석사학위논문

공동주택의 목질계 바닥 마감재의 하자
유형 분석 및 대책

Analysis and Countermeasures according to Under
Heating Wood Flooring for the Apartment Building

한양대학교 공학대학원

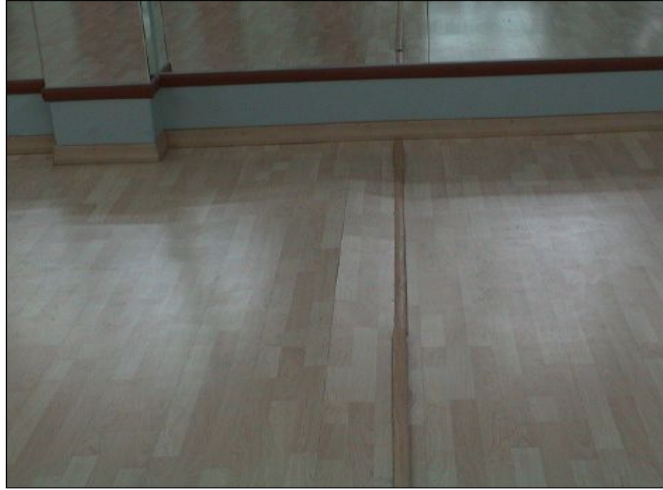
하자유형	A/S 발생비율 (%)	주요 원인
찍힘, 굽힘	35	관리 부주의
들뜸	27	접착제 도포량 부족
변색	19	습기 침투
자재 이상	9	재료 이상
틈 발생	3	표준 시공 부족
기타	7	-

[사진 3.1] 들뜸

하자 유형	발생 원인	대책
들뜸	<ul style="list-style-type: none"> • 습기에 의한 길이 팽창으로 마루 들뜸 • 벽체와의 기준간격 미확보 • 최대 시공면적 미준수 	<ul style="list-style-type: none"> • 바탕 콘크리트 함수율 5%미만 확인 • 벽체와의 간격 최소5m/m 공간 확보 • 최대시공면적(10m×8m) 준수, 초과할시 1M 1m/m 추가 확보
코킹불량	<ul style="list-style-type: none"> • 시공자의 의식 부족 및 기능도 부족 • 바닥면과 결레받이 하부면 코킹 지양(마루 수축, 팽창에 의한 마루 들뜸의 원인 제공 및 코킹면 불량으로 나타남) 	<ul style="list-style-type: none"> • 기능도 숙지(숙련된 기능공 투여) • 수축, 팽창되는 면에 대한 코킹 금지
틈 발생	<ul style="list-style-type: none"> • 시공 시 본드 도포량 부족 • 시공장소 온도조건 부적합(접착력 미흡) • 시공자 부주의 	<ul style="list-style-type: none"> • 본드 도포량 표준시공 • 시공 장소 온도유지(5°C ~ 29°C) • 성실 시공
소음	<ul style="list-style-type: none"> • 수분에 의한 마루 팽창 • 바탕면 평활도 불량 	<ul style="list-style-type: none"> • 바탕 콘크리트 함수율 5%미만 • 바닥 평활도 조정 (2m/m, 2M이내)
침하, 단 차이	<ul style="list-style-type: none"> • 바닥 평활도 불량 및 이물질 • 무리한 클램프 작업으로 인한 단차 발생 • 바탕 콘크리트 상태 불량 	<ul style="list-style-type: none"> • 바닥 평활도 및 이물질 제거(준비 작업 시 청소) • 무리한 클램프 작업지양 • 콘크리트 함수율 5% 미만 확인

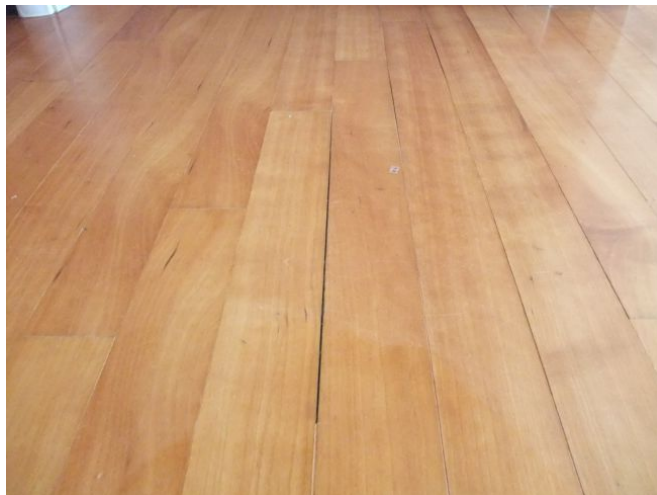
[사진 3.2] 팽창

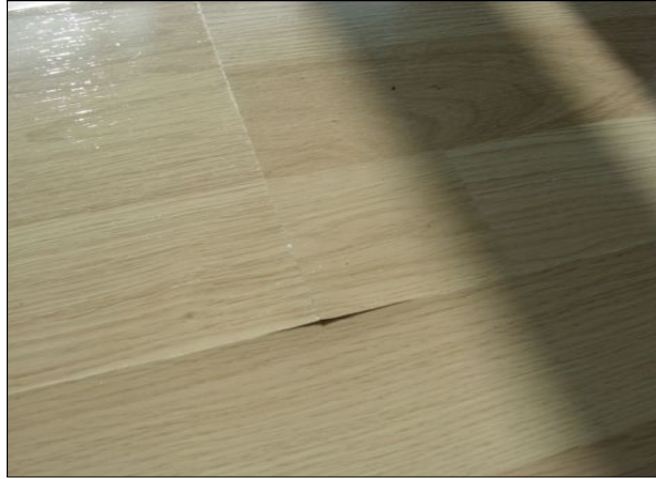
[사진 3.3] 코킹 불량

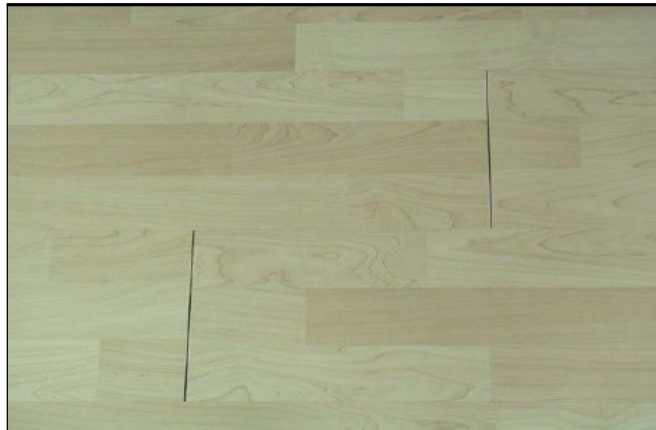
[사진 3.4] 틈

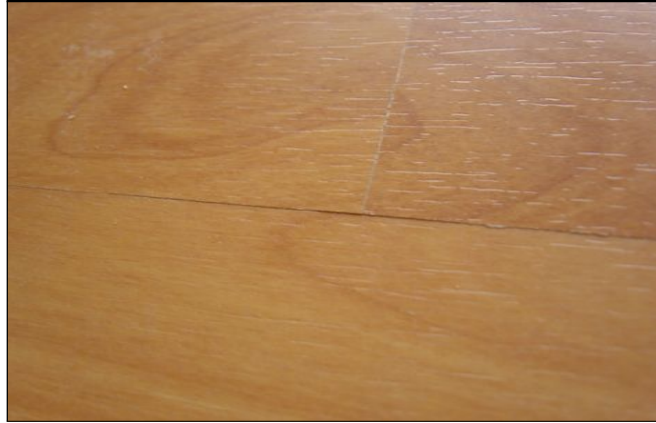
[사진 3.5] 단 차이

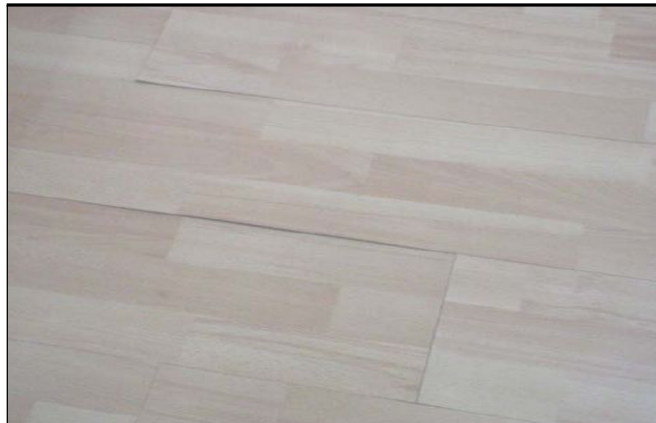
[사진 3.6] 변색

하자 유형	발생 원인	대책
찍힘	<ul style="list-style-type: none"> • 시공 후 관리 부주의 • 무거운 가구 등 옮기면서 바닥에 발생 • 입주 전 바닥 보양 미흡 	<ul style="list-style-type: none"> • 설치 후 현장 정리 정돈 철저 • 두꺼운 종이나 오염되지 않은 보양재로 바닥 보양 • 무거운 가구 등을 옮길시 바닥에 카펫이나 두꺼운 헝겊 등을 사용
변색	<ul style="list-style-type: none"> • 콘크리트 바탕습기 때문에 변색 및 썩음 • 창문 통해 우수침투 • 결로현상 • 싱크대 및 화장실 앞 수분 장시간 노출 	<ul style="list-style-type: none"> • 바탕 콘크리트 함수율 5% 미만 • 빗물 장시간 노출 금지 • 결로 부분 원인 파악 후 차단 • 싱크대, 화장실 앞 부분 PAD 설치
오염	<ul style="list-style-type: none"> • 외부적인 오염 원인에 의한 오염 • 애완동물에 의한 오염 • 유아들에 의한 오염 	<ul style="list-style-type: none"> • 오염 원인 배제에 최선 • 얼룩 시 즉시 제거 • 스팀청소기 사용 자제

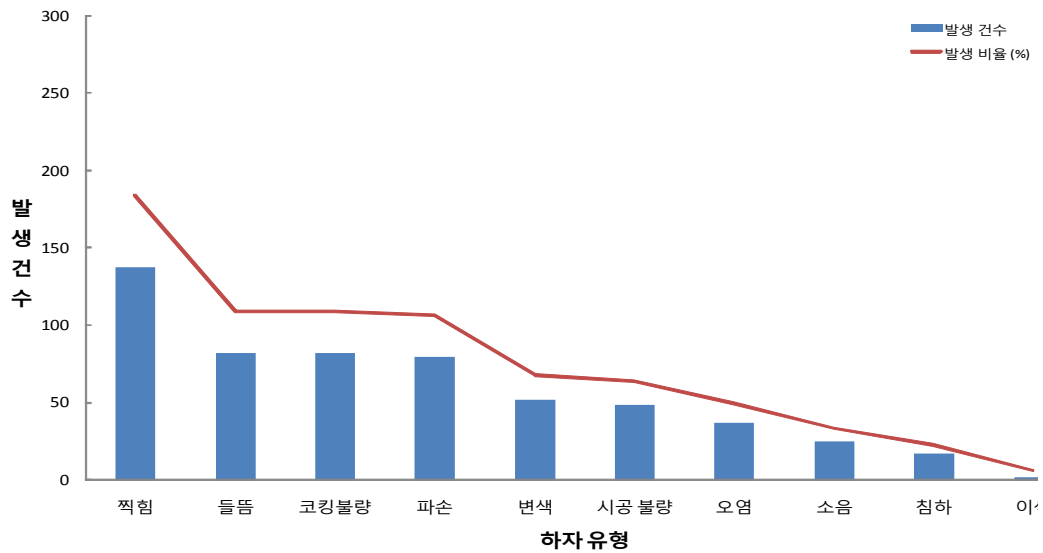
[그림 4.1] A 공동주택 시공현장의 마루 하자 유형

A 공동주택 시공 현장은 총 564건의 하자가 접수되었으며 하자 유형은 찌힘이 발생건수 138건, 발생비율이 24.5%로 가장 많이 발생하였으며 다음으로 들뜸이 발생건수 82건, 발생비율이 14.5%와 코킹불량이 발생건수 82건, 발생비율이 14.5%로 동일하였으며 그 다음으로 파손이 발생건수 80건으로 발생비율 9.0%, 변색이 발생건수 52건으로 발생비율 8.5%, 시공 불량 발생건수 49건으로 발생비율 8.5%, 오염이 발생건수 37건으로 발생비율이 6.6%, 소음이 발생건수 25건으로 발생비율 4.4%, 침하가 발생건수 17건으로 발생비율 3.0%, 이색이 발생건수 2건으로 발생비율 0.7% 순으로 하자 발생 유형이 나타났다.

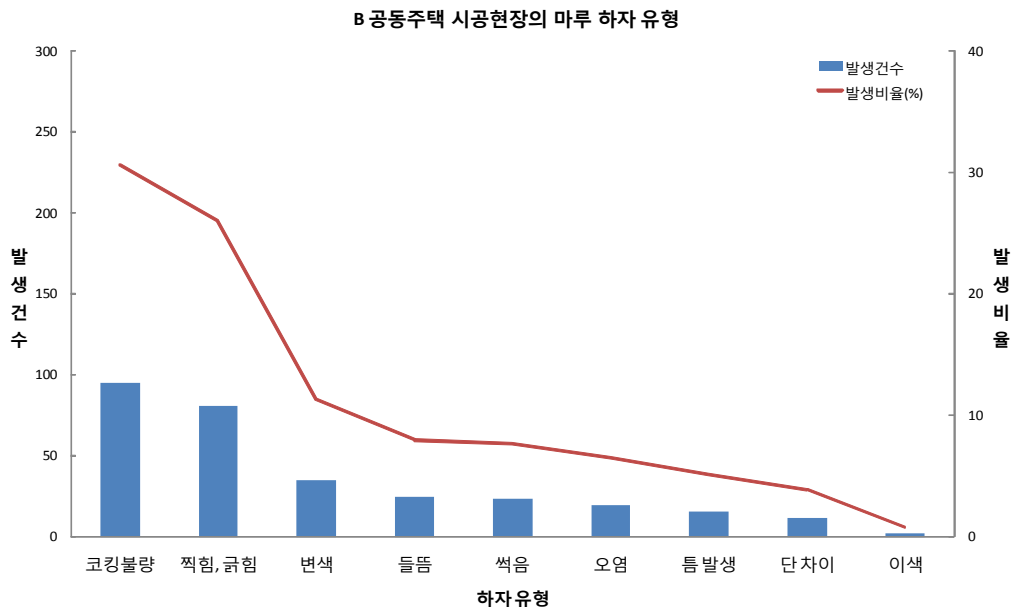
[그림 4.2] B공동주택 시공 현장의 마루하자 유형

B 공동주택 시공 현장은 총 310건의 하자가 접수되었으며 하자 유형은 코킹불량이 발생건수 95건, 발생비율이 30.6%로 가장 많이 발생하였으며 다음으로 찌힘,긁힘이 발생건수 81건, 발생비율이 26.0%로 나타났다. 그 다음으로는 변색이 발생건수 35건으로 발생비율이 11.3%, 들뜸이 발생건수 25건으로 발생비율이 8.0%, 썩음이 발생건수 24건으로 발생비율 7.7%, 오염이 발생건수 20건으로 발생비율이 6.5%, 틈 발생이 발생건수 16건으로 발생비율 5.2%, 단 차

이가 발생건수 12건으로 발생비율 3.9%, 이색이 발생건수 2건으로 발생비율 0.8% 순으로 하자 발생 유형이 나타났다.

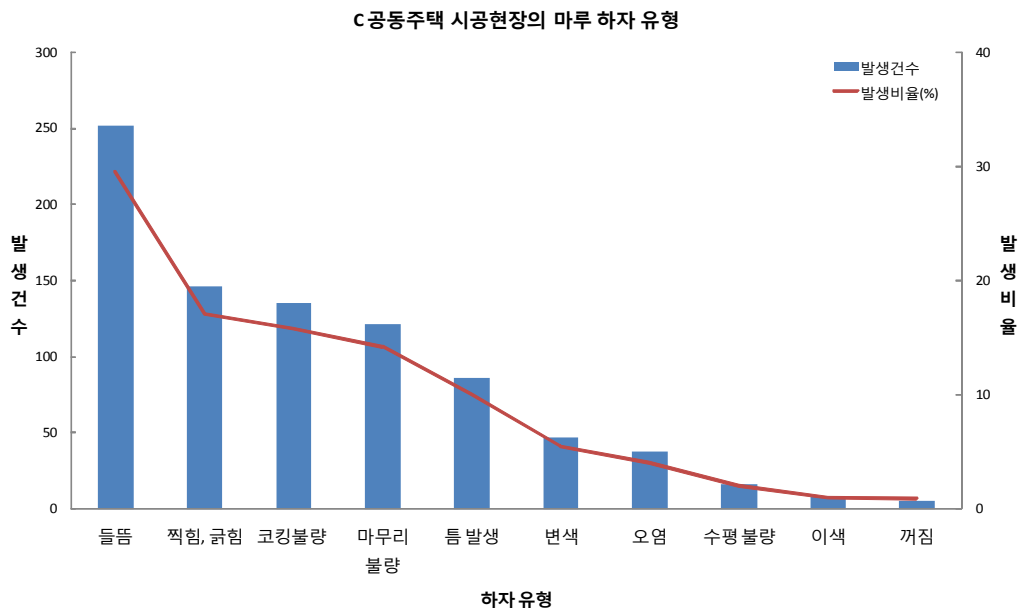
[그림 4.3] C공동주택 시공 현장의 마루 하자 유형

C 공동주택 시공 현장은 총 854건의 하자가 접수되었으며 하자 유형은 들뜸이 발생건수 252건, 발생비율이 29.5%로 가장 많이 발생하였으며, 다음으로 적힘,긁힘이 발생건수 146건, 발생비율이 17.1%로 많았다. 그 다음으로는 코킹 불량이 발생건수 135건으로 발생비율 15.8%, 마무리 불량이 발생건수 121건으로 발생비율 14.2%, 틈 발생이 발생건수 86건으로 발생비율 10.0%, 변색이 발생건수 47건으로 발생비율 5.5%, 오염이 발생건수 38건으로 발생비율 4.0%, 수평 불량이 발생건수 16건으로 발생비율 2.0%, 이색이 발생건수 8건으로 발생비율 1.0%, 꺼짐이 발생건수 5건으로 발생비율 0.9% 순으로 하자 발생 유형이 나타났다.

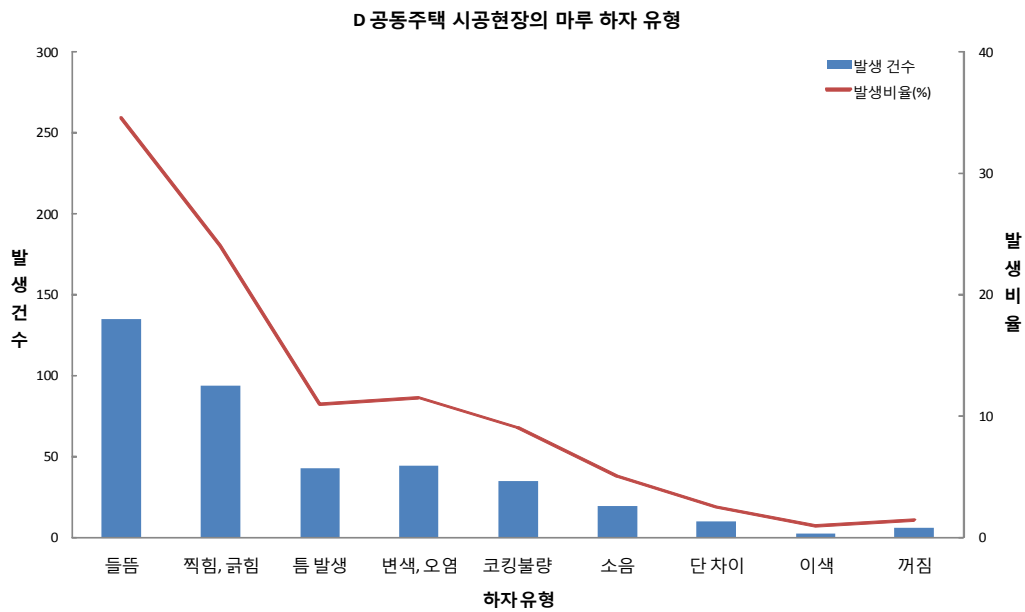
[그림 4.4] D공동주택 시공 현장의 마루 하자 유형

D 공동주택 시공 현장은 총 391건의 하자가 접수되었으며 하자 유형은 들뜸이 발생건수 135건, 발생비율이 34.5%로 가장 많이 발생하였으며, 다음으로 적힘,긁힘이 발생건수 94건, 발생비율이 24.0%로 많았다. 다음으로 변색 및 오염이 발생건수 45건으로 발생비율 11.5, 틈 발생이 발생건수 43건으로 발생비율 11.0, 코킹불량이 발생건수 35건으로 발생비율 9.0%, 소음이 발생건수 20건으로 발생비율 5.0%, 단 차이가 발생건수 10건으로 발생비율 2.5%, 꺼짐이 발생건수 6건으로 발생비율 1.5%, 이색이 발생건수 3건으로 발생비율 1.0% 순으로 하자 발생 유형이 나타났다.

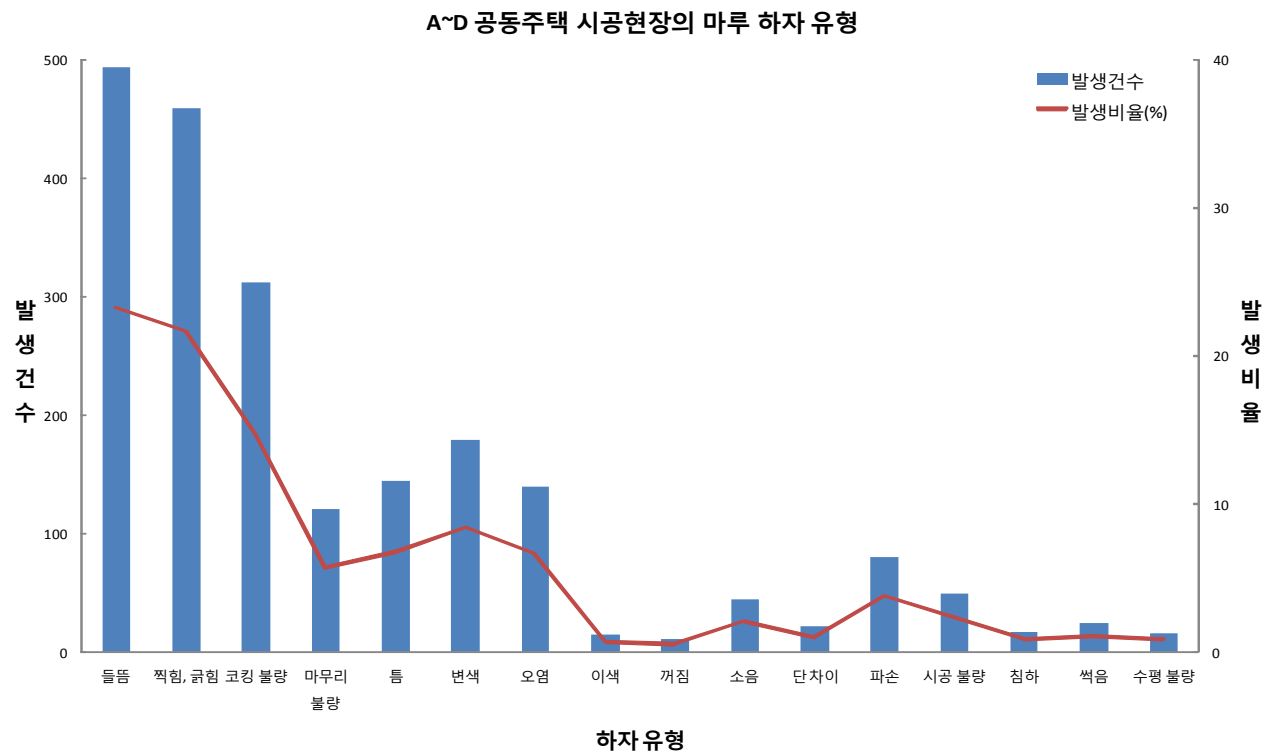
그림 4.5 A~D 공동주택 시공현장 마루 하자 유형

총 하자 발생 접수 건수에 대해서 들뜸이 발생건수 494건으로 가장 많은 하자가 발생했으며 적힘,긁힘이 발생건수 459건으로 다음으로 많이 하자가 발생하였으며 코킹불량, 변색, 틈, 오염, 파손, 시공불량, 소음, 썩음 순으로 하자가 발생하였다. 침하, 수평불량, 이색, 꺼짐의 하자 유형은 비슷한 수준으로 발생하였다. A~D 공동주택 시공 현장 하자 발생 유형을 <표 4.5> 및 [그림 4.5]에 나타내었다.

목질계 바닥 마감재가 시공된 위의 4개 현장 총 2457세대의 마루에 대한 하자 보수 접수 건수를 보면, 총 세대수 대비 발생 건수가 86%에 이른다. 물론 이 중에서는 단순 소비자 실수에 의한 하자 접수도 있지만, 이 정도의 수치는 심각한 수준에 이라고 볼 수 있다.

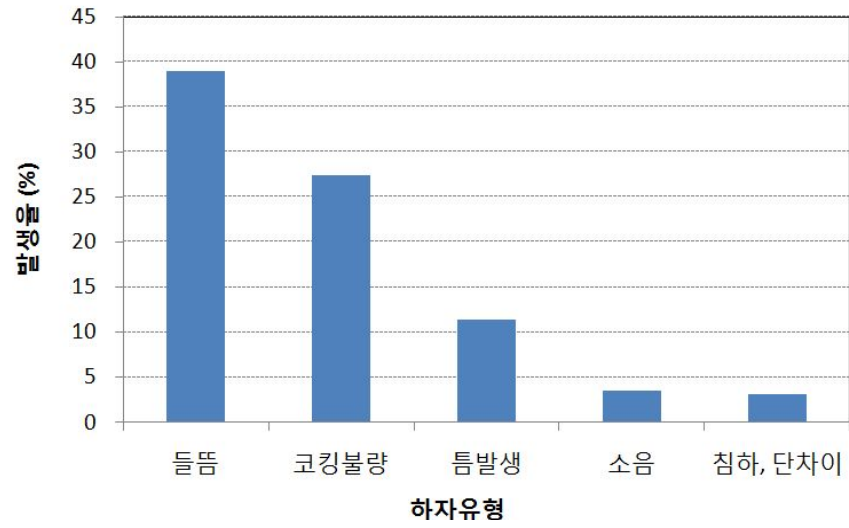
[그림 4.6] 시공불량으로 인한 하자 유형

목질계 바닥 마감재 하자 중 가장 높은 비율을 차지하고 있는 시공불량으로 인한 하자를 유형별로 분류해보면, 들뜸(39%), 코킹불량(27.4%), 틈발생(11.4%)으로 인한 하자가 전체 시공불량으로 인한 하자의 약 80%를 차지하므로([그림4.6] 참고), 시공 과정에서 <표 4.7>에 제시된 것과 같이 발생 원인에

시공불량으로 인한 대표적인 하자 유형 몇 가지는 들뜸, 코킹불량, 틈 발생, 소음, 침하 및 단 차이가 있다. 각각의 발생 원인을 분석해보면 들뜸은 습기에 의한 길이 팽창, 벽체와의 기준간격 미확보, 최대 시공면적 미준수로 인해 발생하며 이를 최소화하기 위한 대책으로 바탕 콘크리트 함수율 5% 미만으로 관리와 벽체와의 간격 최소 5m/m 공간 확보, 최대시공면적(10m×8m) 준수해야 한다. 코킹불량은 시공자의 의식 부족 및 기능도의 부족, 바닥면과 결레받이 하부면 코킹 지양의 원인으로 발생하며 이를 최소화하기 위한 대책으로 기능도 숙지, 수축 및 팽창되는 면에 대한 코킹 금지가 있다. 틈 발생은 시공 시 본드 도포량 부족, 시공장소 온도조건 부적합, 시공자의 부주의로 인해 하자가 발생하며 이는 본드 도포량 표준시공, 시공 장소 온도 유지, 성실시공으로 최소화할 수 있다. 소음은 수분에 의한 마루 팽창 바탕면 평활도 불량으로 인해 발생하는 하자 유형으로 바탕 콘크리트 함수율 5% 미만, 바닥 평활도 조정으로 최소화할 수 있다. 침하 및 단 차이는 바닥 평활도 불량 및 이물질, 무리한 클램프 작업으로 인한 단차 발생, 바탕 콘크리트 상태 불량으로 발생하는 하자 유형으로 이를 최소화하기 위해서 바닥 평활도 및 이물질 제거, 무리한 클램프 작업지양, 콘크리트 함수율 5% 미만 확인으로 하자 발생을 최소화 할 수 있다. 시공불량으로 인한 하자 유형의 공통점은 시공자의 의식 부족과 습기 관리, 공간 미확보, 바탕 콘크리트의 불량 등으로 파악되었다.

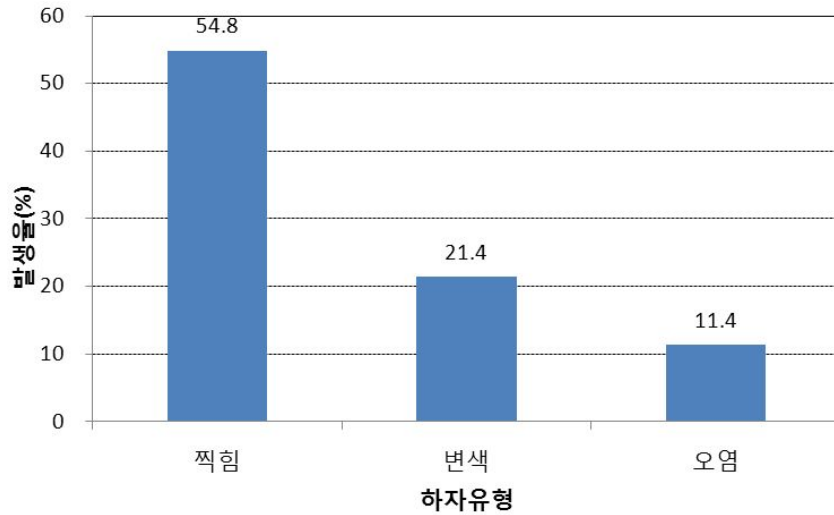
[그림 4.7] 관리 부주의로 인한 하자 유형

목질계 바닥 마감재 하자에서 시공불량으로 인한 하자 다음으로 높은 비율을 차지하고 있는 것은 관리 부주의로 인한 하자이다. 이를 유형별로 분류해보면, 찌힘으로 인한 하자가 전체 관리 부주의로 인한 하자의 절반 이상인 54.8%를 차지하고 있다([그림4.7] 참조). 관리 부주의로 인한 하자는 시공 당시의 원인으로 발생하기도 하지만, 소비자들의 사용 과정에서 발생하기도 하기 때문에 <표 4.8>과 같이 하자 유형별 사용 시 대책 및 주의사항에 대한 충분한 안내가 하자 예방에 도움이 될 수 있다.

관리 부주의로 인한 대표적인 하자 유형 몇 가지는 찌힘, 변색, 오염이다. 찌힘의 발생 원인은 시공 후 관리 부주의, 무거운 가구 등을 옮기면서 바닥에 발생, 입주 전 바닥 보양 미흡이며 이를 최소화하기 위한 대책으로 설치 후 현장 정리 정돈 철저, 두꺼운 종이나 오염되지 않은 보양재로 바닥 보양 철저, 무거운 가구 등을 옮길 시 바닥에 카펫이나 두꺼운 형겔 등 사용이 있다. 변색은 콘크리트 바탕습기와 창문을 통한 우수침투, 결로현상, 싱크대 및 화장실 앞 수분 장시간 노출로 인해 발생하며 이는 바탕 콘크리트 함수율 5% 미만, 빗물 장시간 노출 금지, 결로 부분 원인 파악 후 차단, 싱크대 및 화장실 등 물에 노출되기 쉬운 부위에 PAD 설치 등으로 하자 발생을 최소화 할 수 있다. 오염은 외부적인 오염 원인에 의한 오염과 애완동물에 의한 오염, 유아들에 의한 오염 등 외적 요인에 의한 원인으로 발생하며 이는 오염 원인 배제에 최선을 다하고 얼룩 시 즉시 제서, 스팀청소기의 사용 자제 등으로 하자 발생을 최소화 할 수 있다.
