Protocole de test sur la carte électronique – version S8 2024

Trouver pourquoi seuls 2 ports (connecteurs) sur 6 ne fonctionnent pour contrôler les servomoteurs.

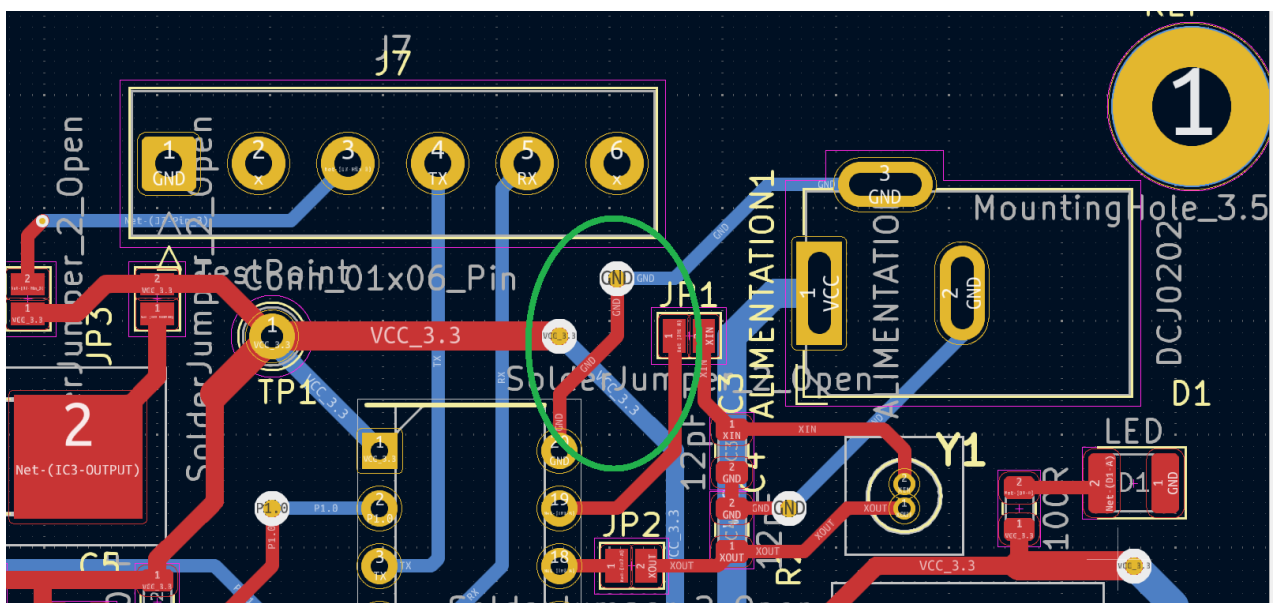
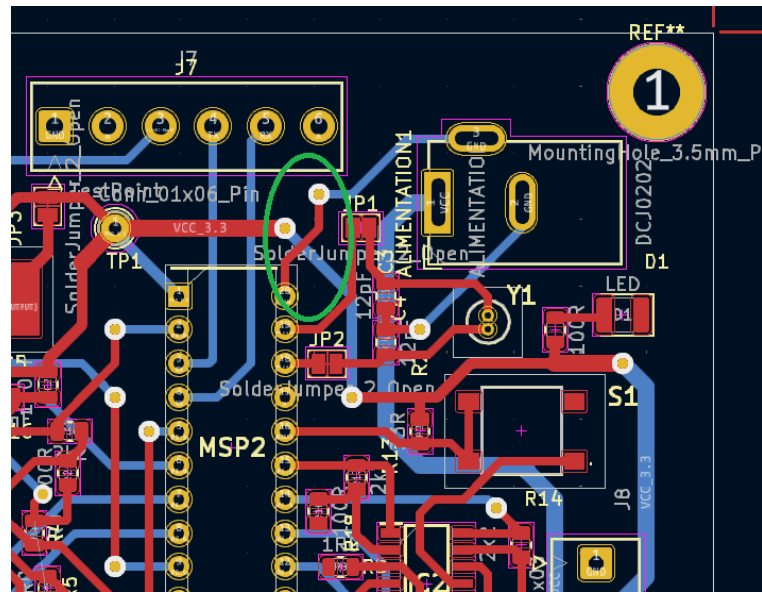
Figure 1 et 2 : Observation des plans de masse connectés et près de VCC 3.3

Nous avons découvert un souci au niveau des plans de masse. En effet nous voyons ici que le plan de masse des servomoteurs et de l'alimentation sont liés ensemble. Cela peut être la source d'interférences électromagnétiques (EMI) ou de bruits électriques. Les boucles de masse peuvent agir comme des antennes et capter des interférences électromagnétiques indésirables.

Cela se reflète également sur la performance des servomoteurs dont nous avons été témoins : grésillements, instabilité, défaillances intermittentes ou temps de réponse imprévisibles.

Le problème de surchauffe est sûrement aussi une des conséquences. Des connexions de masse insuffisantes peuvent entraîner une résistance accrue et une dissipation thermique inégale.

De plus, la masse issue du MSP (GND en rouge) passe beaucoup trop près et par-dessus du circuit VCC 3.3 (en bleu). Cela est trop risqué et peut causer des problèmes de liaison et des discontinuités électriques. Un mauvais routage des pistes de masse (trop long, étroite ou tortueuse) peut augmenter la résistance et l'inductance qui affectent la performance du circuit.

Nous pensons que pour que la totalité des connecteurs fonctionnent, la solution serait de séparer les plans de masse en deux et de les éloigner de la piste de VCC 3.3.
