## smart\_v05 蓝牙 wifi当前问题总结

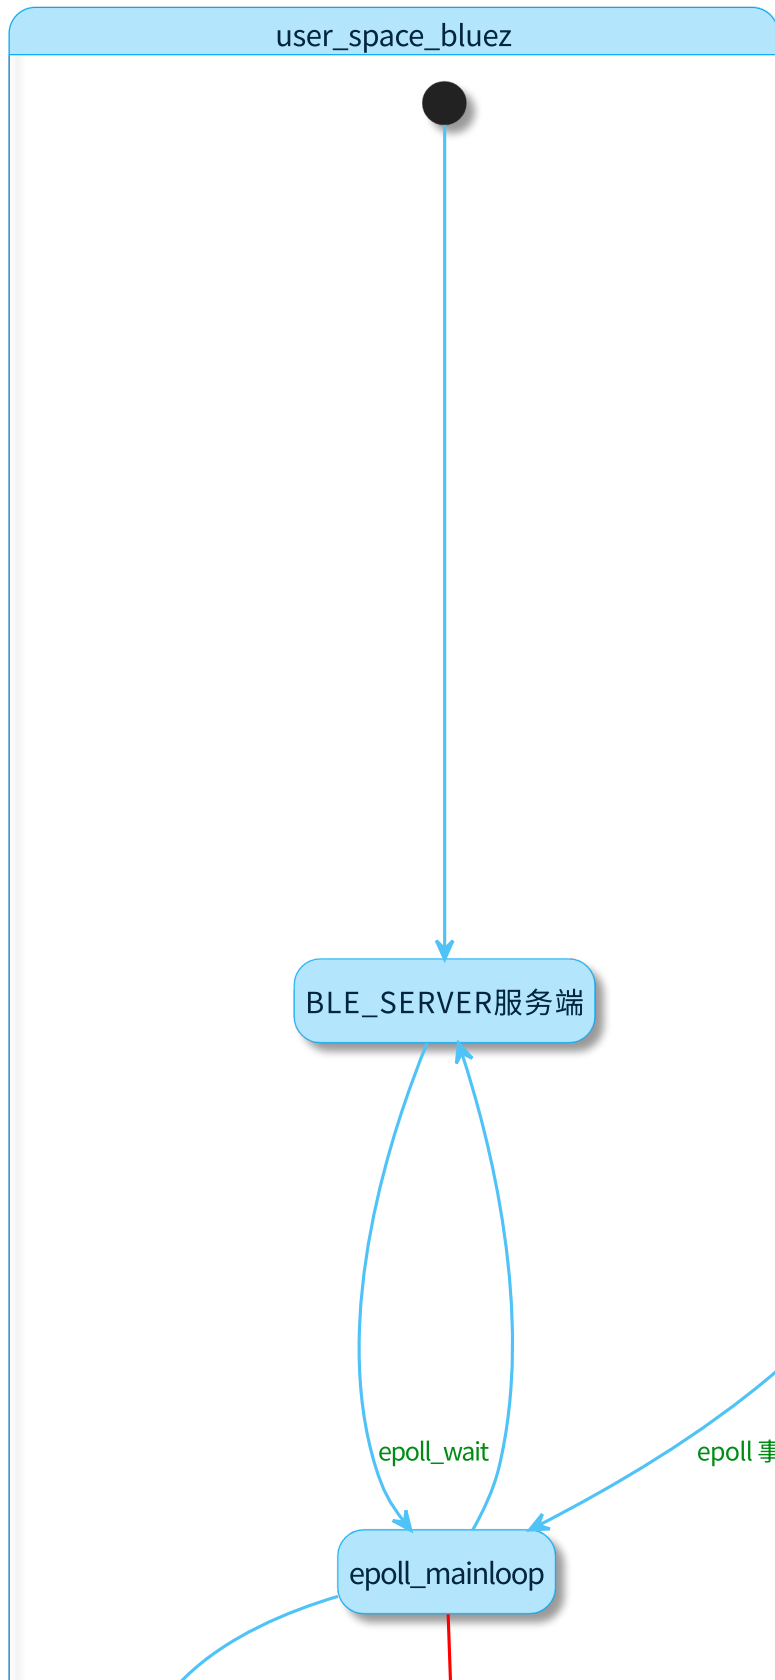
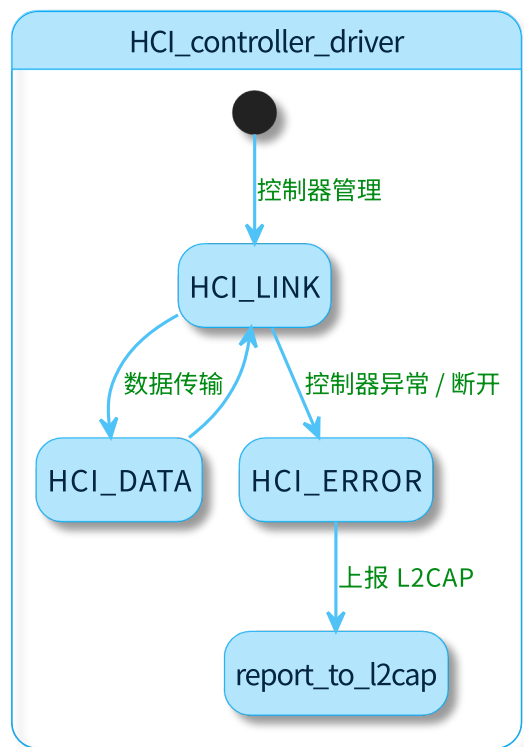
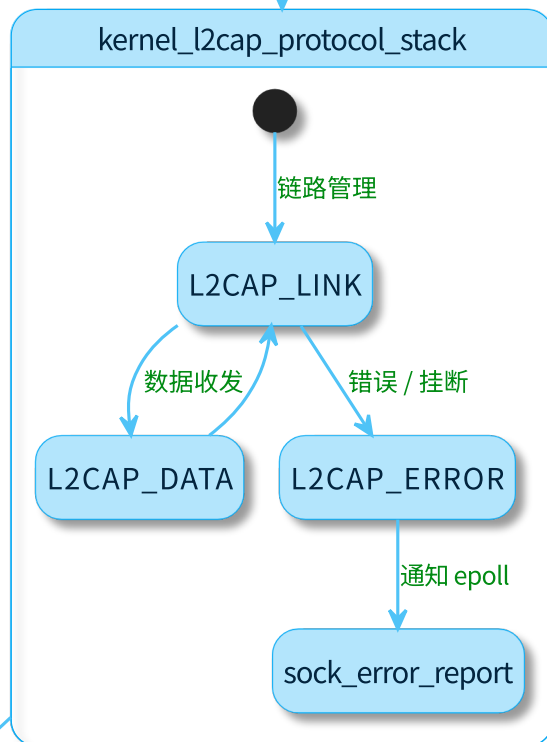
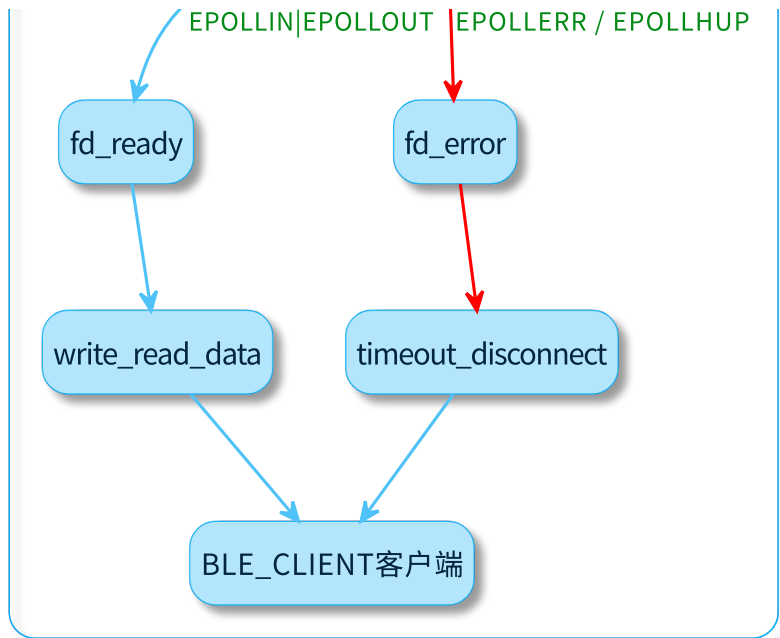
### bluetooth

1. 有概率，非必现，蓝牙连接建立成功后，天玺设备端作为 低功耗蓝牙的服务端，在正常通讯过程中，对应的fd会接收到EPOLLERR和EPOLLHUP事件 (当前应用层蓝牙底层代码是从bluez源码中裁剪的低功耗蓝牙相关部分，bluez底层通过epoll机制监听蓝牙fd事件，事件来源系统内核的l2cap协议栈或者蓝牙hci驱动)，引发的具体原因暂未排查到，此时服务端无法进行fd的write(对应业务操作即消息发送)，但还能进行read(若是客户端此时发送消息).

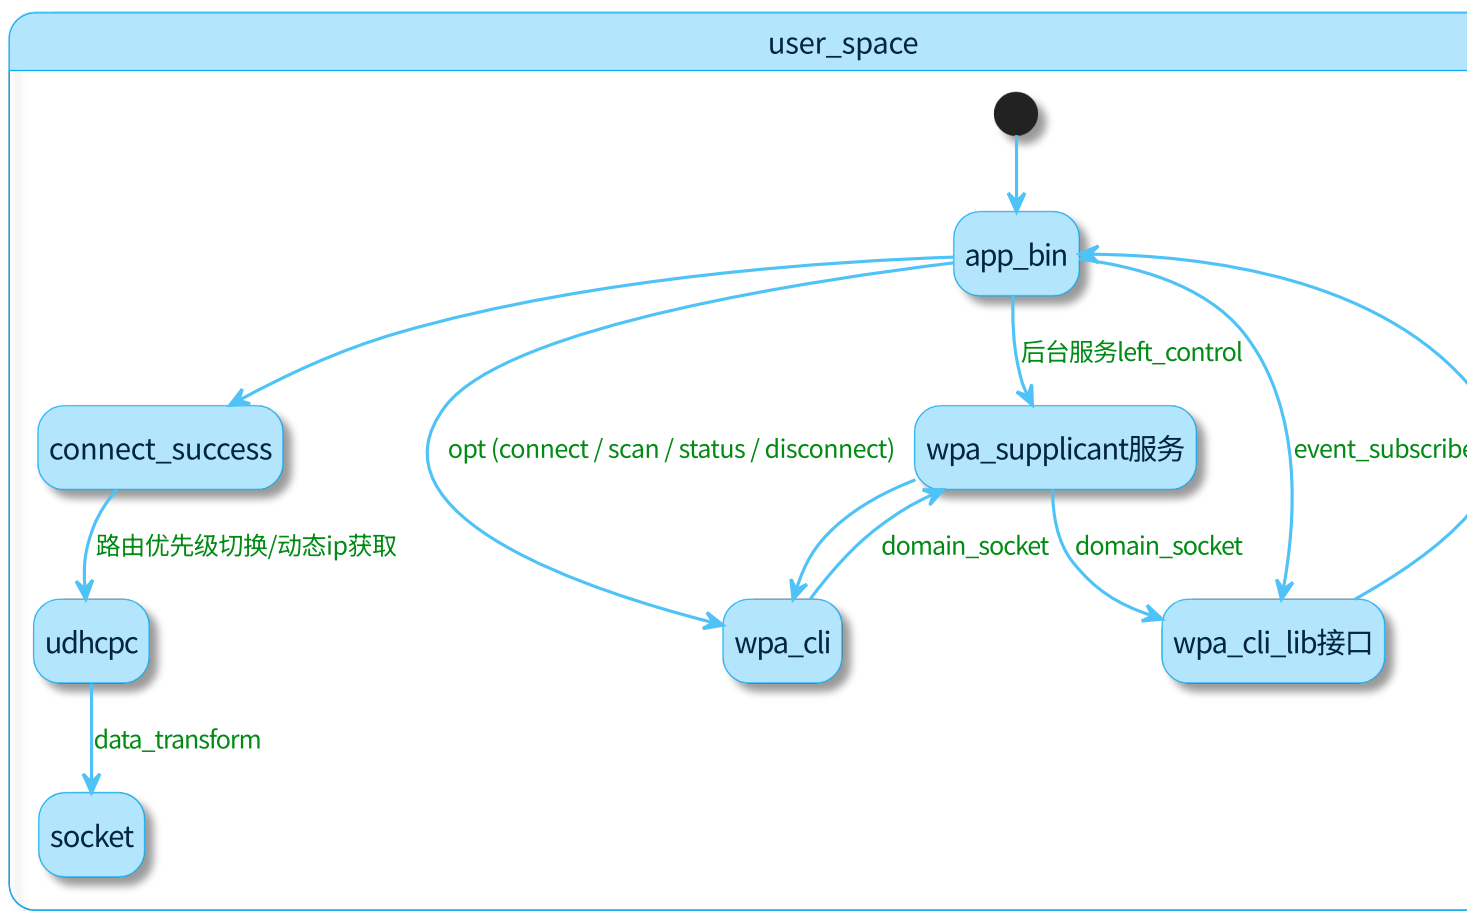
## wifi

1. 遇到较低概率，在wpa\_supplicant后台服务运行存活时，应用通过wpa\_cli命令发送指令失效，如正常发送connect等操作指令，没有任何结果返回，最终在业务层表现为操作超时。
