**REFERENCIA: COJ-SC-1830A-2013**

Asunto: Diagnostico No. **DX260813-02**

Equipo: VideoGastroscoPIO, Marca: Fujinon, Modelo: EG-530FP, S/N: 4G314A029

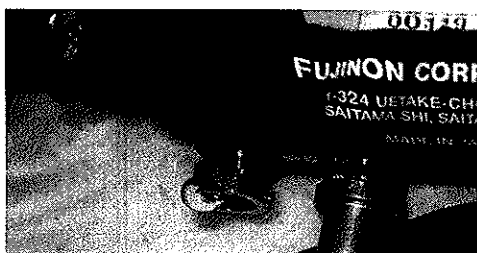
- Fuga ++ en Conector de Luz por conexión y desconexión inadecuados (ver foto 1 y notas).
- Sistema de guayas "Roto" por desgaste normal de uso.
- Tapa punta distal "Desgastada" en la salida del Canal de Biopsia por uso normal (ver foto 2).
- Nariz de Irrigación "Obstruida" por lavado deficiente.

Conector de Luz; (Fugas ++)

Tapa Punta Distal, (Desgastada)
