RAPPORT D'INSPECTION GÉNÉRALE

Date de l'inspection : 2017-08-22

Numéro de structure : 00007

Obstacle : Rivière Laflamme

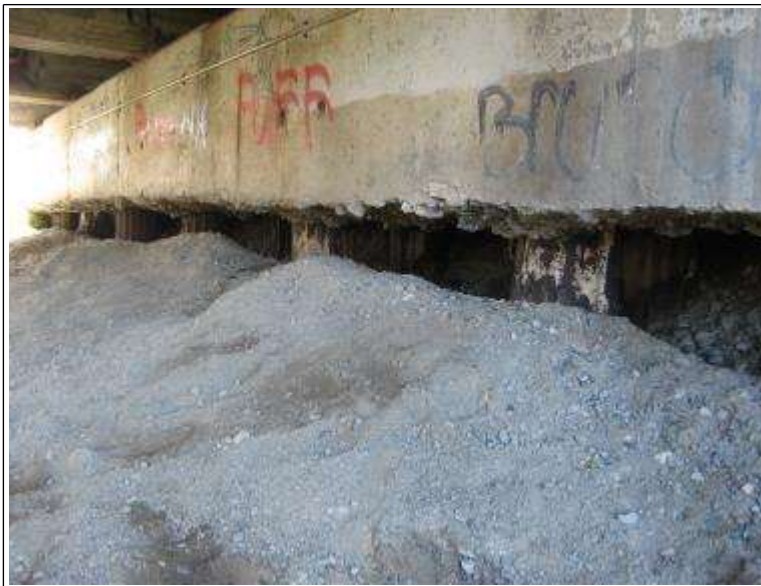
**Commentaire :** Affaissement du remblai sous le mur de front.

Date insp.: 2017-08-22 Type struct.: 41  
 T/G/E/No/Pos: 1/01-Cours d'eau et remblai/11 - Remblai/Ouest  
 A/B/C/D/CEC: ///3  
 Commentaires:  
 Affaissement du remblai sous le mur de front.

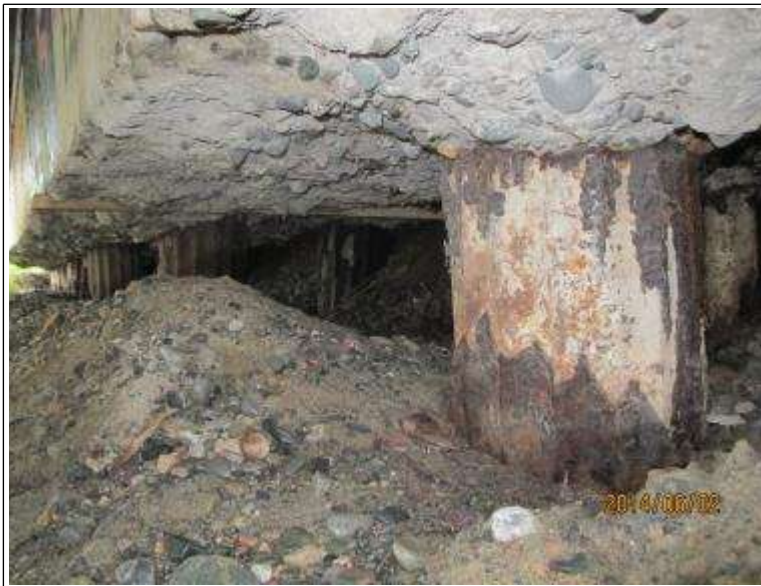
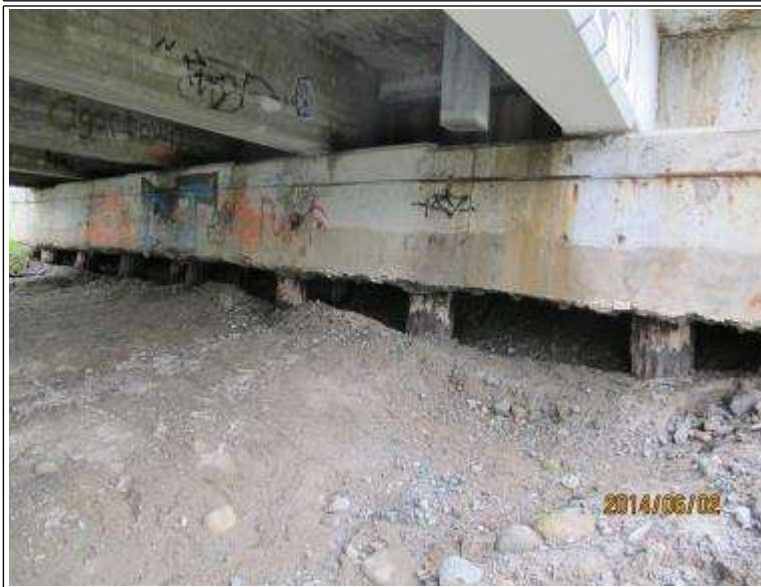
**Commentaire :** Acier des pieux complètement corrodé, béton apparent à l'intérieur (2007).

Date insp.: 2017-08-22 Type struct.: 41  
 T/G/E/No/Pos: 1/02-Culées/20 - Fondation/1/  
 A/B/C/D/CEC: ///4  
 Commentaires:  
 Acier des pieux complètement corrodé, béton apparent à l'intérieur (2007).

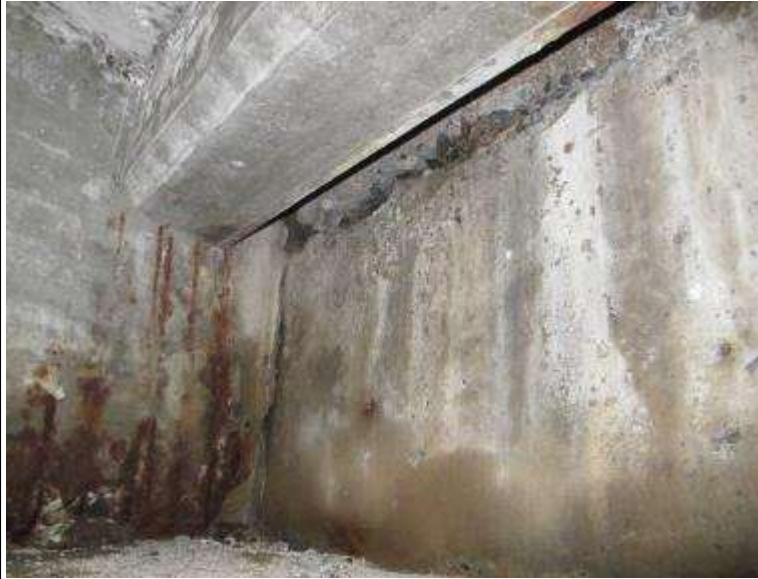
T/G/E/No/Pos: 1/02-Culées/24 - Garde-grève/1/

**Commentaire :** Désagréation importante à la jonction de l'assise et du garde-grève (dans le haut entre les poutres 3 et 4).

Désagrégation importante à la jonction de l'assise et du garde-grève (dans le haut entre les poutres 3 et 4).

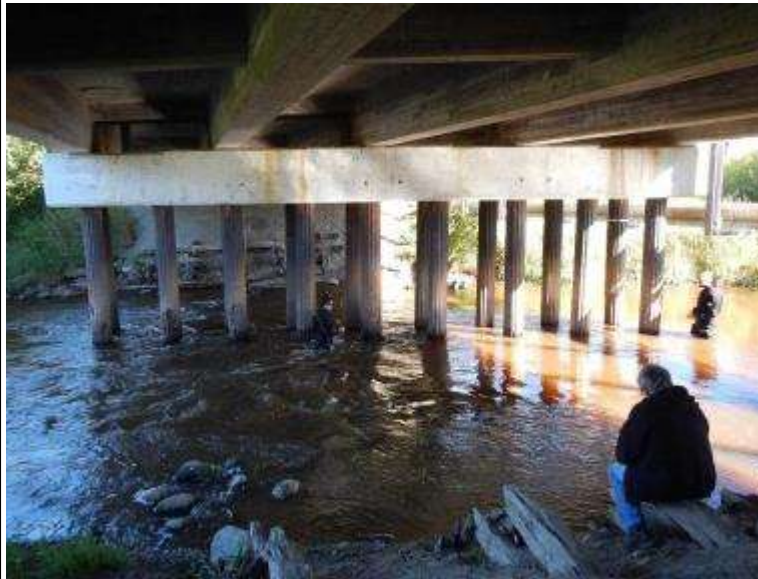
T/G/E/No/Pos: 1/03-Piles/32 - Colonnes / bancs/2/

Inspection sous-marine 2013 par Genivar-SSBLM. Hauteur apparente : 2,6 m. Première colonne du rang ouest : ouverture de 3 mm sur 2 m sur la gaine en acier exposant le béton. Deuxième colonne du rang ouest : déformation partielle de 25 mm sur 0,2 m de long sur la gaine en acier. Perte de section de 34 % entre 150 mm au-dessus de l'eau et le fond marin sur la gaine en acier.

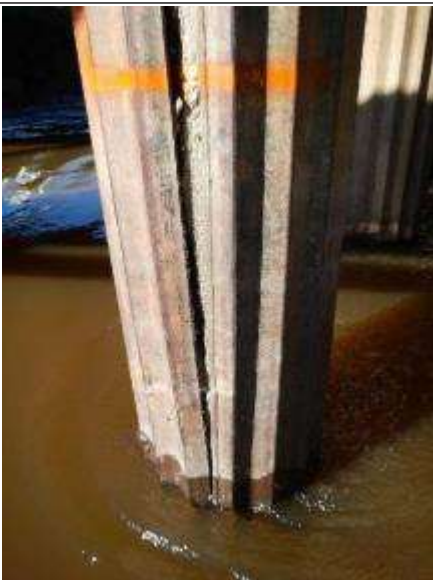
T/G/E/No/Pos: 1/03-Piles/32 - Colonnes / bancs/2/

**Commentaire :** Inspection sous-marine 2013 par Genivar-SSBLM. Hauteur apparente : 2,6 m. Première colonne du rang ouest : ouverture de 3 mm sur 2 m sur la gaine en acier exposant le béton. Deuxième colonne du rang ouest : déformation partielle de 25 mm sur 0,2 m de

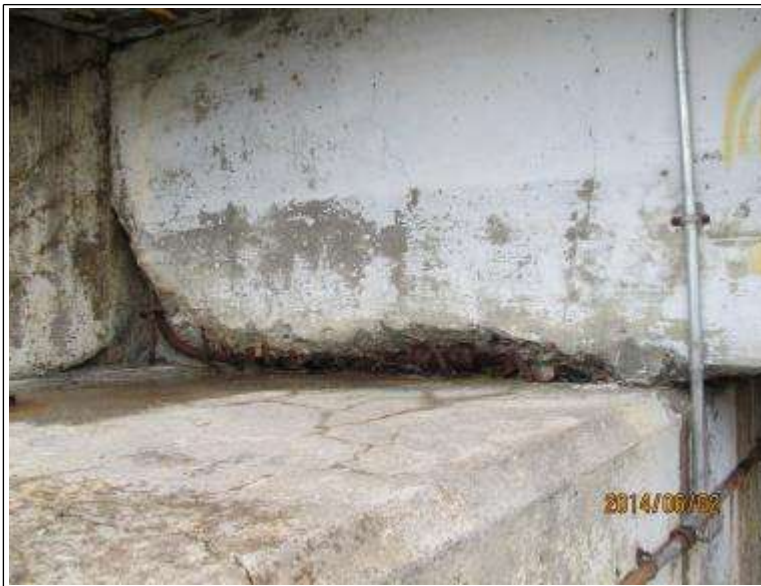
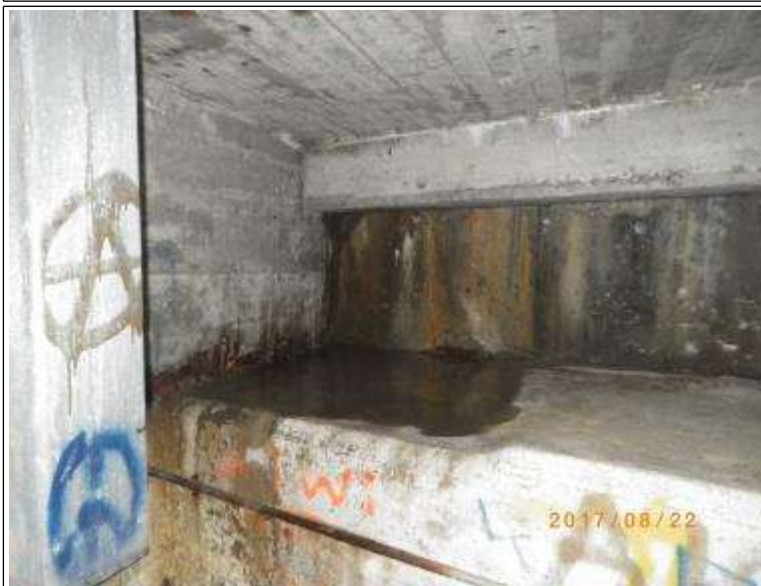
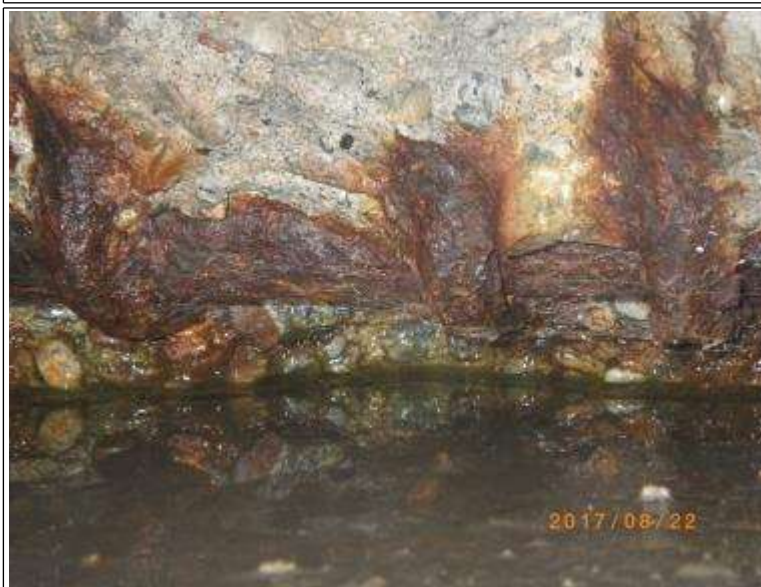
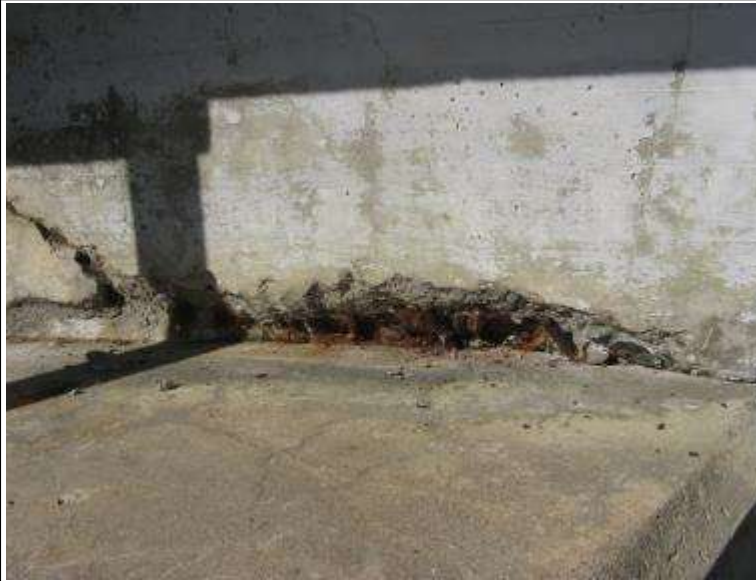
**Commentaire :** Éclatement extérieur ouest avec armature apparente avec plus de 30 % de perte de section.

Date insp.: 2017-08-22 Type struct.: 41  
 T/G/E/No/Pos: 1/05-Poutres à âme pleine / poutres-caissons /50 - Poutre/1/  
 A/B/C/D/CEC: 48/50/1/1/4  
 Commentaires:  
 Éclatement extérieur ouest avec armature apparente avec plus de 30 % de perte de section.

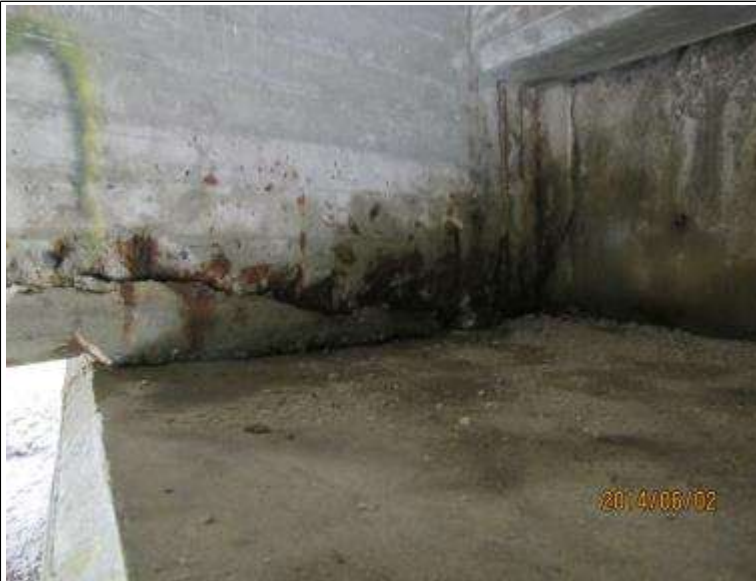
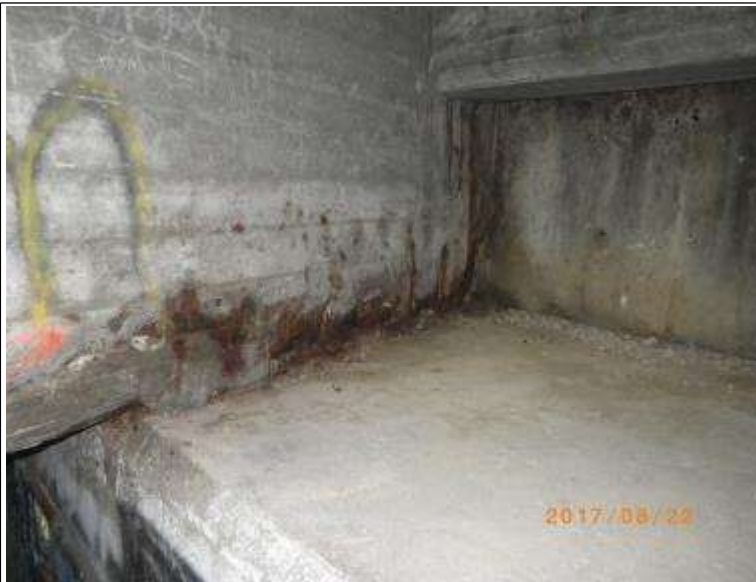
**Commentaire :** Délaminage et éclatement avec armature apparente à l'extrémité ouest et légèrement à l'extrémité est.

Date insp.: 2017-08-22 Type struct.: 41  
 T/G/E/No/Pos: 1/05-Poutres à âme pleine / poutres-caissons /50 - Poutre/3/  
 A/B/C/D/CEC: 85/13/2/0/4  
 Commentaires:  
 Délaminage et éclatement avec armature apparente à l'extrémité ouest et légèrement à l'extrémité est.

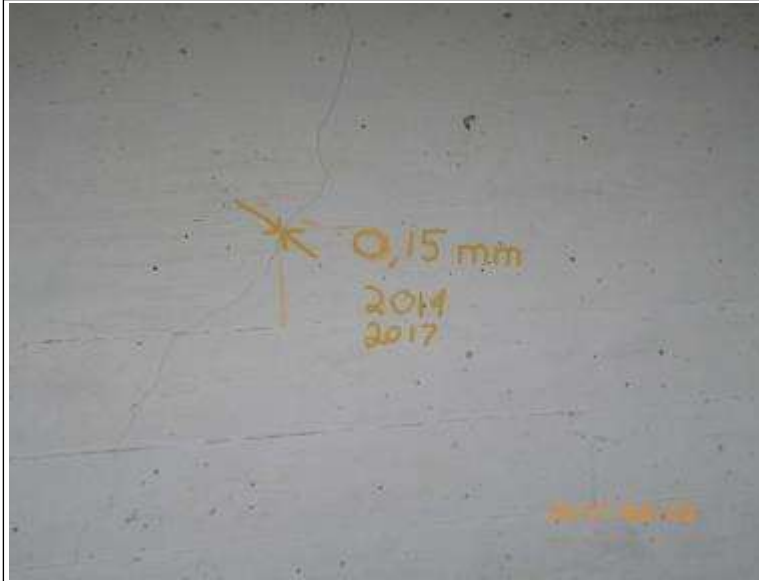
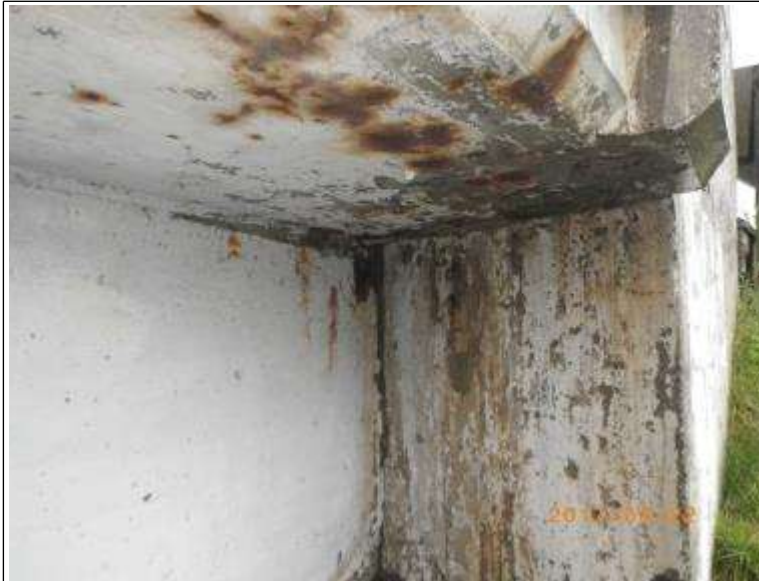
**Commentaire :** Délaminage et éclatement avec armature apparente à l'extrémité ouest (légèrement à l'extrémité est). // Fissure de cisaillement 0,15 mm.

Date insp.: 2017-08-22 Type struct.: 41  
 T/G/E/No/Pos: 1/05-Poutres à âme pleine / poutres-caissons /50 - Poutre/5/  
 A/B/C/D/CEC: 30/68/2/0/4  
 Commentaires:  
 Délaminage et éclatement avec armature apparente à l'extrémité ouest (légèrement à l'extrémité est). // Fissure de cisaillement 0,15 mm.

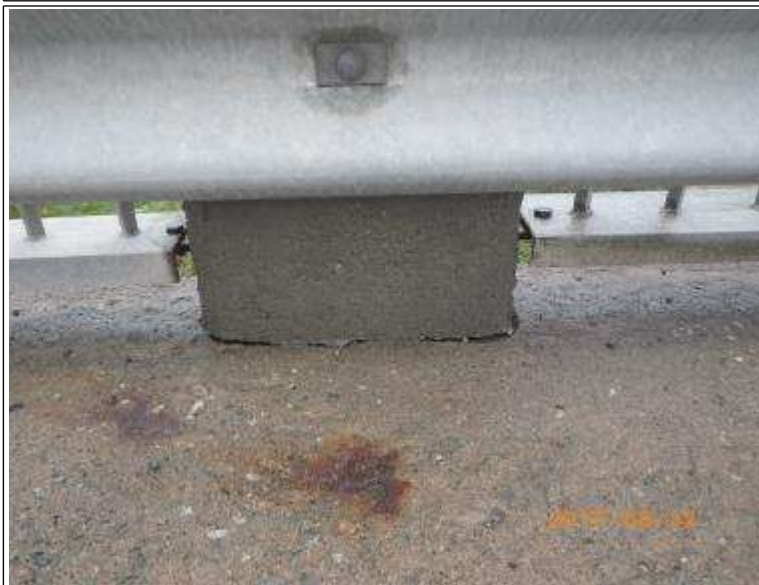
**Commentaire :** Éclatement. // Ouverture sous troisième poteau (fissure à la base).

Date insp.: 2017-08-22 Type struct.: 41  
 T/G/E/No/Pos: 1/16-Dispositif de retenue/160 - Glissière (gauche ou droite)//Nord  
 A/B/C/D/CEC: 90/9/1/0/4  
 Commentaires:  
 Éclatement. // Ouverture sous troisième poteau (fissure à la base).

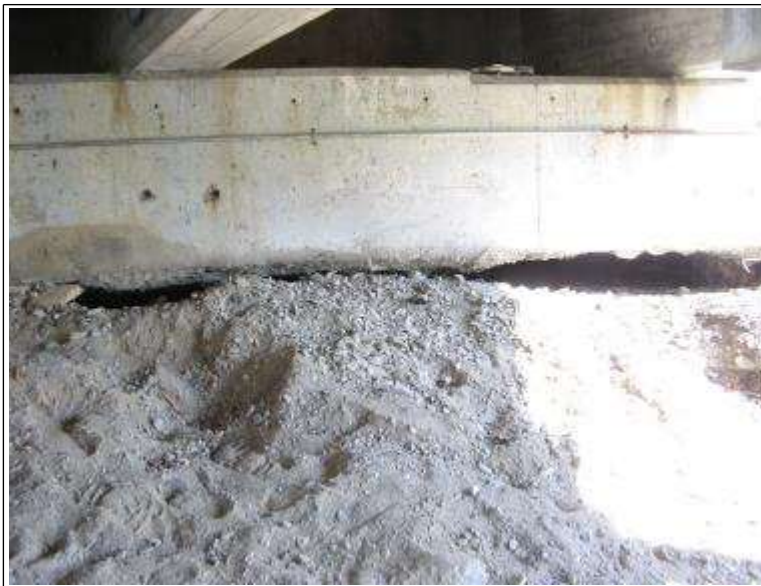
**Commentaire :** Affaissement du remblai sous le mur de front.

Date insp.: 2017-08-22 Type struct.: 41  
 T/G/E/No/Pos: 2/01-Cours d'eau et remblai/11 - Remblai//Est  
 A/B/C/D/CEC: ///3  
 Commentaires:  
 Affaissement du remblai sous le mur de front.

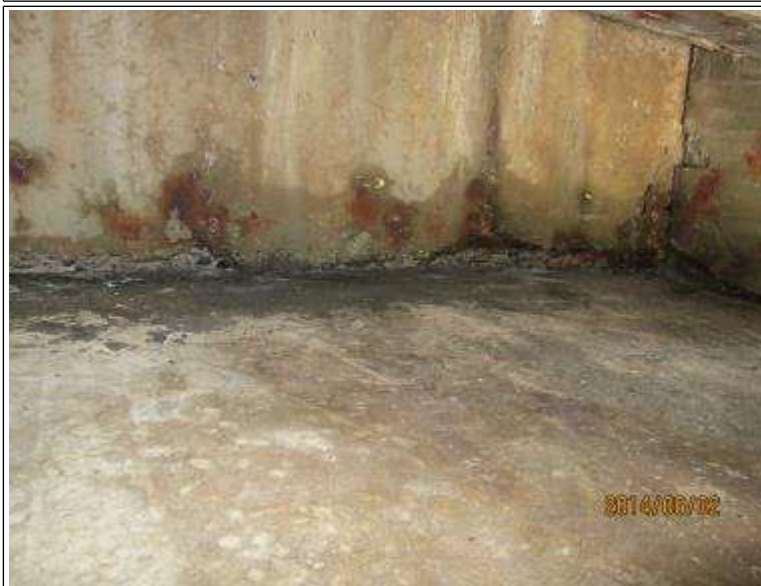
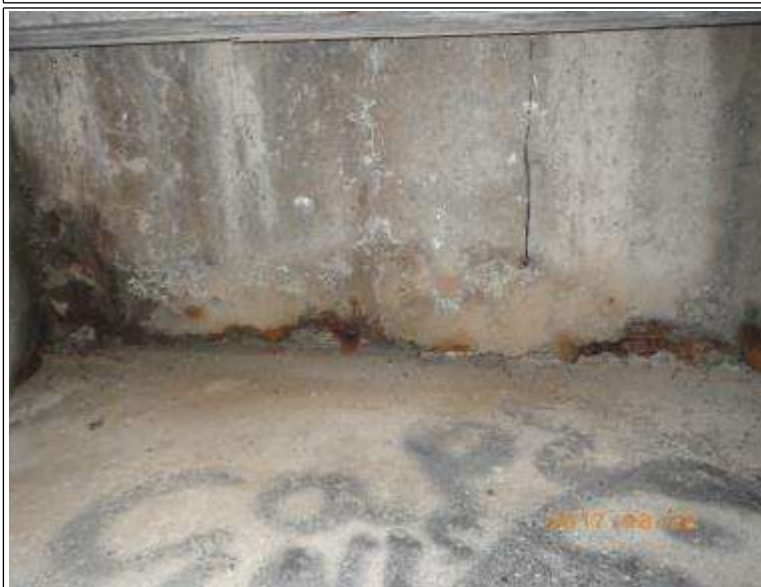
**Commentaire :** Désagrégation importante à la jonction de l'assise et du garde-grève.

Date insp.: 2017-08-22 Type struct.: 41  
 T/G/E/No/Pos: 2/02-Culées/24 - Garde-grève/3/  
 A/B/C/D/CEC: 65/25/10/0/4  
 Commentaires:  
 Désagrégation importante à la jonction de l'assise et du garde-grève.

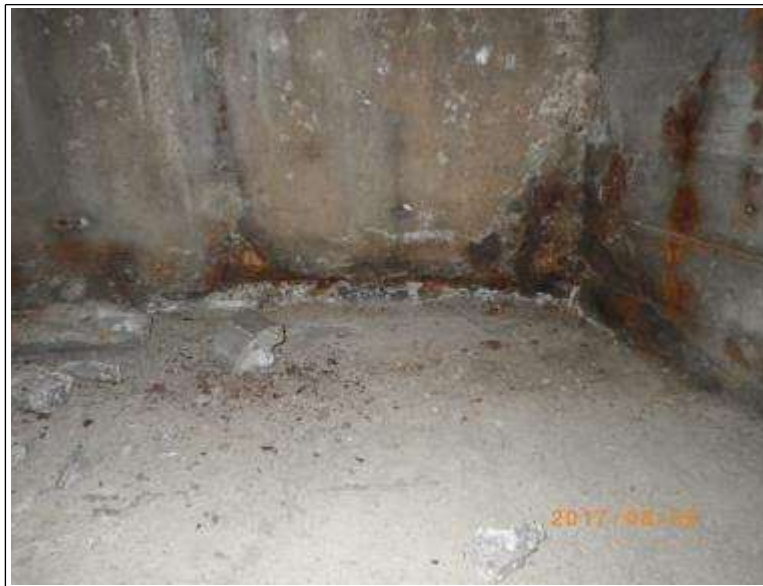
T/G/E/No/Pos: 2/02-Culées/24 - Garde-grève/3/

Désagrégation importante à la jonction de l'assise et du garde-grève.

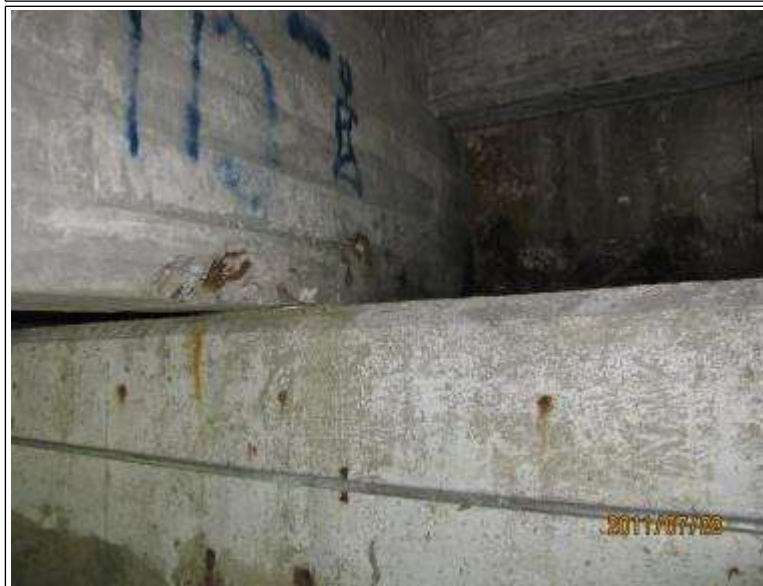
T/G/E/No/Pos: 2/05-Poutres à âme pleine / poutres-caissons /50 - Poutre/3/

**Commentaire :** Délaminage extrémités est et ouest.

Délaminage extrémités est et ouest.

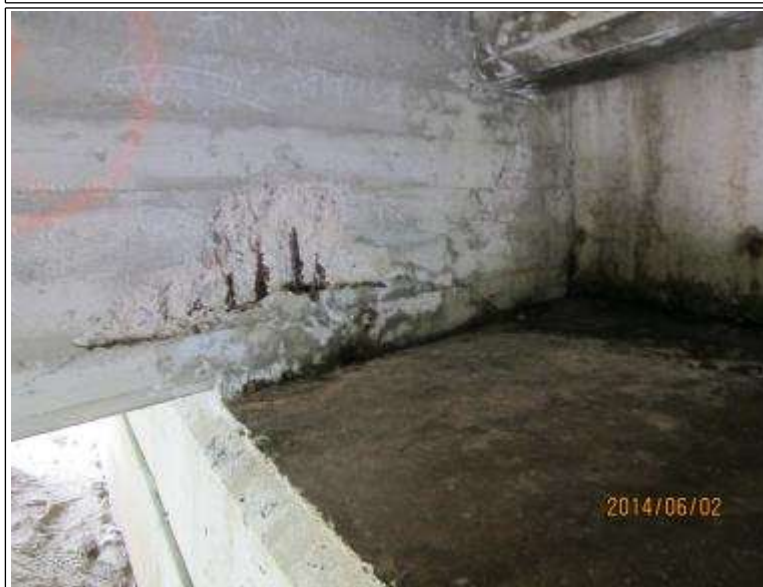
T/G/E/No/Pos: 2/05-Poutres à âme pleine / poutres-caissons /50 - Poutre/4/

**Commentaire :** Délaminage extrémité est et éclatement.

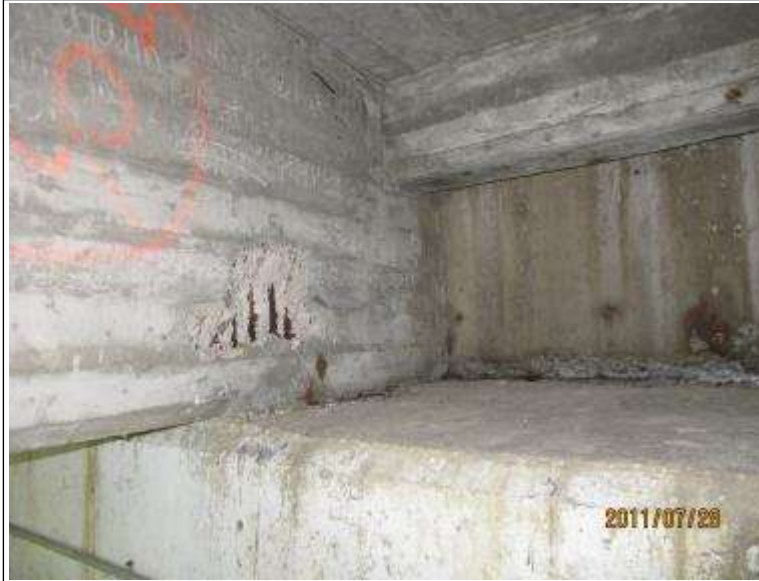
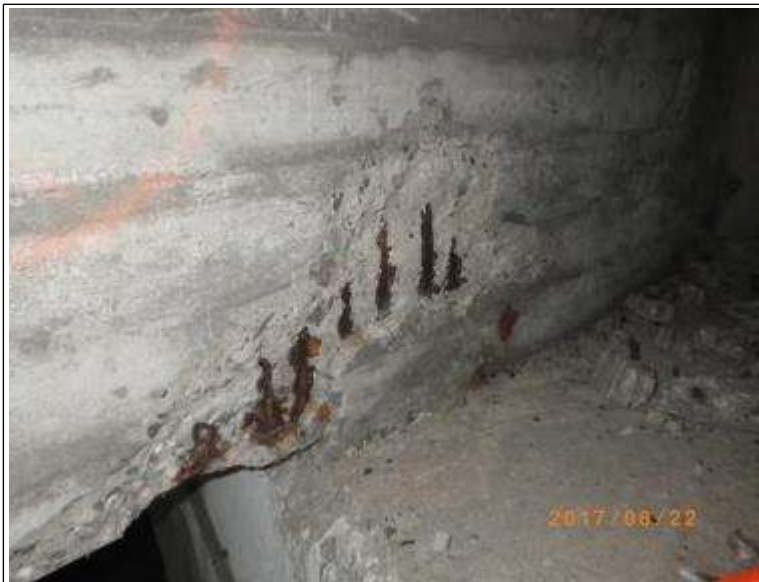
Date insp.: 2017-08-22 Type struct.: 41  
 T/G/E/No/Pos: 2/05-Poutres à âme pleine / poutres-caissons /50 - Poutre/4/  
 A/B/C/D/CEC: 87/12/1/0/4  
 Commentaires:  
 Délaminage extrémité est et éclatement.

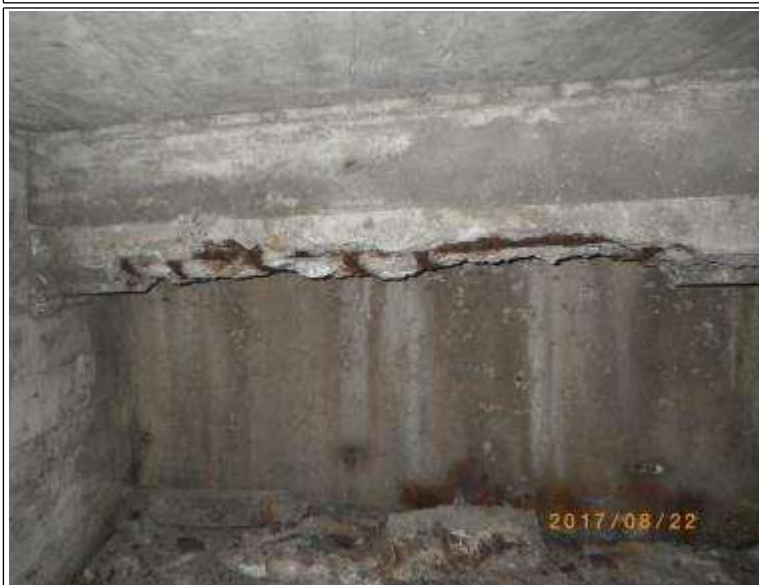
**Commentaire :** Délaminage dans le bas et fissure de plus de 0,8 mm à la culée et trace de rouille à la pile.

Date insp.: 2017-08-22 Type struct.: 41  
 T/G/E/No/Pos: 2/13-Contreventements/132 - Diaphragmes//Extrémité  
 A/B/C/D/CEC: 49/20/30/1/4  
 Commentaires:  
 Délaminage dans le bas et fissure de plus de 0,8 mm à la culée et trace de rouille à la pile.

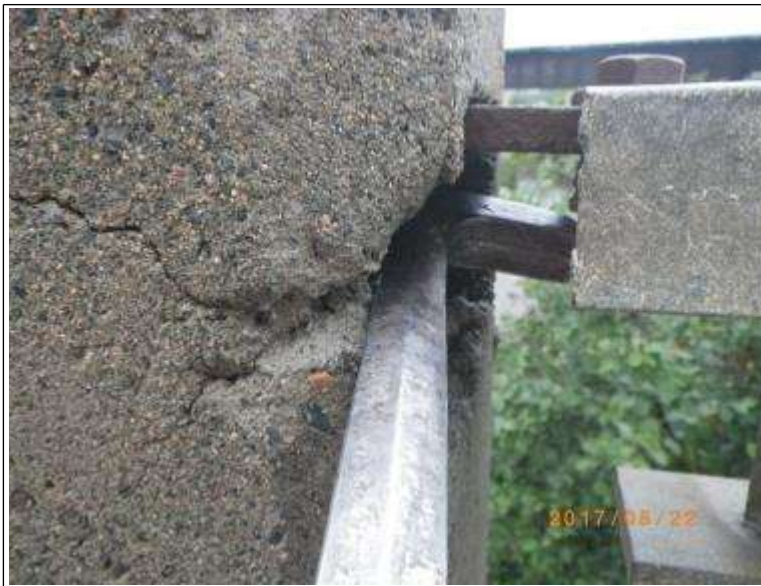
Date insp.: 2017-08-22      Type struct.: 41  
T/G/E/No/Pos: 2/16-Dispositif de retenue/160 - Glissière  
(gauche ou droite)//Nord  
A/B/C/D/CEC: 90/8/1/1/4  
Commentaires:  
Éclatement.
