DATOS DEL VEHÍCULO

Matrícula:	8526FSH	Marca:	OPEL	Modelo:	Astra 1.7CDti
Año Modelo:	2007	Bastidor:	W0L0AHL4878032354	Color:	plata
Mod. Tec.:	ENJOY	C. Motor:	Z17DTH	Fecha 1º Mat.:	29/06/2007
Fecha Fin De Garantía:		Inspección Técnica:	EN VIGOR

ACTUACIONES

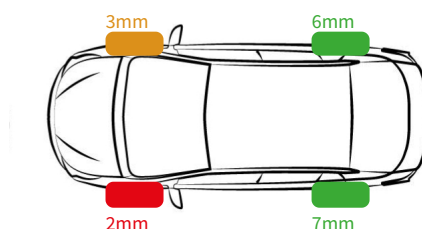
NEUMÁTICOS

Dimensiones: 205/55R16

neumaticos delanteros,
sobre todo izdo requiere
sustitucion

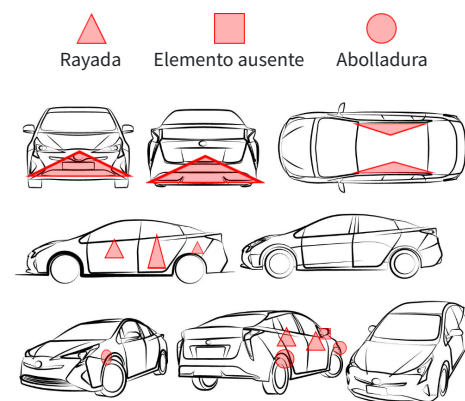
DAÑOS

El vehículo presenta un funcionamiento correcto, teniendo en cuenta antigüedad y kilometraje. Si bien presenta multiples daños de estacionamiento en practicamente la totalidad de la carroceria exterior
