# Tic Toc Tod

## Monte Toc - Countdown zur Katastrophe

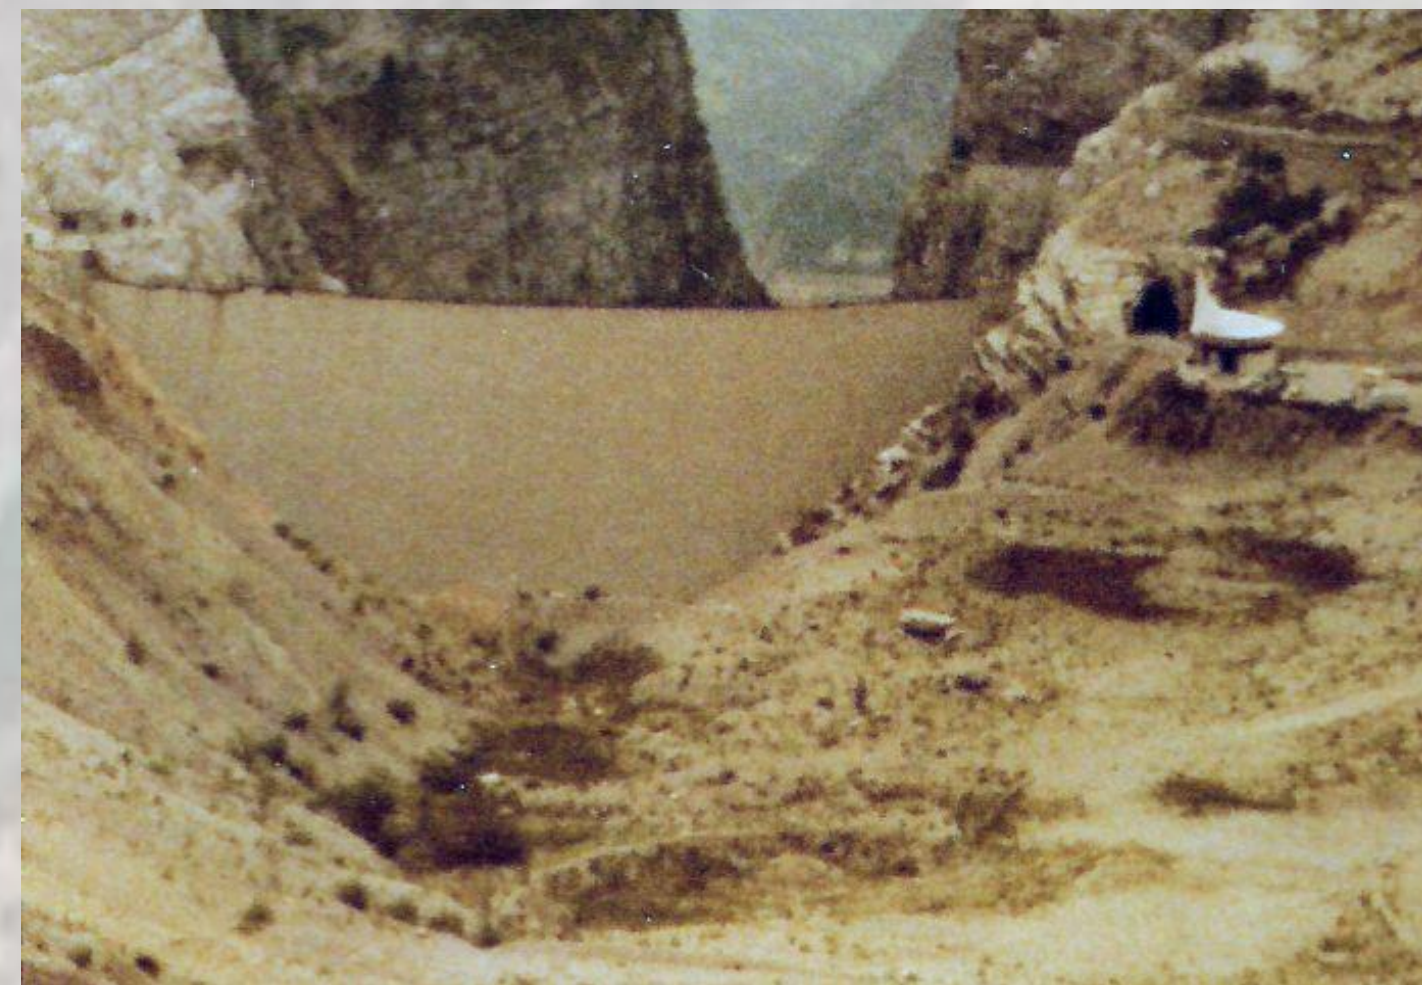
Figur 2: Staudamm nach der Katastrophe (nahezu unversehrt) mit der später errichteten Gedächtniskirche

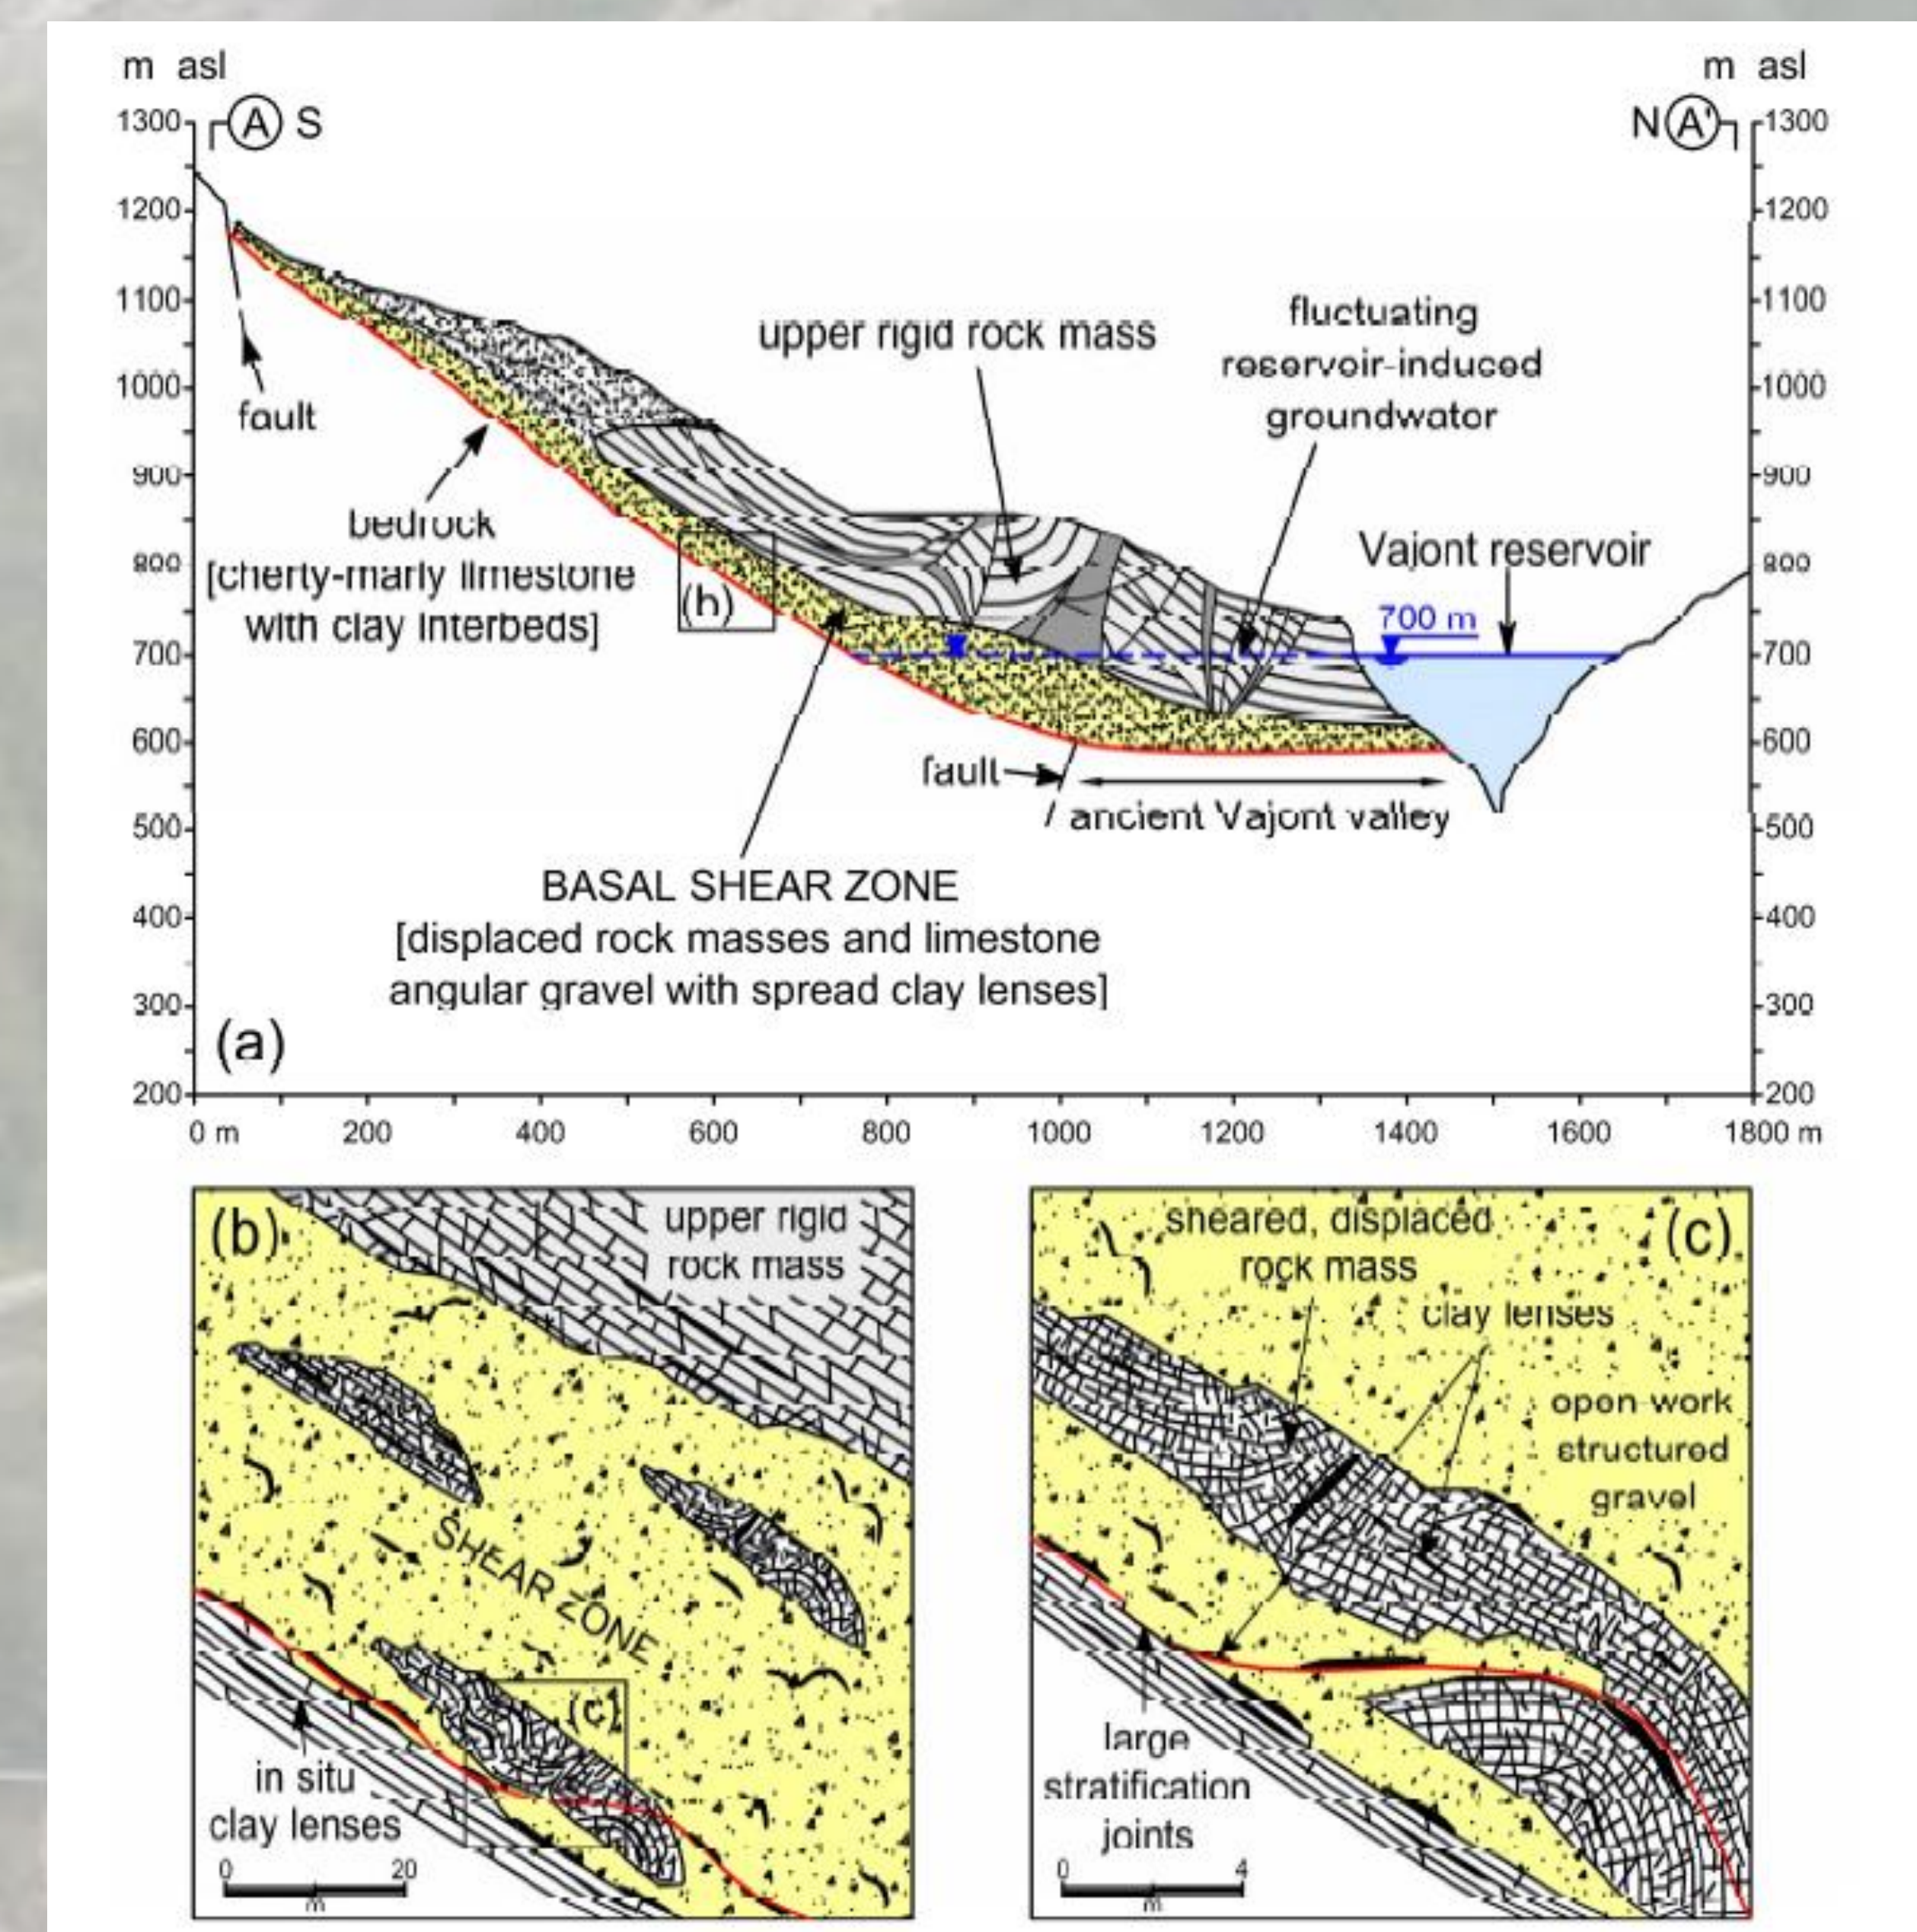
Die geologische Ursache der Katastrophe war die Existenz eines pr historischen Bergrutsches mit einem Volumen von etwa 270 – 300 Mio. m<sup>3</sup>. Der Erdrutsch von 1963, so die Experten, ist die Reaktivierung der Gesteinsmassen aus der Vergangenheit. Diese bestanden unter anderem aus Kalkstein, Kies und Ton. Die quellenden Schichten sogen sich, durch das Aufstauen des Sees, mit Wasser voll. Dadurch schw chte sich die Festigung des Hanges. Ein neues geologisch - geomechanisches Modell des Vajont - Erdrutsches (Fig. 3) zeigt eine 30-60 m dicke „shear Zone“ (Scherzone) des pr historischen Bergrutsches. In einem Gutachten schrieb Leopold M ller, dass die durch die Kriechbewegung des Berghanges entstandene Reibung zu einem Temperaturanstieg im Verlauf der „shear Zone“ gef hrt hat. Aufgrund dieser Reibungsw rme ist der Druck in den mit Wasser vollgesogenen Poren des Gesteins gestiegen. Durch den Druckanstieg kam es entlang der basalen Versagensoberfl che und innerhalb der unteren Kalksteinsequenz im Innern der Tonbetten zu einer Wasserabgabe. Durch diese entstand eine gleitende Schicht, auf welcher der Hang in den Stausee abrutschte.

Figur 3: (a) geologischer Querschnitt des Monte Toc vor der Katastrophe mit der dicken „shear Zone“  
(b,c) die anf llige Oberfl che bestehend aus verschiedenen Materialien in der basalen „shear Zone“
