灾害事故案例库信息

1. 事故名称：湖南郴州宜凤高速“6·26”特别重大道路交通事故
2. 灾害发生地的空间信息：

湖南省郴州市宜凤高速公路宜章段 33 公里处长村东溪大桥附近

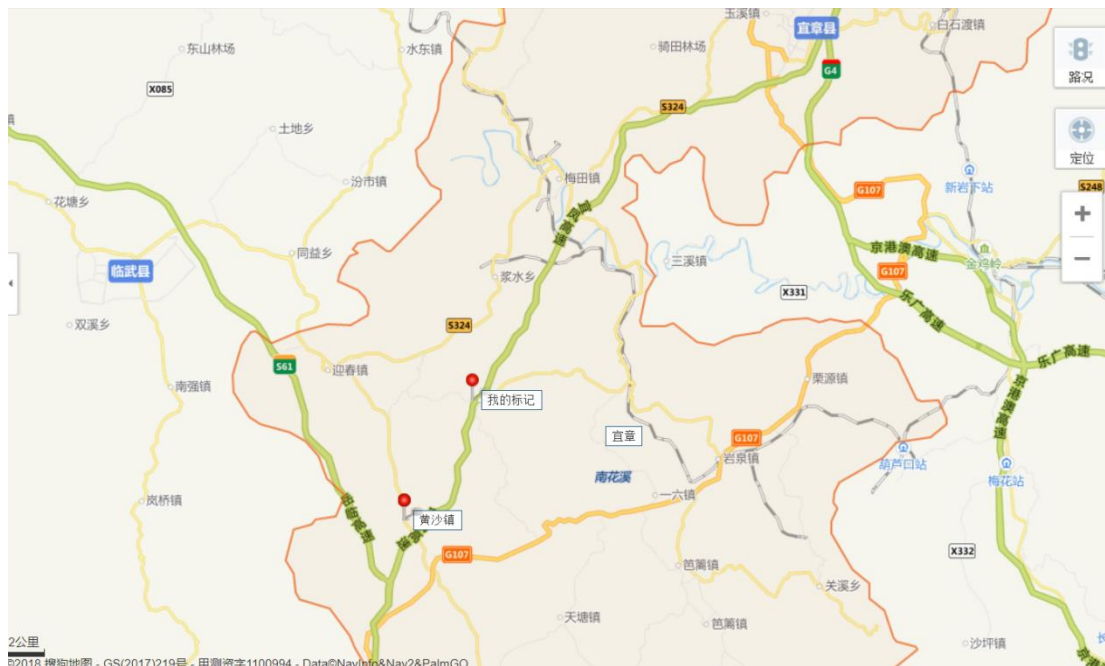
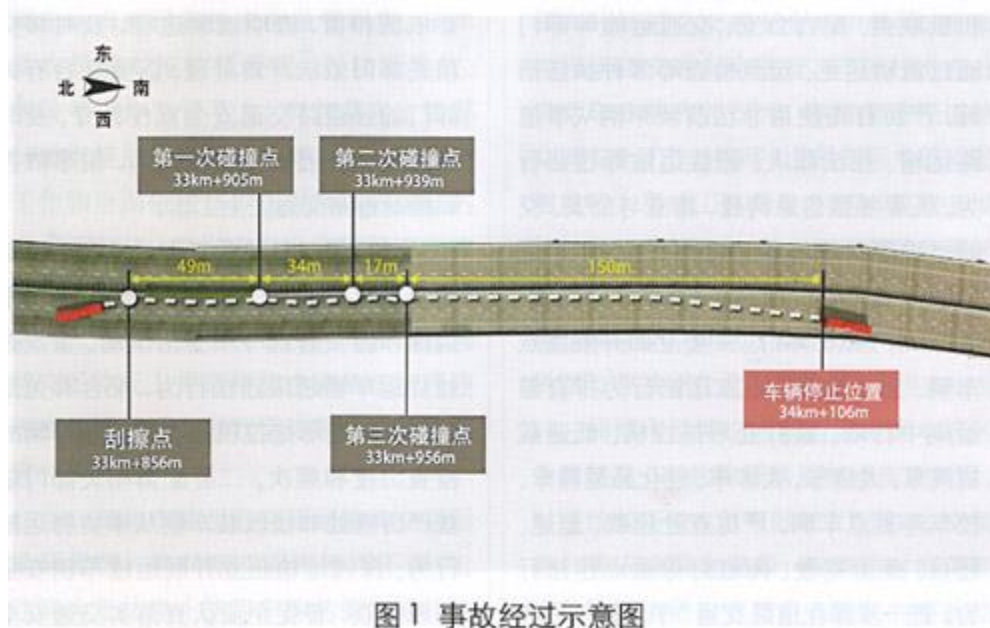
图 1 事故经过示意图

3. 事故发生原因：调查认定,事故的直接原因为驾驶人刘大辉疲劳驾驶造成车辆失控,与道路中央护栏发生多次碰撞,导致车辆油箱破损、柴油泄漏,右前轮向外侧倾倒,轮毂上的螺栓螺母与地面持续摩擦产生高温,引起泄漏柴油和车辆起火；车辆停止时其右前角紧挨路侧混凝土护栏,车门被阻挡无法有效展开,车内乘客不能及时疏散,且安全锤未按规定放置在车厢内,乘客无法击碎车窗逃生,造成重大人员伤亡。
