灾害事故案例库信息

1. 事故名称：江苏德桥仓储有限公司“4•22”较大火灾事故

江苏德桥仓储有限公司储罐区 2 号交换站

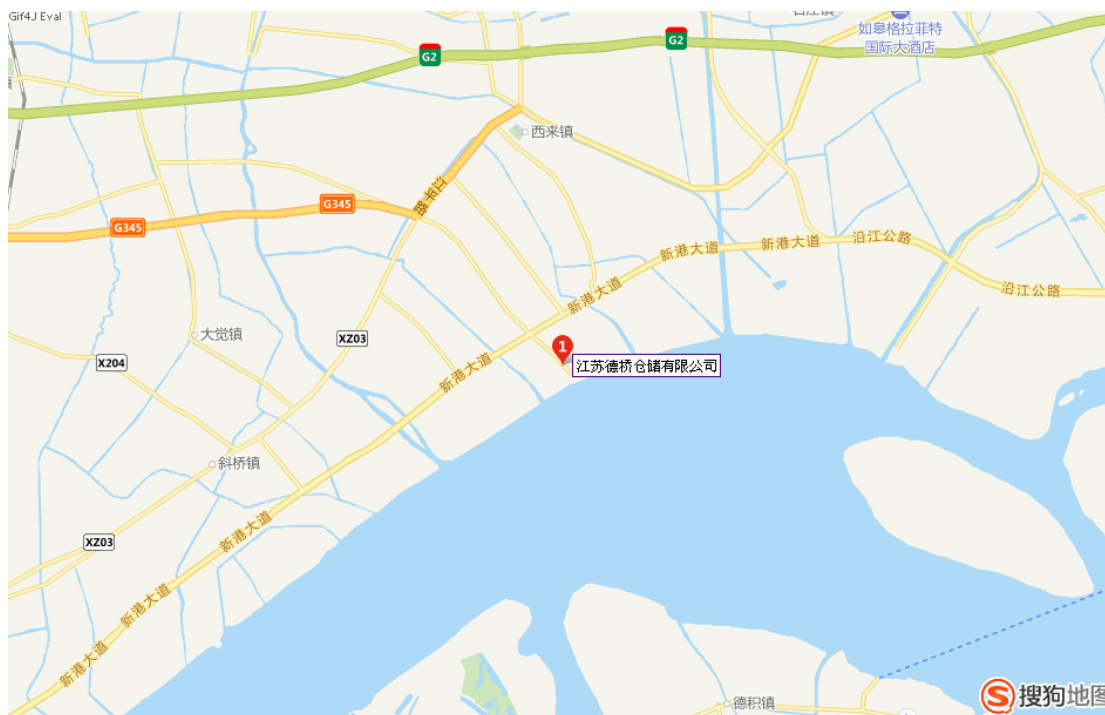
3. 事故发生原因：德桥公司组织承包商在 2 号交换站管道进行动火作业前，在未清理作业现场地沟内油品、未进行可燃气体分析、未对动火点下方的地沟采取覆盖、铺沙等措施进行隔离的情况下，违章动火作业，切割时产生火花引燃地沟内的可燃物，是此次事故发生的直接原因。
