## 1. 개요

본 보고서는 하드웨어 기술 보고서이며 HADA의 자율주행차량에 대한 설명과 문제점을 제시한다. 산업통상자원부에서 주최하는 대학생 자율주행 경진대회에서 제공하는 ERP 42 플랫폼은 접근성이 떨어진다. 예를 들면 내장된 엔코더가 고장이지만 따로 분리하여 수리하거나 교체를 할 수 없는 구조이다. 이외에도 많은 부분에서 접근성이 떨어지기에 HADA 4기에서 자체 플랫폼 제작을 하였다. 하지만 새로 만들어진 플랫폼에서 해결되지 않은 문제점들이 존재한다. 본 보고서는 향후 현재 플랫폼의 문제점을 빠르게 파악하여 수정하기 위한 기본 지식을 제공한다.

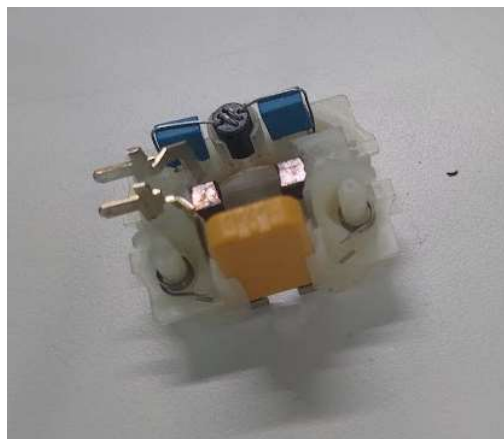
Voltagermeter 기준 0V에서 2.5V까지 조향을 주었을 때 타이 로드가 일자로 정렬되며, 이로 인해 회전 필요 토크가 순간적으로 급격히 증가했습니다. 이 상황에서 모터에서 "딱" 소리가 나며 약 몇 분간 동작이 멈췄습니다.

정확한 원인은 불명확하나, 내부 온도 기반 스위치가 고부하로 인해 발생한 발열을 감지하여 모터를 비활성화한 것으로 추정됩니다.

아스팔트 주행 시 마찰력 증가로 더 많은 토크가 요구되었고, 과열로 인해 스위치가 작동하여 조향 불능 상황이 발생했습니다.

그림 4. 온도 기반 스위치

조향각을 20도로 제한하여 최소 회전반경을 3.5m로 설정했습니다.

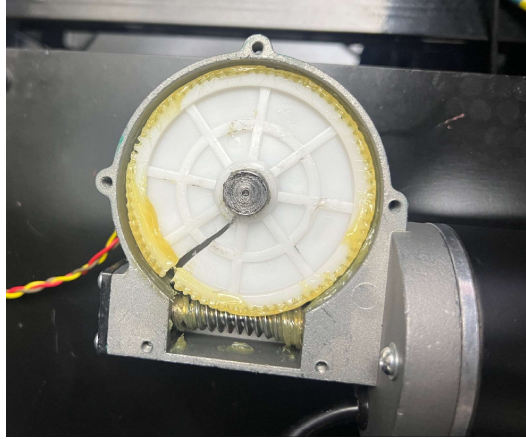
제어기 설계 실험 도중 최대 조향 상태에서 빠른 속도로 회전시키는 과정에서 파열음이 발생, 이후 모터가 헛돌기 시작했습니다. 모터를 분해한 결과 내부 기어가 플라스틱으로 제작되어 파손된 것을 확인했습니다.

그림 6. 부서진 헬리컬 기어

- 바깥 지름: 78.4mm
- 안쪽 지름: 75.4mm
- 기어 두께: 12mm
- 축 직경: 14mm (모터 축과 꼭 끼임 공차)
- 톱니 높이: 1.5mm

기어 규격에 맞는 대체품을 검색했으나, 적절한 기어를 찾지 못하여 교체가 불가능한 상태입니다.

기존 플라스틱 기어의 내구성 문제를 방지하기 위해, 다음과 같은 조건을 만족하는 모터를 탐색 중입니다:

- 금속 기어 사용
- 기존 모터와 유사한 크기 및 설치 구조
- 높은 정격 토크 제공
