Vibrierende Kunst

Welche mechanischen Belastungen können schädigen? Welche Rolle spielt das Eigenschwingungsverhalten? Mit diesen Fragen haben sich Diplom-Restauratorin Katrin Radermacher und Daniela Hedinger von der Kunsthalle Mannheim sowie Dr. Kerstin Kracht, Ingenieurin für Schwingungstechnik, am Beispiel von Beckmanns "Fastnacht" auseinandergesetzt. Die begleitenden Schwingungsmessungen unterstützten in diesem Fall die Restaurierungsarbeiten

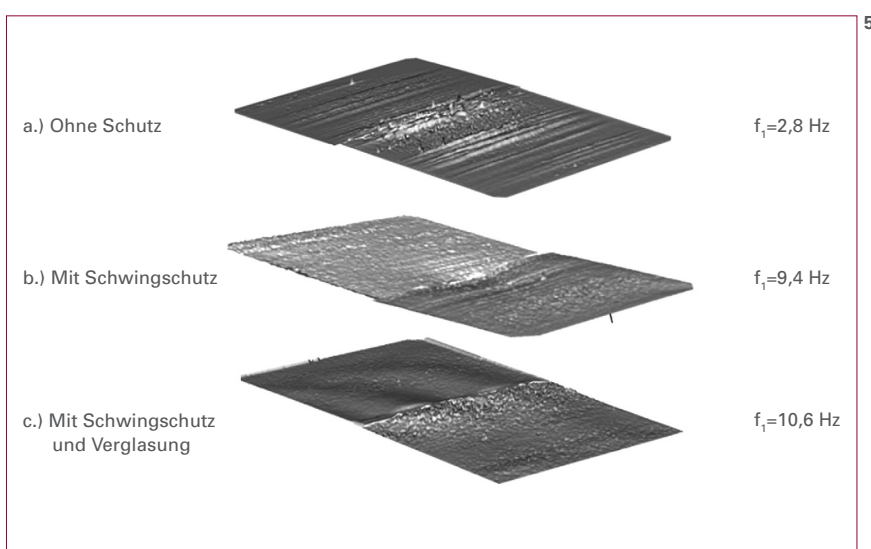
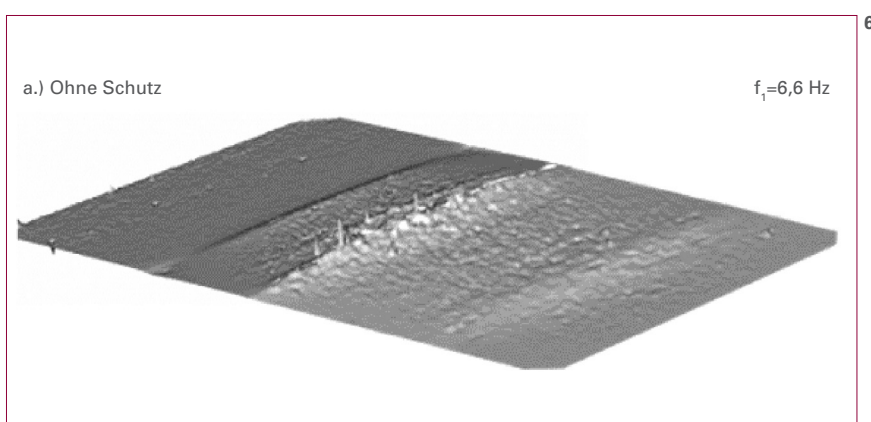
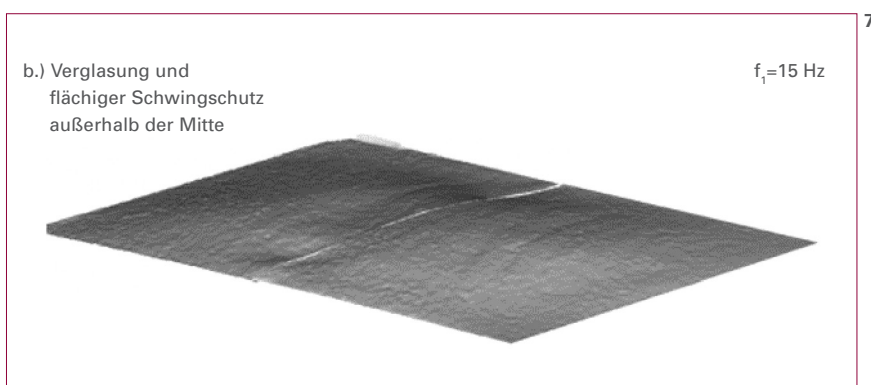
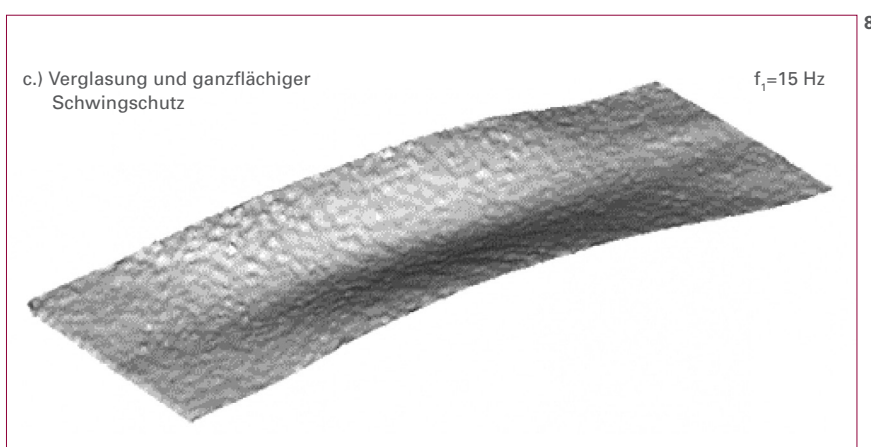
5
Charakteristische Schwingformen
der drei Konfigurationen mit der je-
weils niedrigsten Schwingfrequenz

6
Charakteristische Schwingform
des Gemäldes mit der niedrigsten
Schwingfrequenz in Höhe von
6,6 Hz in Konfiguration

7
Charakteristische Schwingform
des Gemäldes mit der niedrigsten
Schwingfrequenz in Höhe von
15 Hz in Konfiguration

8
Charakteristische Schwingform im
mittleren Bereich des Gemäldes mit
der niedrigsten Schwingfrequenz
in Höhe von 15 Hz in Konfiguration

Sowohl der Schwingschutz als auch die Verglasung bewirken eine Erhöhung der niedrigsten Schwingfrequenz und eine Verringerung der Schwingungsamplitude. Auch wurde eine Glättung der charakteristischen Schwingform erzielt. Die drei Effekte sind wünschenswert, da schwingungsreduzierende Maßnahmen wie die Schwingungsisolation eine Mindestfrequenz erfordern. Je geringer die Schwingungsamplitude und je weniger gekrümmt die erste Schwingform sind, desto geringer sind die inneren mechanischen Spannungen. Allerdings reagiert der Mittelbereich auch in Konfiguration c.) (10,6 Hz) mit regellosen Schwingungen auf Anregungen.

Die Erhöhung der ersten charakteristischen Schwingfrequenz von 2,8 auf 6,6 Hz und die Glättung der Schwingform resultieren einerseits aus der erhöhten Steifigkeit der gefestigten Malschicht, hauptsächlich allerdings aus der Neuaufspannung (= größere Vorspannung und erhöhte Nagelanzahl).

Die Resultate aus den Schwingungsmessungen an der Konfiguration b.) (von 9,4 auf 15 Hz) zeigen einen sehr positiv zu bewertenden Anstieg der niedrigsten charakteristischen Schwingfrequenz und eine dazugehörige sehr glatte Schwingungsform. Allerdings weist diese im Mittelbereich immer noch Unebenheiten auf, die es zu reduzieren gilt.

Die niedrigste charakteristische Schwingfrequenz ist mit 15 Hz zwar gleich geblieben, aber die im mittleren Bereich des Gemäldes hochaufgelöst gemessene Schwingform zeigt einen sehr glatten Verlauf. In der Konfiguration c.) betragen die Amplituden der Schwingungsantwort weniger als 1 %

Dementsprechend wurde auch unter die quer verlaufende Mittelstrebe das entsprechend gedünnte Polyestervlies eingefügt und mit Polyesterfaden angebunden. Das Vlies berührt nach Auflegen des Rückseitenkartons ganz sachte die Leinwand. Ein leichter Kontakt mit dem Bildträger sowie das restauratorisch gerade noch vertretbare Spannen der Leinwand zeigen äußerst positive Effekte in den Resultaten der Schwingungsmessungen

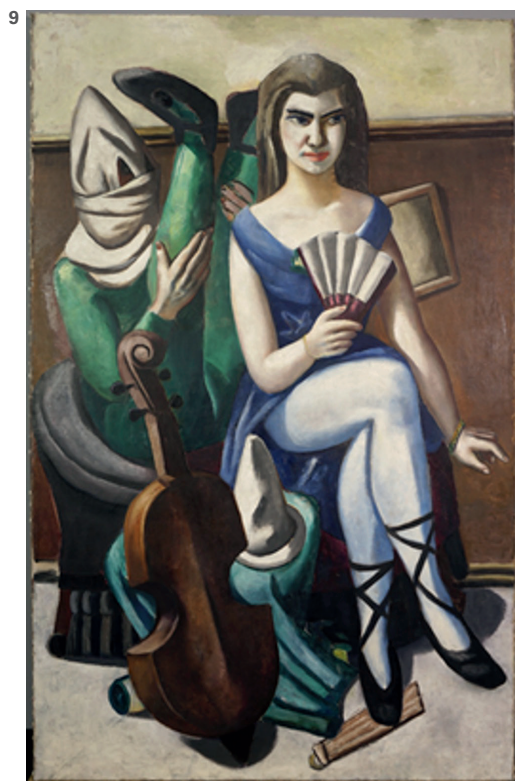
9
Endzustand Vorder- und Rückseite

Zuerst wurde die Rückseite der abgespannten Leinwand mehrfach in mehreren Schichten gereinigt. Die Unebenheiten in der Leinwand wurden mehrfach planiert. Die Glättung falsch geknickter Spannrahmen erfolgte durch langsames Einwirken von moderater direkter Feuchtigkeit und Beschwerden. Fäden um die Nagellöcher wurden rückplatziert und nach „Heiber“ verklebt. Die Randanstückung der 10 cm breiten, gewaschenen, gestreckten und gebügelten Leinwandstreifen erfolgte

mittels 65 µm „dicker“ Beva-Folie. Das Gemälde wurde nach dem Ausrichten zunächst von Hand mit Pinnadeln auf dem restaurierten Keilrahmen vorgespannt. Die Spannung des Bildträgers wurde mit der Spannzange vorsichtig stufenweise erhöht und schließlich mit den vorhandenen Nägeln (diese mechanisch entrostet und mit Cosmoloid überzogen) sowie geschwärzten, unterlegten Täcksen fixiert. Durch das Benutzen aller vorhandenen Löcher im Spannrand konnte eine hervorragende gleichmäßige Leinwandspannung erreicht werden, die sich auch in den anschließenden Messungen widerspiegelte.

Die stark verschmutzte Oberfläche der Malschicht wurde zunächst trocken gereinigt. Nach Konsolidierung aufstehende Malschichten mit Hasenblasenleim und Heizspachtel wurden die massiven Schmutzablagerungen mit Wattestäbchen und – wegen der hohen Wirksamkeit – eigenem Restauratorinnenspeichel abgenommen. Der Wachsüberzug wurde mit Shellsol T entfernt und stark pastöse Malschichtbereiche mit einem kleinen Haarstufpinsel ausgebürstet. Die unter dem Wachs liegende Schmutzschicht wurde erneut mit Speichel abgenommen. Nachgereinigt wurde mit Aqua dest. Schließlich wurden Kittung und Strukturierung mit Kreidekitt durchgeführt, dem folgte die Retusche von Kittungen, kleiner Abplatzungen, Bereibungen und der zahlreichen, kleinen, runden Protrusionsabsprengungen in der Malschicht mit Aquarell.
