ES_CMT453x 系列勘误手册 V1. 1. 0

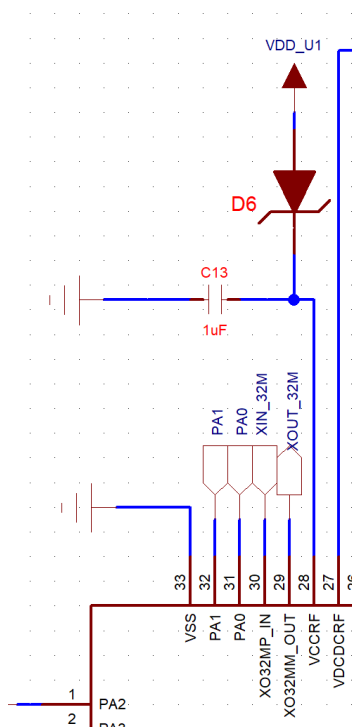
2.3 LSI 毛刺异常

B 和 C 版芯片当 VCCRF 供电超过 3V，存在 LSI 有毛刺风险，此毛刺有导致蓝牙协议栈唤醒异常风险。

VCCRF 供电不高于 3V。推荐方式是 VCC 经过二极管降压后连 VCCRF，如下参考图。推荐的二极管型号是 BAV21W，BZT52C3V6 和 BAP1321。
