GRUE SCARABEE

Liste de vérification des engins avant démarrage

Code: 61278

N° de série: SC280-7342

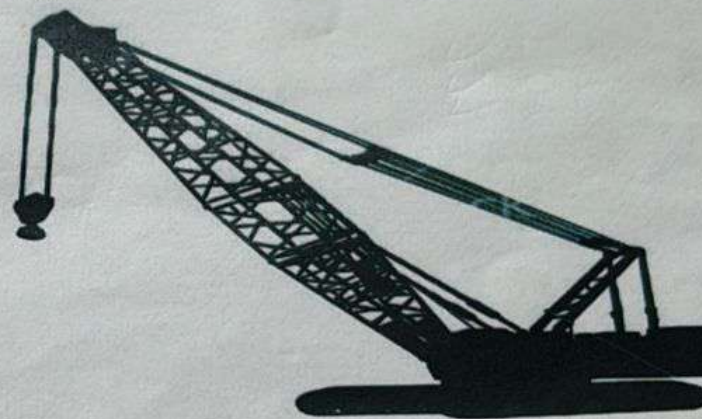
présence de fissure au niveau de fleche / et les corrosion
