Reporte de trabajo

Ing Jose Luis · 2025-08-17

Reparación de cámara fría.

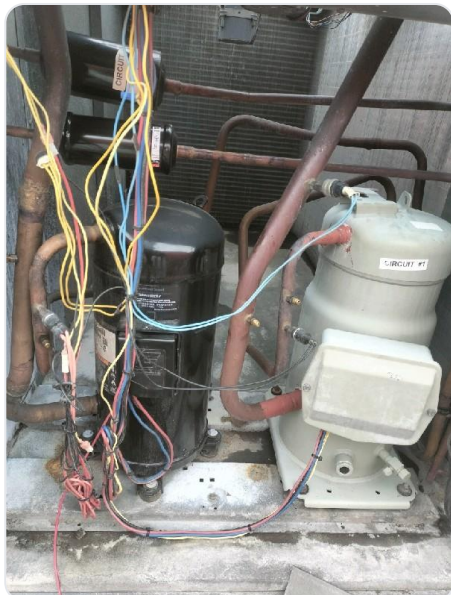
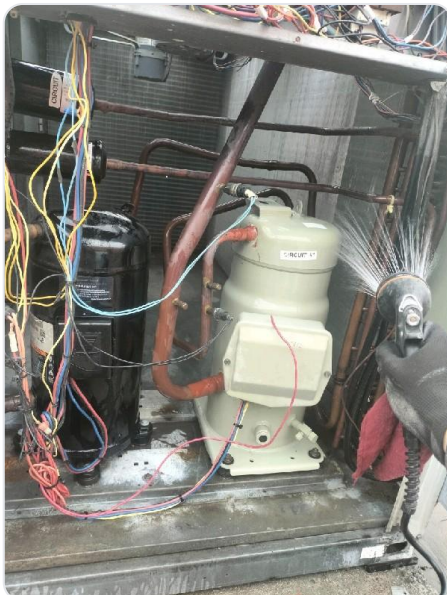
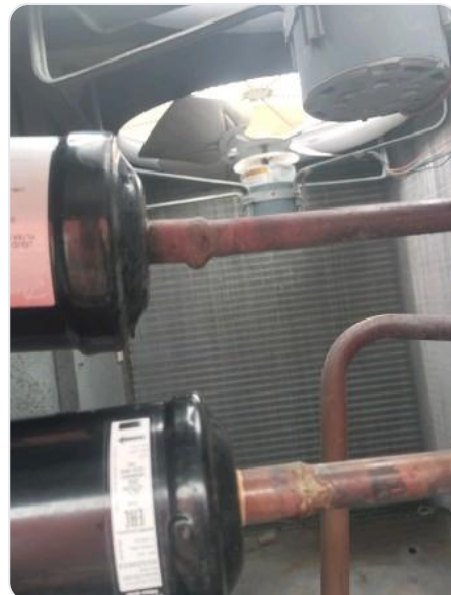
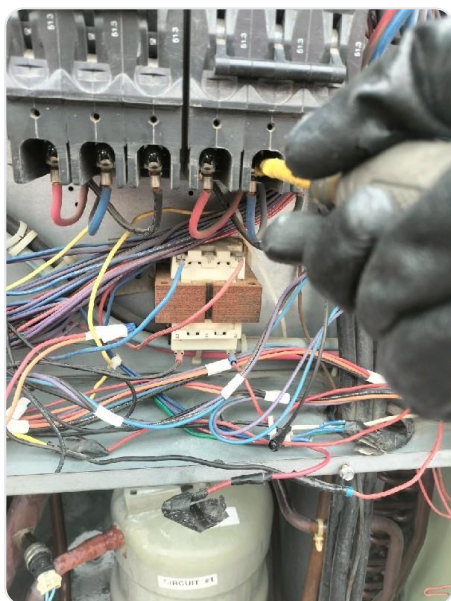
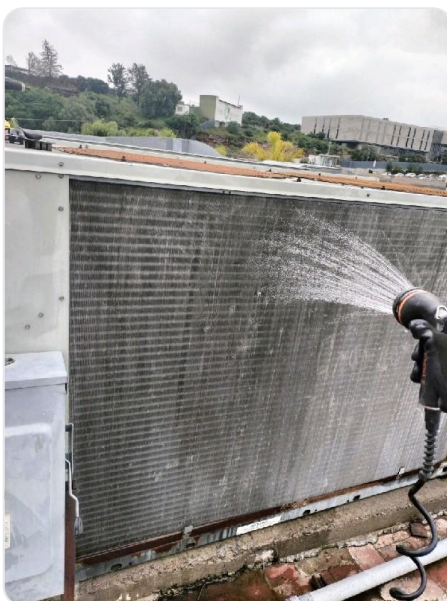
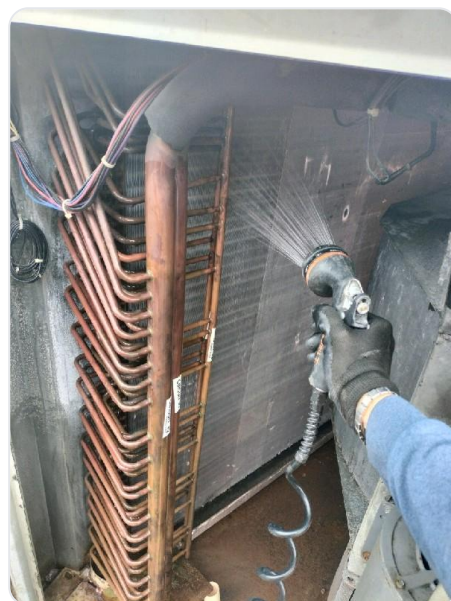
Reporte fotográfico

Fuga en sistema de refrigeración.

Sistema pequeño para volumen de cámara.

Localización de fuga, presurización con nitrógeno a 250 psi, aplicación de vacío, carga de gas y puesta en marcha.
