## **CX32L003 Application Note 3**

**避免 NVR 系统配置区被异常擦除**

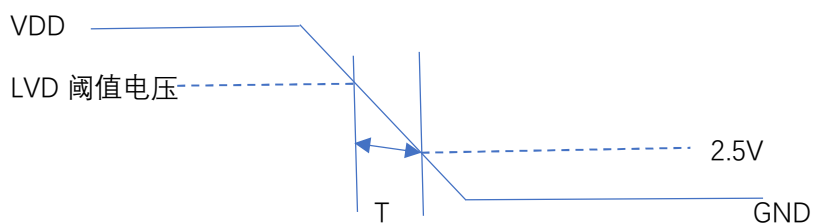
- (1) 若程序中使用了 WDT 功能，设定的时间最好大于 20ms。  
同时在进行擦写操作前一定要喂一次狗（尽量避免擦写 flash 的时候发生复位）。
- (2) 若客户需要下电之前保存数据，则应保证  $t$  最好大于 20ms，同时减少擦写内容。
