INVENTARIO RECURSOS PATRIMONIALES					Código	A-34		
1. Datos de identificación		2. Dominio cultural		3. Categoría				
Denominación del elemento	Otras denominaciones	X	Patrimonio Cultural y Natural		Elemento Urbano			
Parque Abel Robles		4. Propietario		5. Coordenadas y dimensiones

6. Uso		Nombre	Municipalidad de Limón		Longitud	83°01'33"O		
Recreativo, reposo.		Parque Abel Robles		Latitud	9°59'36"N			
7. Descripción del elemento				8. Ubicación				
Es un espacio pequeño ubicado al lado del Tajamar. Se compone de una superficie de losa de concreto y algunas bancas del mismo material, con acabado de pintura. Como límites al costado sur la avenida 3, al oeste la calle 1 y al norte el Tajamar. Por su antigüedad, al comunidad se identifica con un árbol de almendro ubicado hacia la calle 1. Este elemento forma parte del paisaje del lugar desde antes de la construcción del parque, cuando la zona era conocida como "Nido de las Víboras".				Casco Histórico		X		
				Primer ensanche				
				Ambos

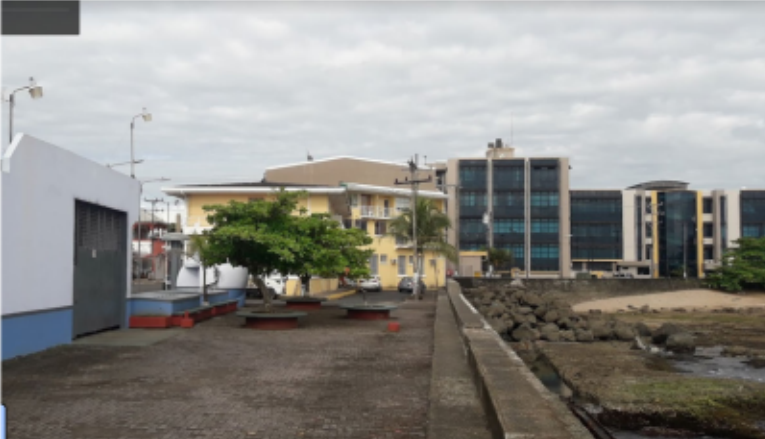
Anteriormente se llamó Parque Nido de las Víboras, era frecuentado por adultos mayores para tertulias. Fueron estos mismos usuarios quienes lo fueron ambientando con mobiliario y superficie de concreto.								
Estado de conservación							Descripción	
	Bueno						Se encuentra en buen estado, conserva total o en su mayor parte las características originales.	
X	Regular						Su estado no es el óptimo, presenta señales de abandono. Ha recibido modificaciones que alteran su originalidad.	
	Malo	Se encuentra en muy malas condiciones o está en abandono, amerita una intervención inmediata.						
	Desaparecido	El elemento fue destruido.		Fuente: Google Earth. Edición propia.				
Fuente: Rodríguez, R. (2019). Parque Abel Robles [Fotografía]. Google Maps. <a href="https://goo.gl/maps/XfQquw9b3gB41Wtz9">https://goo.gl/maps/XfQquw9b3gB41Wtz9</a>

13. Observaciones adicionales								
En la actualidad es un espacio degradado que requiere de mantenimiento e iluminación para potenciar su utilización en diversas horas del día.
