INVENTARIO RECURSOS PATRIMONIALES					Código	A-12		
1. Datos de identificación			2. Dominio cultural		3. Categoría			
Denominación del elemento		Otras denominaciones	X	Patrimonio Cultural y Natural				
Edificio Ingianna Rosito		NA	4. Datos del propietario		5. Coordenadas y dimensiones

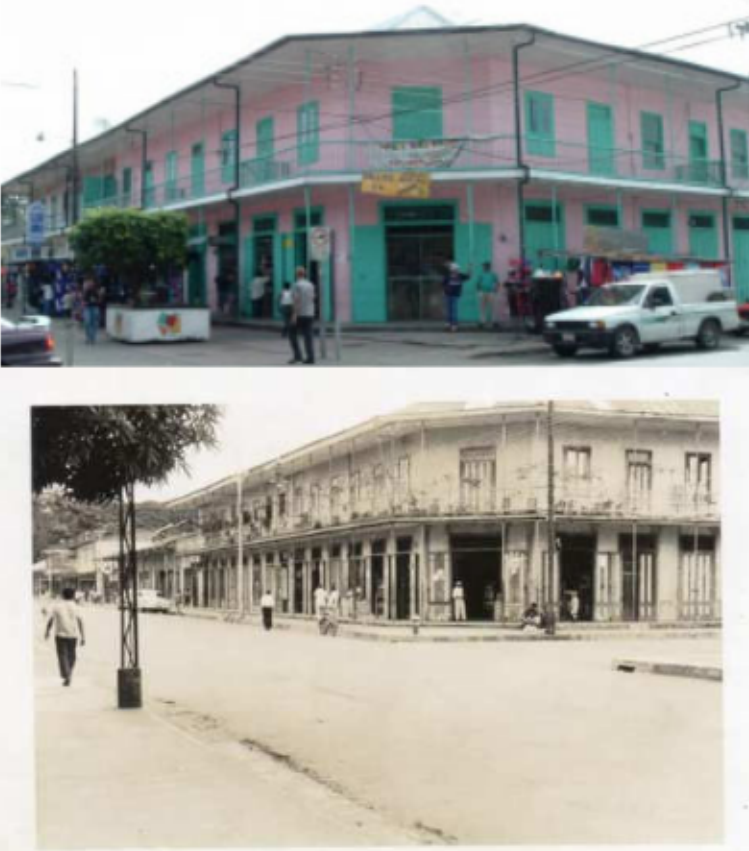
7. Descripción				8. Ubicación				
Edificio de 8 metros de altura, de dos niveles e ingreso principal en la ochava del primer piso. Cubierta en hierro galvanizado, paredes de ladrillo, madera y bahareque. Corredor cubierto con 16 columnas metálicas que se proyectan del nivel inferior al superior.				Casco Histórico		X		
				Primer ensanche				
				Ambos

Entre 1901-1950								
Estado de conservación							Descripción	
X	Bueno						Se encuentra en buen estado, conserva total o en su mayor parte las características formales y de materialidad originales.	
	Regular						Su estado no es el óptimo, presenta algunos daños y lesiones. Ha recibido modificaciones que no son acordes a su originalidad.	
	Malo						Se encuentra en muy malas condiciones, presenta daños y lesiones, amerita una intervención inmediata.	
	Desaparecido						El elemento fue destruido.	
Estilo							Declaratoria de protección	
	Ecléctico						Decreto N° 27799-C. La Gaceta N°63.	
	Neoclásico							
	Arquitectura Caribeña							
	Costarricense							
	Art Decó							
X	Influencia anglo - caribeña							
	Otro

14. Observaciones adicionales								
El edificio ha tenido pocas transformaciones, las cuales son principalmente en el exterior, sin embargo mantiene su lenguaje histórico.
