INVENTARIO RECURSOS PATRIMONIALES					Código	A-33	
1. Datos de identificación		2. Dominio cultural			3. Categoría		
Denominación del elemento	Otras denominaciones	X	Patrimonio Cultural y Natural		Elemento Urbano		
Anfiteatro de Limón		4. Propietario			5. Coordenadas y dimensiones

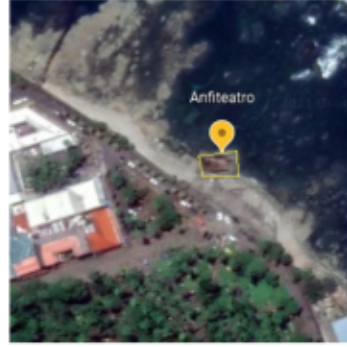
Bueno	Se encuentra en buen estado, conserva total o en su mayor parte las características originales.					
X	Regular	Su estado no es el óptimo, presenta señales de abandono. Ha recibido modificaciones que alteran su originalidad.					
	Malo	Se encuentra en muy malas condiciones o está en abandono, amerita una intervención inmediata.					
	Desaparecido	El elemento fue destruido.

12. Riesgos y amenazas		Fuente: Limón S.O.S. (2019). Anfiteatro de Limón [Fotografía]. Amelia Rueda. www.ameliarueda.com/nota/iniciativa-ciudadana-logra-restauracion-del-anfiteatro-de-limon					
	Alteración del área circundante	X	Vandalismo				
X	Degradación por factores ambientales	X	Falta de mantenimiento				
	Falta de aprecio por parte de las comunidades locales		Falta de inventario				
	Cambios en el uso del suelo	X	Abandono				
X	Vulnerabilidad de las técnicas constructivas	X	Intervenciones inadecuadas				
	Falta de planificación territorial / urbana		Apropiación indebida				
Otro:

13. Observaciones adicionales							
Ha sido utilizado por habitantes de la calle para pormostrar e incluso para actividades ilícitas. (Hidalgo,2019). Requiere un plan de gestión que acompañe la intervención de la infraestructura para asegurar su conservación.
