INVENTARIO RECURSOS PATRIMONIALES					Código	A-21
1. Datos de identificación			2. Dominio cultural		3. Categoría	
Denominación del elemento		Otras denominaciones	X	Patrimonio Cultural y Natural		Arquitectura
Iglesia Anglicana de San		4. Datos del propietario		5. Coordenadas y dimensiones

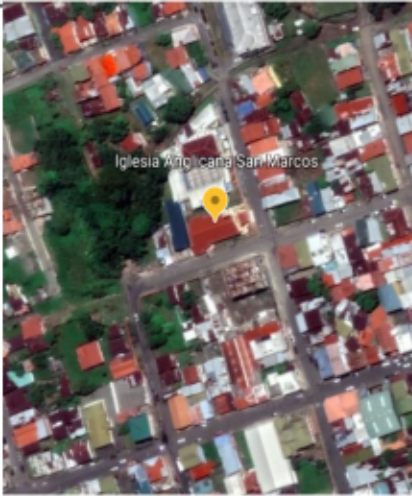
7. Descripción					8. Ubicación	
Iglesia Anglicana de estilo ecléctico. Construida con concreto, sus ventanas tienen diseño con arcos apuntados y la cubierta presenta una fuerte pendiente.					Casco Histórico	X

X	Bueno	Se encuentra en buen estado, conserva total o en su mayor parte las características formales y de materialidad originales.		Iglesia Anglicana San Marcos		
	Regular	Su estado no es el óptimo, presenta algunos daños y lesiones. Ha recibido modificaciones que no son acordes a su originalidad.		Iglesia Anglicana San Marcos		
	Malo	Se encuentra en muy malas condiciones, presenta daños y lesiones, amerita una intervención inmediata.				
	Desaparecido	El elemento fue destruido.				
Estilo		Declaratoria de protección				
X	Ecléctico	Sin declaración				
	Neoclásico					
	Arquitectura Caribeña					
	Costarricense					
	Art Decó					
	Influencia anglo - caribeña					
	Otro					
Fuente: Fotografías Antiguas de C.R. (2019). Iglesia Anglicana San Marcos, Años 30-40 [Fotografía]. Mi Costa Rica de antaño. https://micostaricadeantano.com/2019/06/06/iglesia-anglicana-de-san-marcos-limon-ayer-y-hoy/
