INVENTARIO RECURSOS PATRIMONIALES					Código	A-19
1. Datos de identificación		2. Dominio cultural		3. Categoría		
Denominación del elemento		Otras denominaciones		X	Patrimonio Cultural y Natural	
Pasaje Cristal		4. Datos del propietario		5. Coordenadas y dimensiones

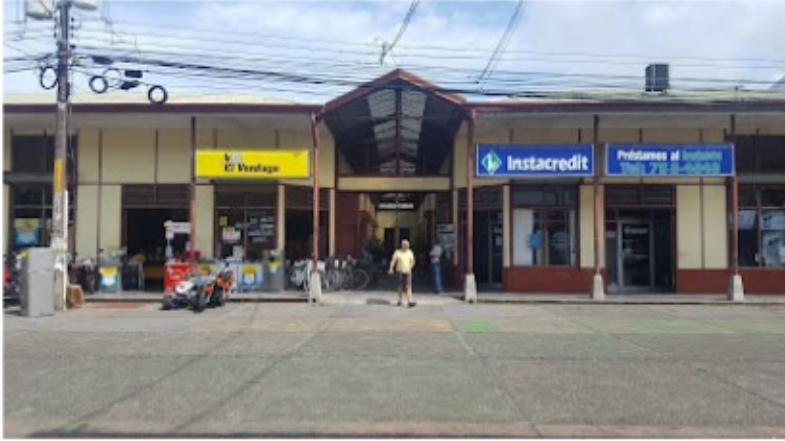
Primera década del siglo XX						
Estado de conservación						
Descripción						
X						
		Regular		Su estado no es el óptimo, presenta algunos daños y lesiones. Ha recibido modificaciones que no son acordes a su originalidad.		
		Malo		Se encuentra en muy malas condiciones, presenta daños y lesiones, amerita una intervención inmediata.		
		Desaparecido		El elemento fue destruido.		
Estilo		Declaratoria de protección
