2012年10月 電源コードの発火により社告

2008年12月 電解コンデンサの電解液漏れにより社告

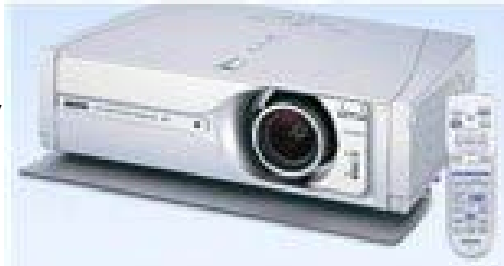
LP-Z3

電源コードコネクタ部から発火し、本体の一部焼損及び天井・壁面の煤により汚損に至る。

電源コードコネクタ部の樹脂に添加している難燃剤(赤リン)の加工が不十分な為、リン酸が樹脂表面にブリードアウト(析出)し、トラッキングが発生した

●部品採用時は、物理的特性(機械的・電氣的)のみでなく、難燃剤を含む材料の化学的特性も把握すること。

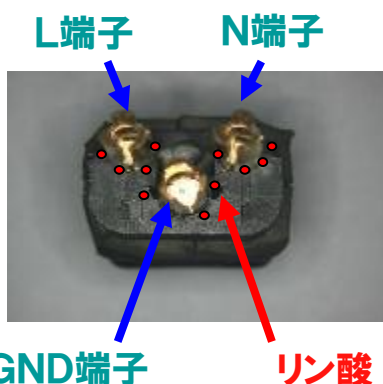
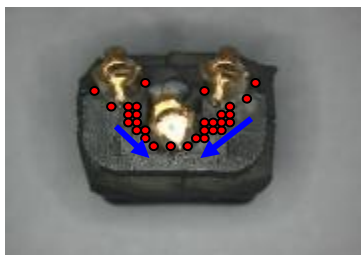
① 難燃剤の赤磷が空気中の酸素、水分と反応してリン酸となりしみ出した(ブリードアウト)

② ブリードアウトしたリン酸が拡散、GND端子を経由しL/N端子間の絶縁劣化が進行

③ 絶縁劣化により樹脂表面が徐々に炭化、L-GND-N端子間が短絡し発火

短絡後、発火

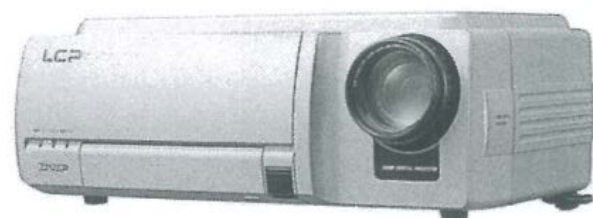
TH-100CV1

電源基板内の電解コンデンサの劣化により、基板面で絶縁劣化し、発火・発煙に至る。(本製品での事故発生はゼロ)

電源回路二次側の電解コンデンサの電解液に四級塩が使用されており、経年劣化で電解液漏れ基板上でトラッキングが発生し、発煙、発火に至る

さらに外郭が不燃材又は難燃材で覆われていなかった

●外部委託設計や買入商品(OEM/ODM)の場合、相手先と当社の役割と責任、実施の内容及びタイミングなどについて明確にして推進すること。

●OEM/ODM先が大手の会社であっても、デザインレビュー、リスクアセスメントを委託元(当社)で実施すること。
