**PEMERINTAH KOTA MOJOKERTO**  
**DINAS PEKERJAAN UMUM, PENATAAN RUANG,**  
**PERUMAHAN RAKYAT DAN KAWASAN PERMUKIMAN**  
Jalan Raya By Pass – Kedundung Telp (0321) 321755  
**MOJOKERTO 61316**

Nomor : 611/464 /417.503.4/2021  
Sifat : Segera  
Lampiran : 1 (satu) berkas  
Perihal : **Permohonan Perbaikan  
Tanggul Kali Ngrayung**

Bersama ini disampaikan dengan hormat bahwa telah terjadi lagi kerusakan / ambrolnya tanggul Kali Ngrayung, Kelurahan Meri Kec. Kranggan Kota Mojokerto. Kerusakan tanggul Kali Ngrayung yang termasuk Daerah Irigasi (D.I).Subantoro tersebut, berada di dekat Perumahan Griya Permata Meri akibat debit air yang deras pada Kali Ngrayung, menyebabkan terjadinya 3 titik kerusakan yang diketahui pada tgl. 17 Februari 2021 sebagai berikut :

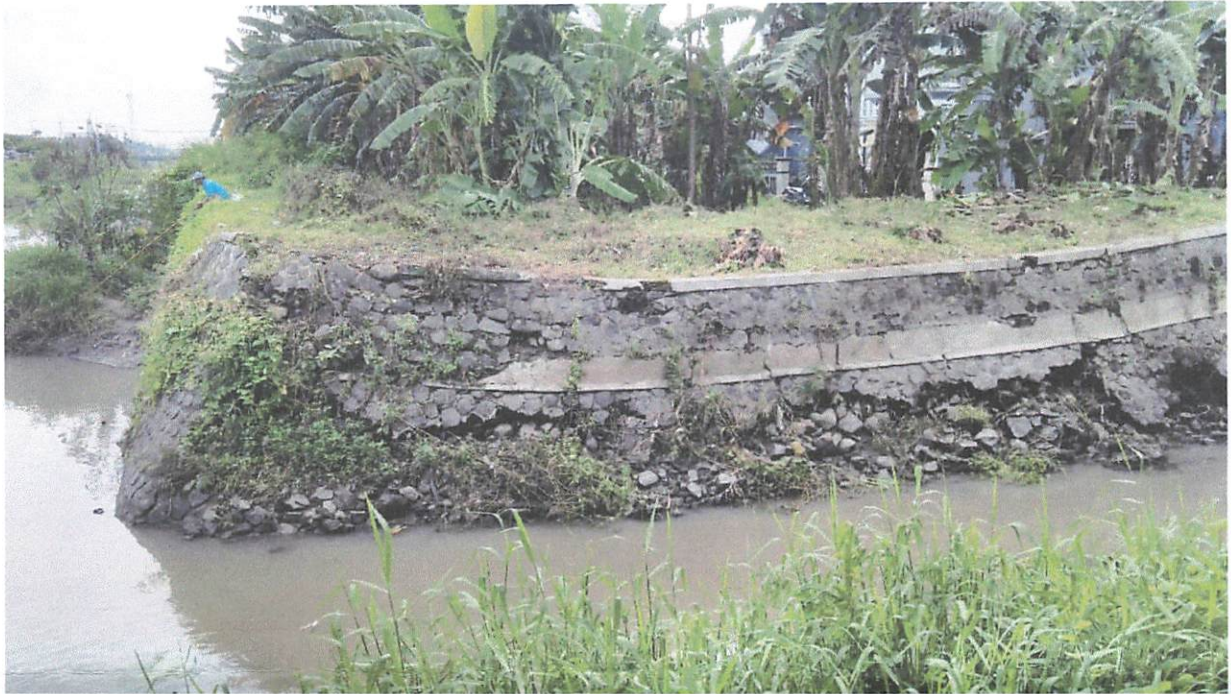
1. Berada di sisi Barat sepanjang 44.60 m ;
2. Sisi Timur pertemuan Kali ngrayung dengan Kali Sadar, panjang kurang lebih 17.20 m ;
3. Sisi Timur sebelah Selatan yg baru selesai kami tangani, juga terjadi kerusakan lagi dengan panjang 36.10 m.  
(foto terlampir).

Foto 1. : Pada tgl.17 Februari 2021 diketahui retakan di sisi timur pertemuan Kali Ngrayung dan Kali Sadar, panjang 17.20 m

Guna menghindari kerusakan yang semakin parah maka mohon dapatnya ditangani segera, karena curah hujan dengan intensitas tinggi dan lama masih sering terjadi.

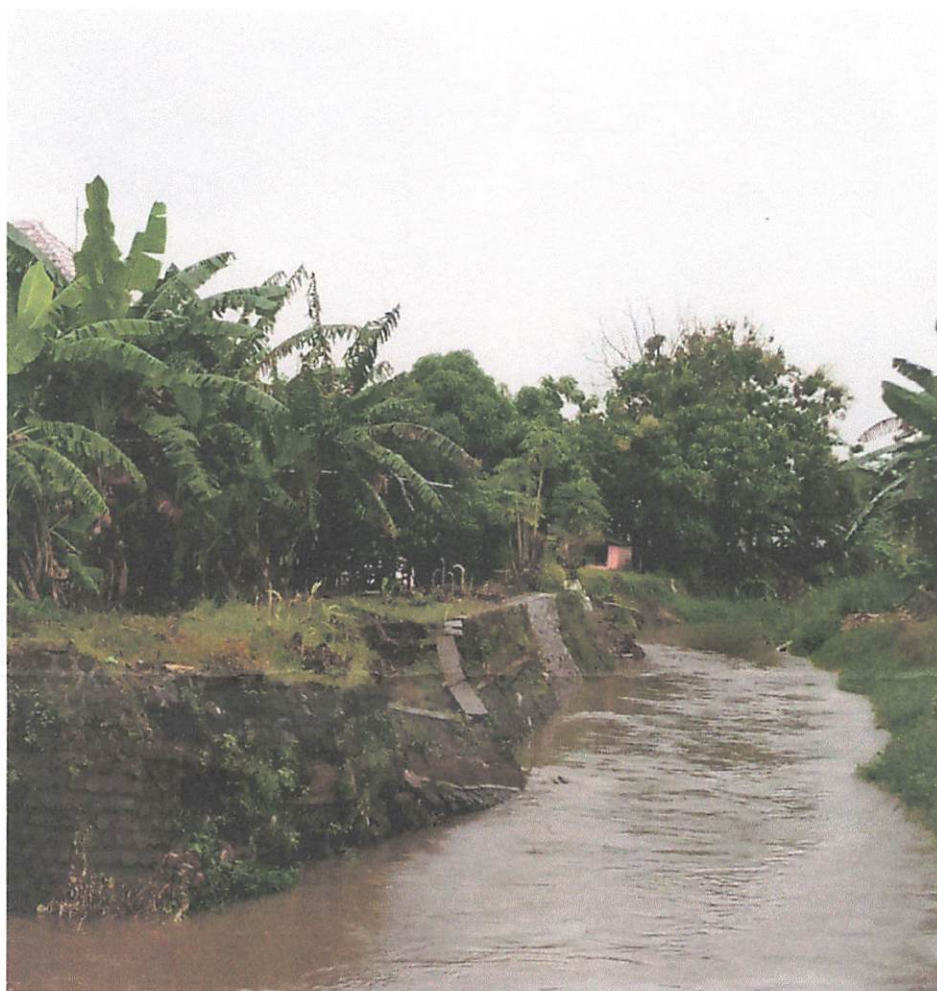
Foto.2 : Pada tempat yg sama, saat kondisi tgl. 20 Februari 2021 terjadi kerusakan berat (ambrol) di sisi timur pertemuan Kali Ngrayung dan Kali Sadar.

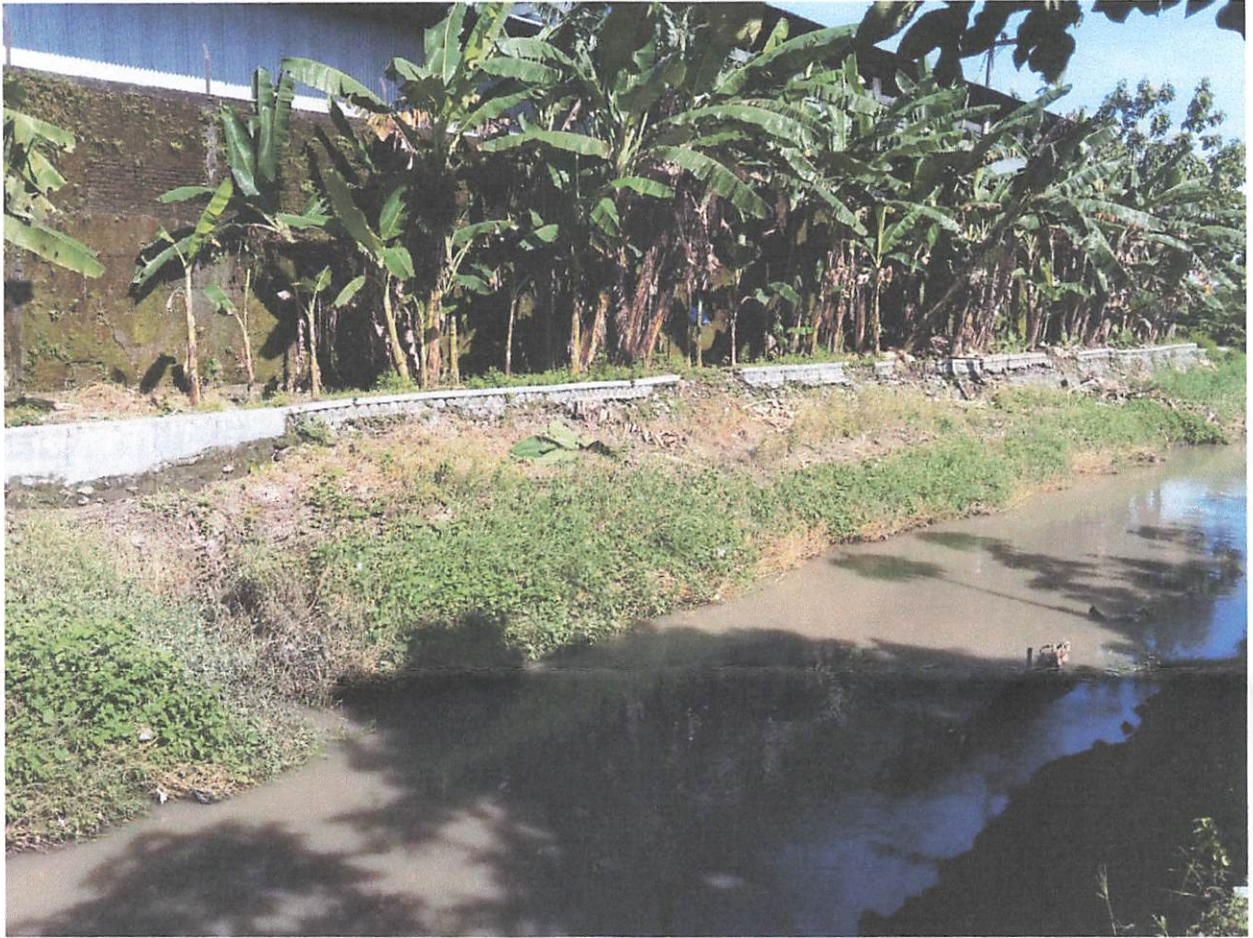
Foto 3. : Sisi barat terjadi kerusakan kurang lebih panjang 44,60 m

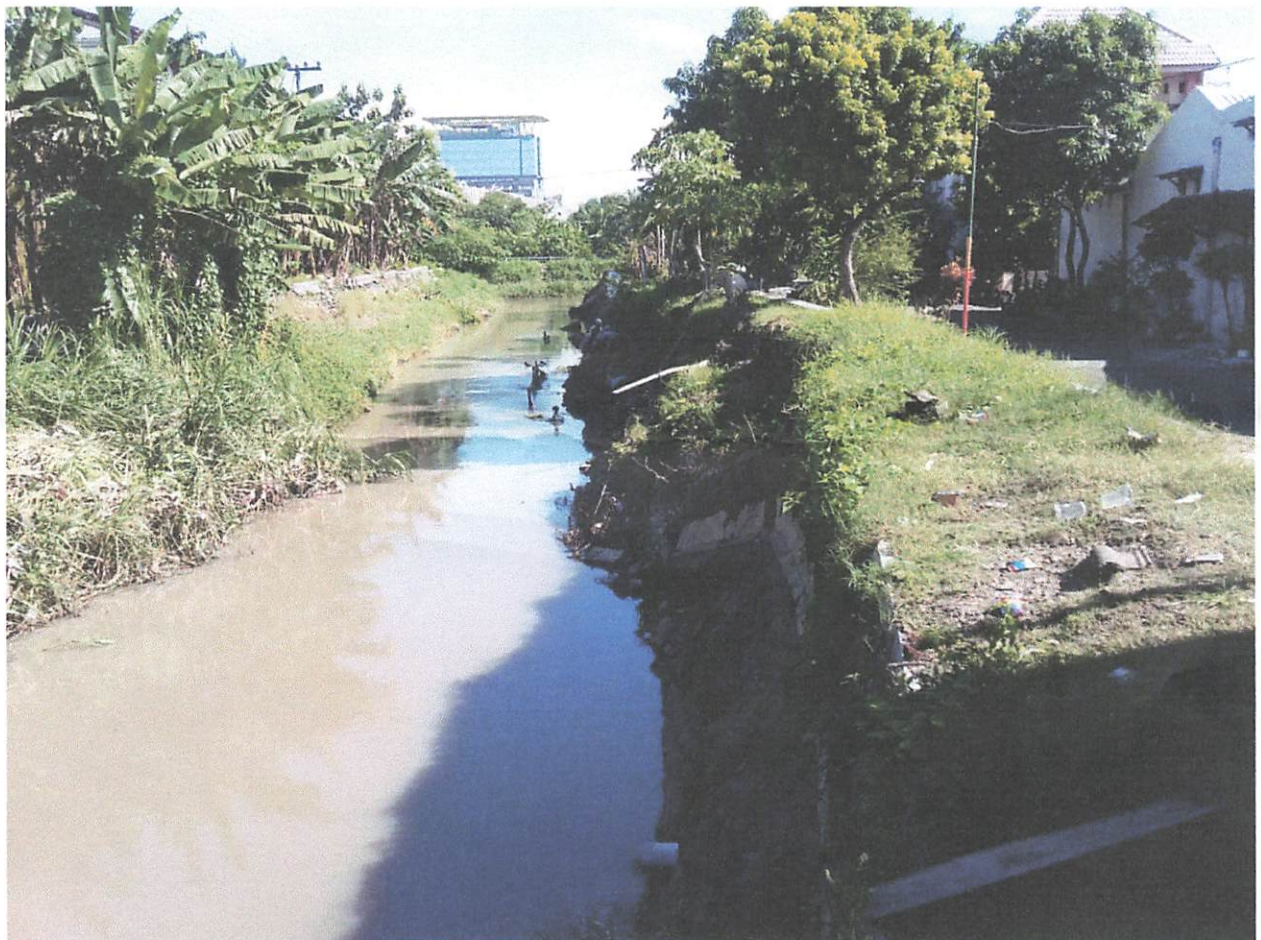
Foto 3. : Sisi Timur sebelah Selatan yg baru selesai ditangani panjang 36,10 m
