07.「吹上聚落調查結果彙整表」

調查日期	109 年 9 月 13 日 11 時	填表人員	郭嘉峻、溫祐霆
聚落座標(97TM2)	X:272284 Y:2730681		
行政區域	新竹 縣(市) 尖石 鄉(鎮/市/區) 錦屏 村(里)		
聚落名稱	吹上部落		
聚落規模	20 戶以上

六、吹上部落災害潛勢圖

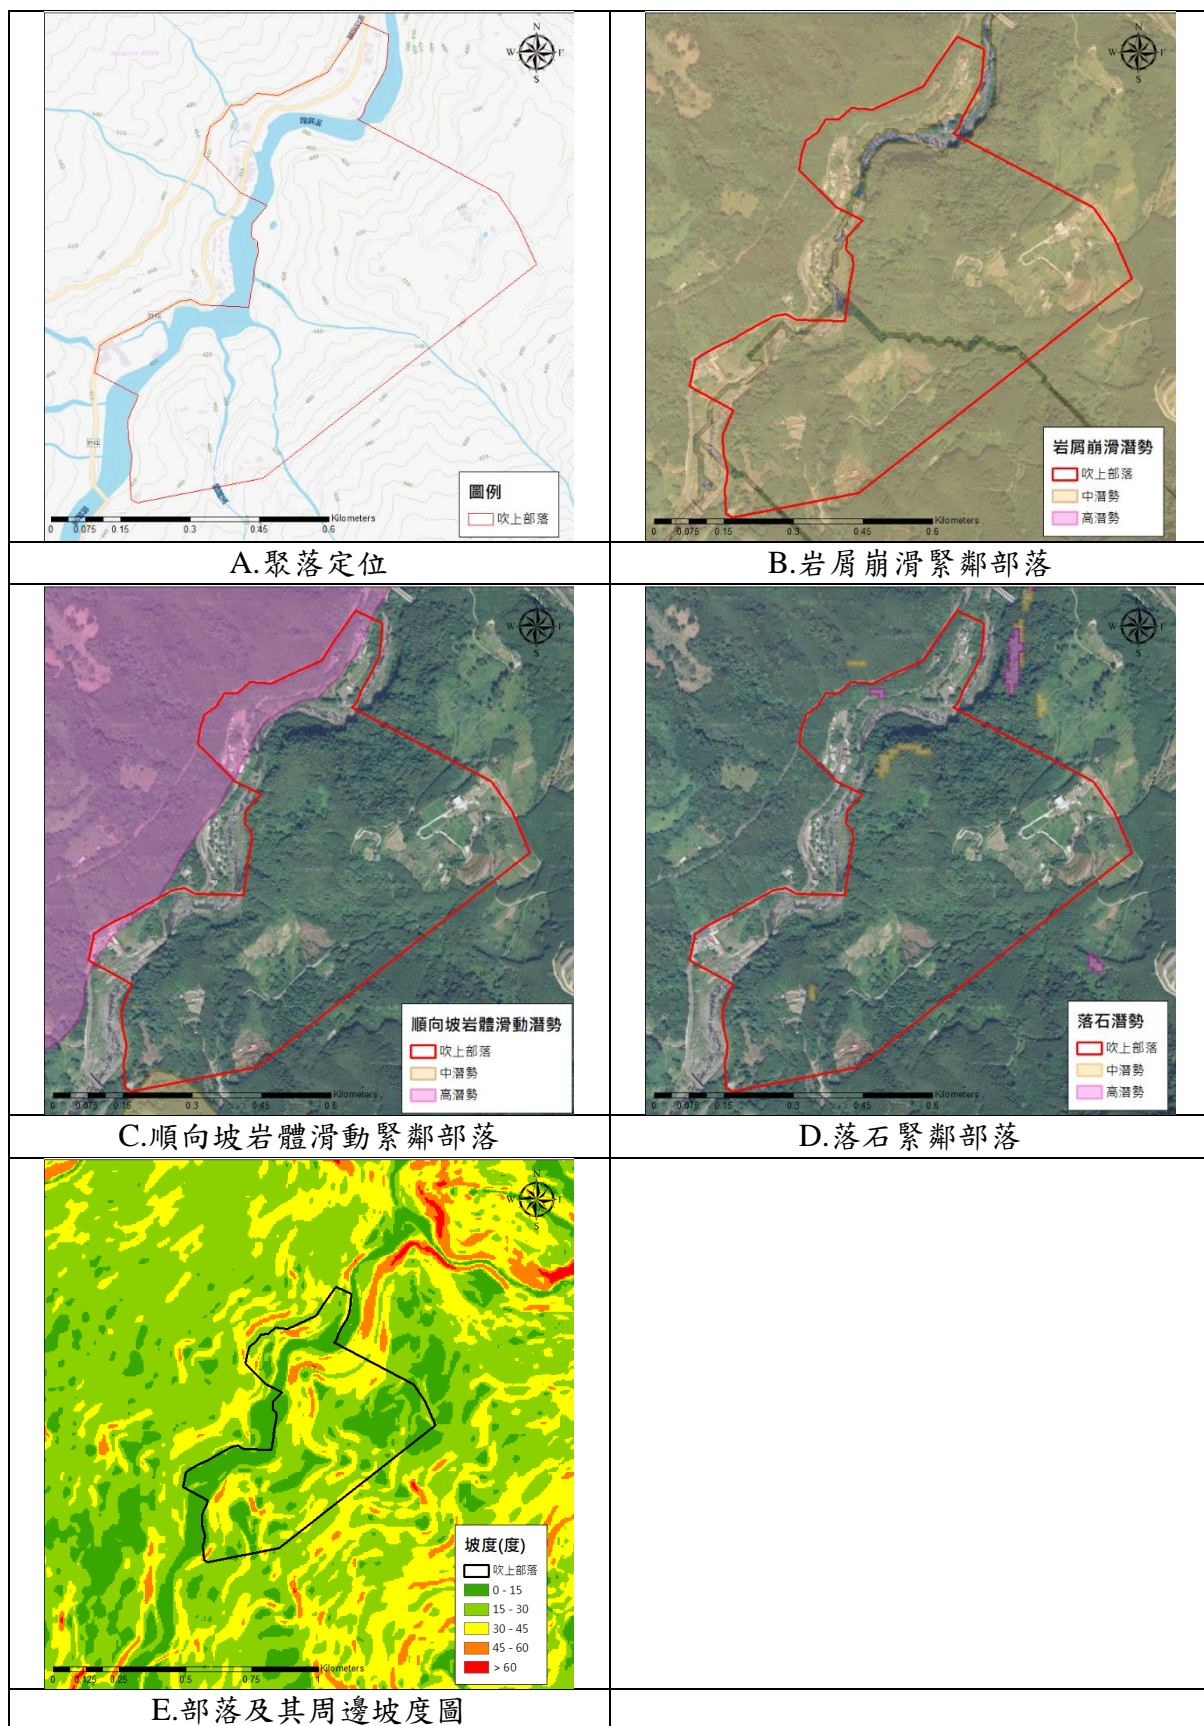
現地類型	等級	說明
1.坡地(聚落位在坡面上，非沖積扇)	中	如圖 A 所示
2.河階台地	無	
3.河谷地(含扇狀地)	無	
4.土石流潛勢溪流(緊鄰聚落)	無	
5.順向坡(緊鄰聚落)	高	如圖 C 所示
6.岩屑崩滑(緊鄰聚落)	中	如圖 B 所示
7.岩體滑動(緊鄰聚落)	無	
8.落石(緊鄰聚落)	中	如圖 D 所示
9.斷層或破碎帶通過	無	
10.土壤液化潛勢	無	
11.淹水潛勢	無

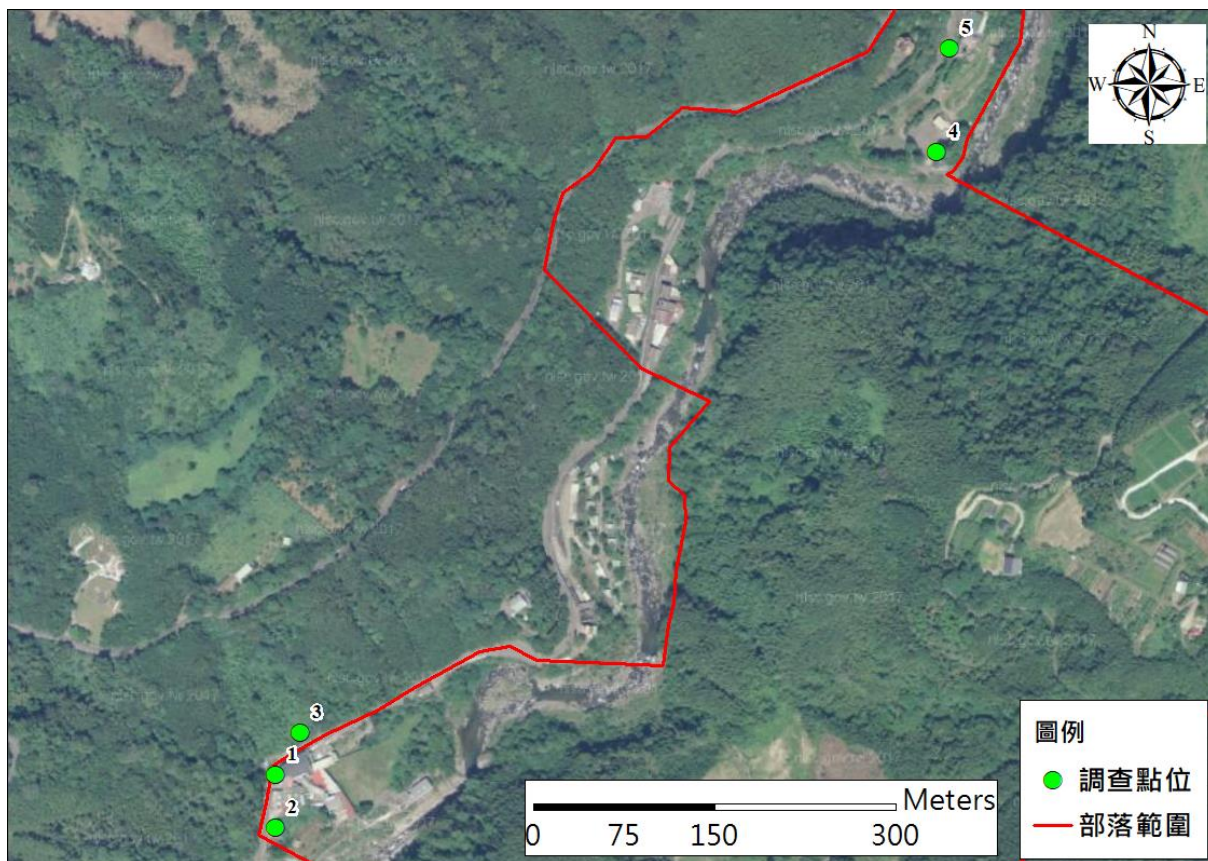
現地調查點位平面分布圖

本區整體現況大致良好，其區域排水、道路路面及邊坡擋土設施無明顯損毀或不善之情形，其中，位於順向坡岩體滑動高潛勢區（點位 3）之現況坡面亦無明顯表面裸露；部分民宅後方有一天然野溪，其溪現況良好，且民宅未處於野溪攻擊岸且無緊鄰，亦暫無危害疑慮。

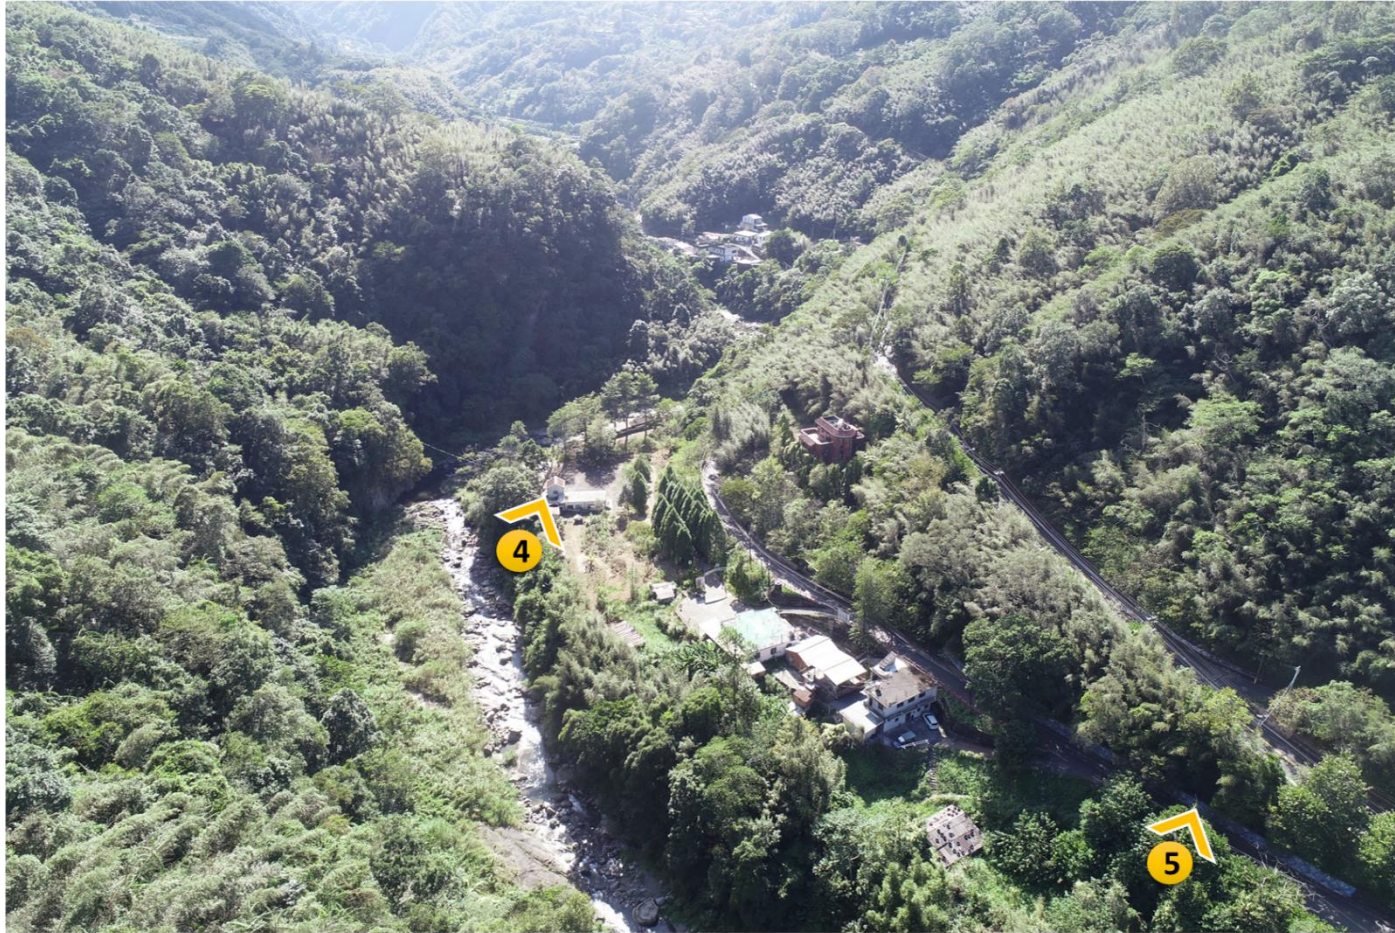
該坡面緊鄰順向坡岩體滑動高潛勢區，現況坡面植被生長茂密，且無明顯表面裸露情形
