X Group

Burger Group
04/23/2024, 02:34:40

Ergebnisse der Inspektionsfahrt Burger Group

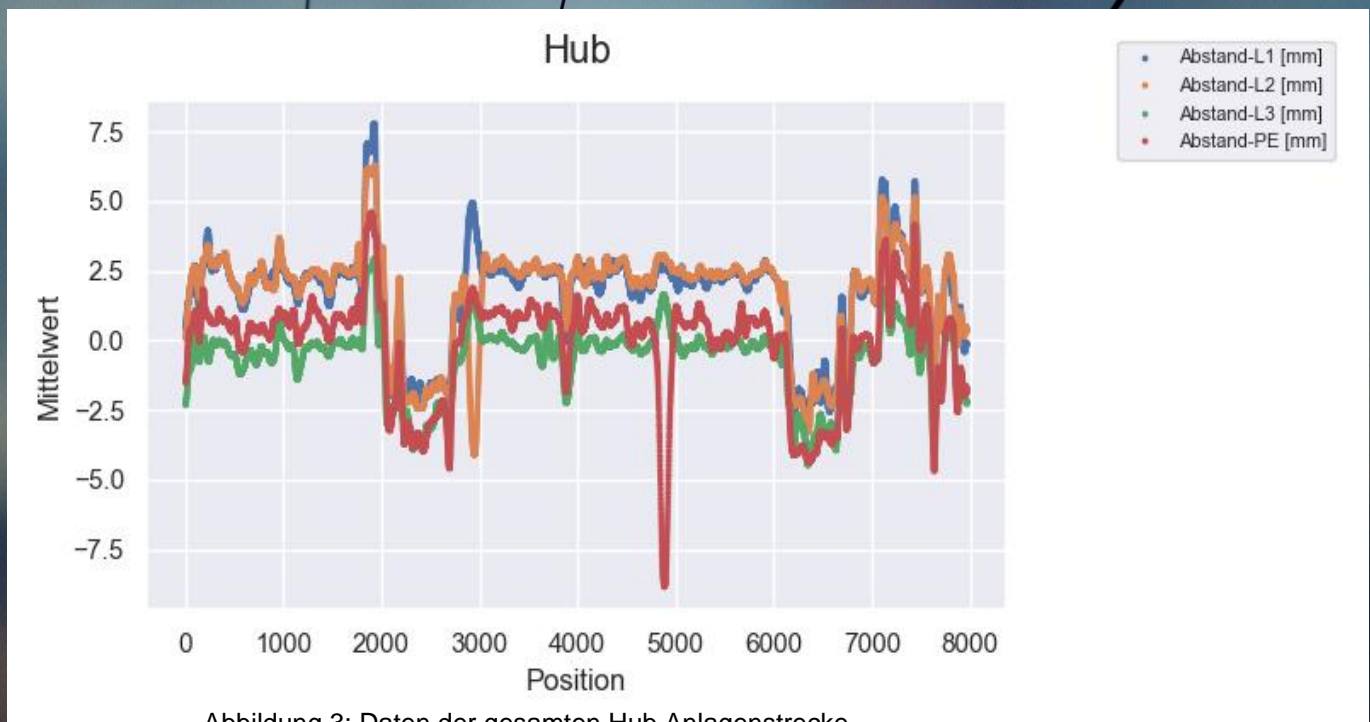
Abbildung 3: Daten der gesamten Hub Anlagenstrecke

Wie in der obigen Darstellung zu sehen ist, wurden der Hubverlauf und der Auslenkungsverlauf der gesamten Anlagenstrecke von ca. 7967 cm Länge ermittelt.

Der Stromabnehmer bewegt sich im Bereich von 7.8 mm bis -8.8 mm in Hub und im Bereich von 4.0 mm bis -14.9 mm in Auslenkung und damit im Gesamten in seinem zulässigen Bereich. Die erkennbaren Lücken in der Darstellung entstehen dadurch, dass der Stromabnehmer nicht alle Bereiche der Anlage in der Aufzeichnungszeit befahren hat.

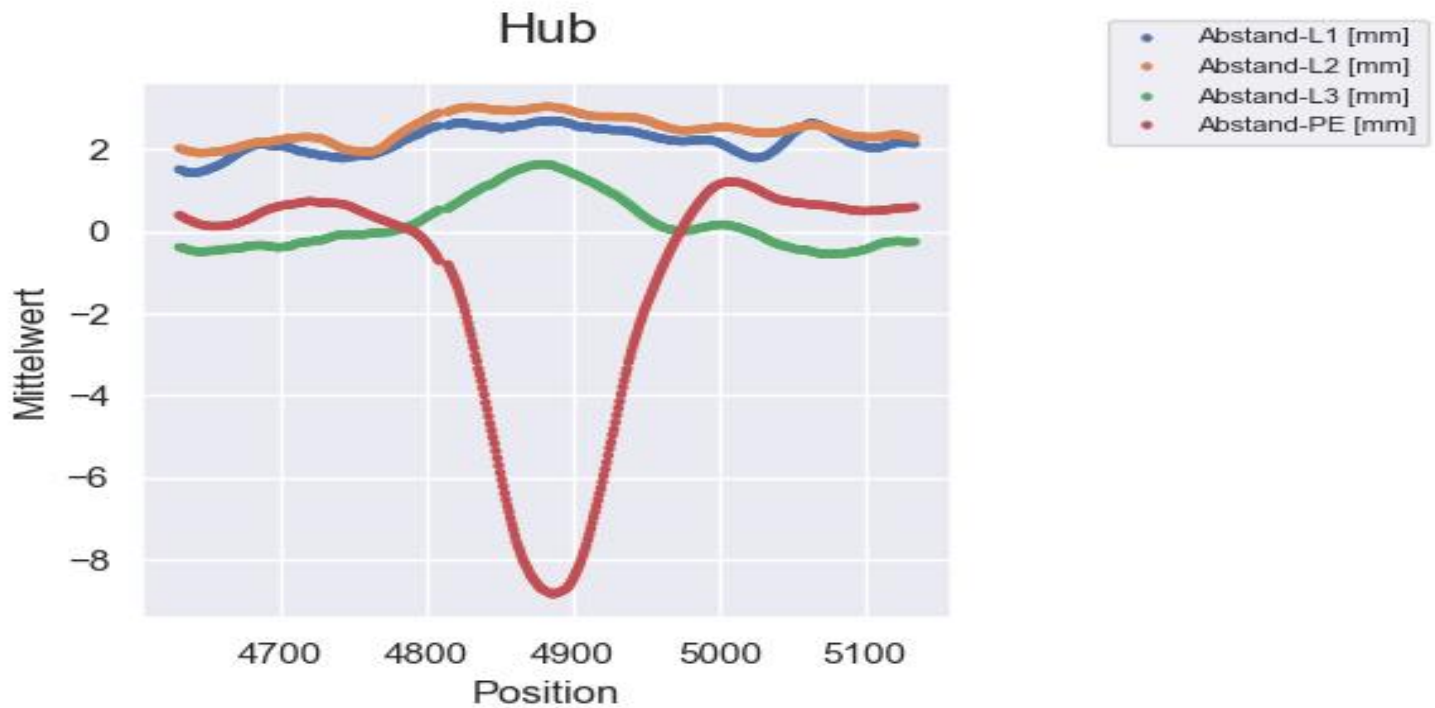
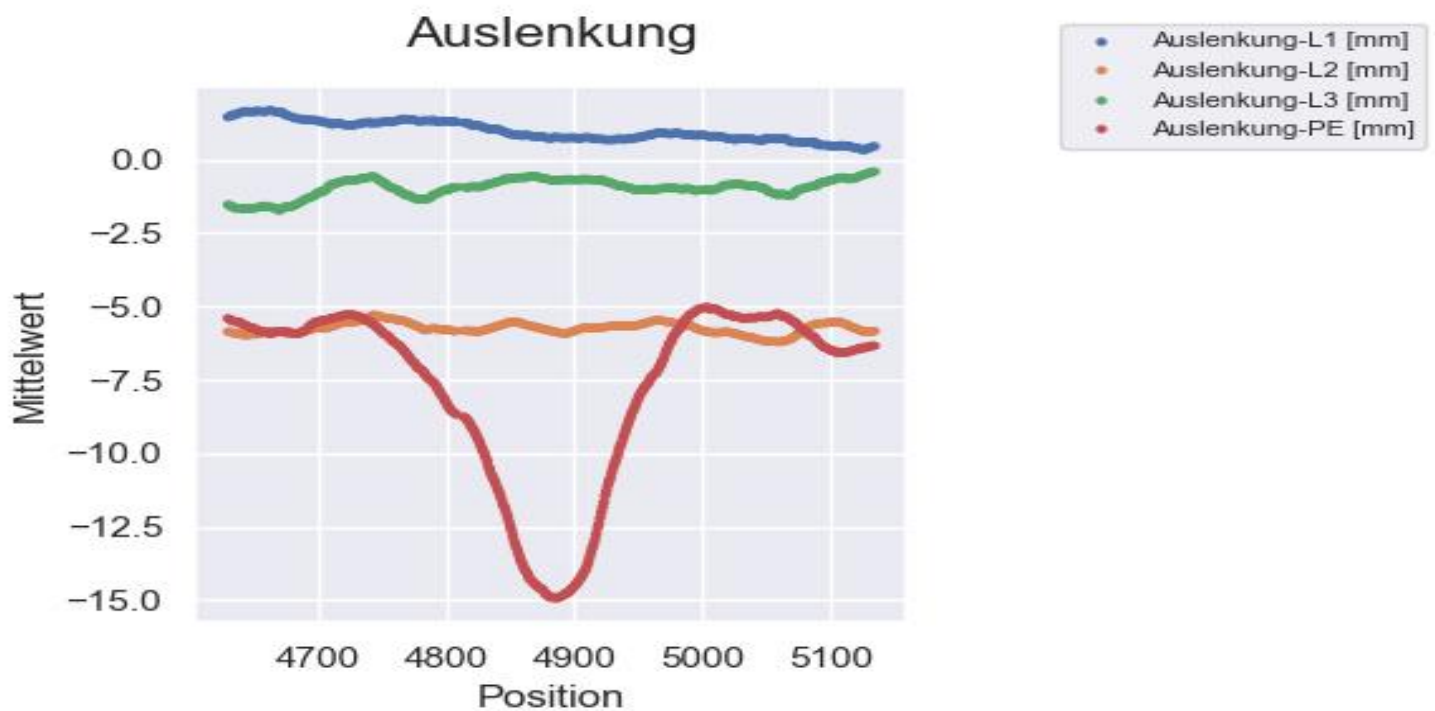
Überschreiten des Absolutwerts Burger Group

Die Warngrenze in 1 Bereichen in Auslenkung überschritten (± 10 mm), in den folgenden Positionen: 4830 und 4934 /h
