Paul Vahle GmbH & Co. KG

Burger

04/23/2024, 02:16:42

Ergebnisse der Inspektionsfahrt Burger

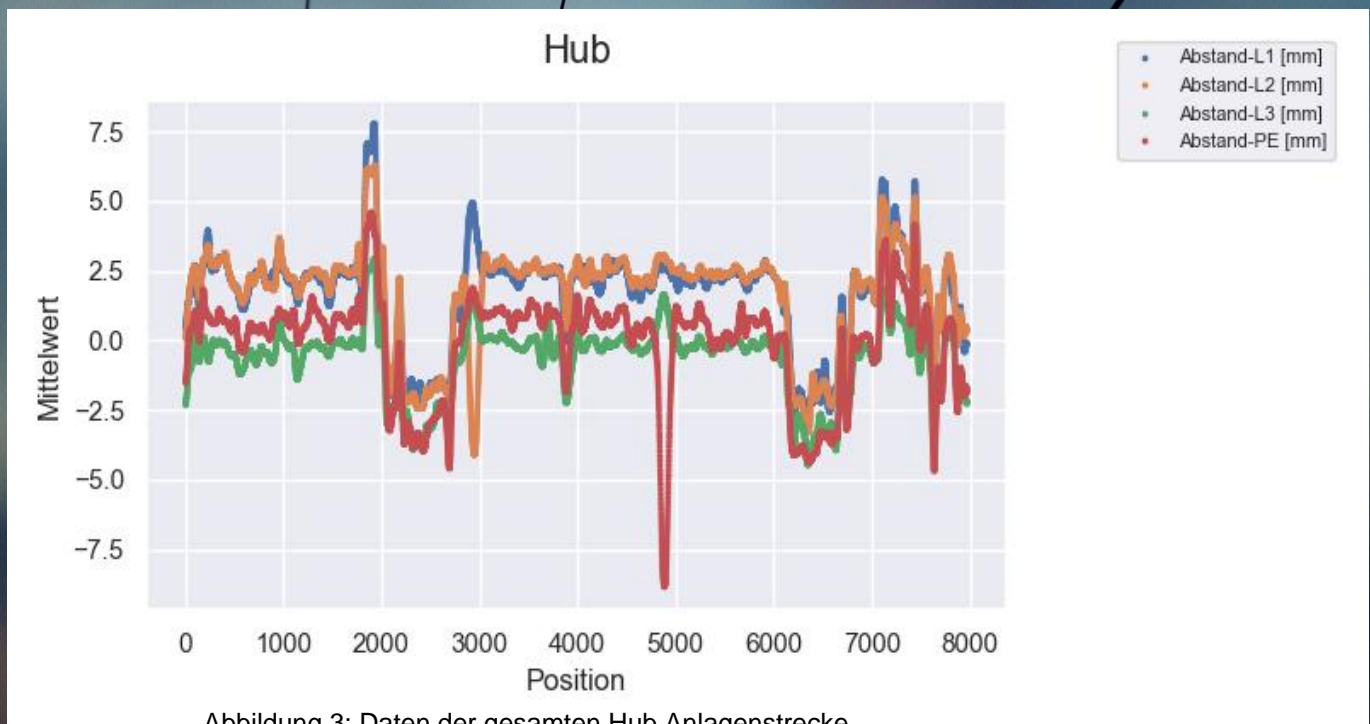
Abbildung 3: Daten der gesamten Hub Anlagenstrecke

Wie in der obigen Darstellung zu sehen ist, wurden der Hubverlauf und der Auslenkungsverlauf der gesamten Anlagenstrecke von ca. 7967 cm Länge ermittelt.

Der Stromabnehmer bewegt sich im Bereich von 7.8 mm bis -8.8 mm in Hub und im Bereich von 4.0 mm bis -14.9 mm in Auslenkung und damit im Gesamten in seinem zulässigen Bereich. Die erkennbaren Lücken in der Darstellung entstehen dadurch, dass der Stromabnehmer nicht alle Bereiche der Anlage in der Aufzeichnungszeit befahren hat.
