ORDEN DE SERVICIO TÉCNICO ANDOVER

IDENTIFICACIÓN DEL CLIENTE			
Cliente	HOSPITAL DR ROBERTO DEL RIO		
Dirección	PROFESOR ZAÑARTU N° 1085 INDEPENDENCIA		
Contacto			
Correo	constanza.mendoza@redsalud.gob.cl sonia.anrique@redsalud.gob.cl camila.contreras@redsalud.gob.cl monserrat.ortuzar@redsalud.gob.cl		
IDENTIFICACIÓN DEL EQUIPAMIENTO			
Equipo	VENTILADOR		
Marca	Philips Respironics		
Modelo	TRILOGY 202		
Serie	TV011062402		
Software	14.2.05	Hardware	
IDENTIFICACIÓN DE SISTEMA			
OT - ACT	120409-290709	H Hombre	2 Horas
Cobertura	Contrato	H inicio	17:00
Tipo de asistencia	Diagnostico en laboratorio	H termino	18:00
Fecha	27-02-2024	O.C(Opcional)	
IDENTIFICACIÓN DE LA ATENCIÓN			
Ingeniero	Ignacio Gamboa Alvarado		
FALLA REPORTADA POR CLIENTE			
Alarma de equipo			
Otros			
DETECCIÓN DE PROBLEMÁTICA			
FALLA IDENTIFICADA	CAUSA	SOLUCION	
Problemas en medicion de parametros	Problema en tarjetas electronicas	Calibracion de servicio	
Otros:	Otros:	Otros:

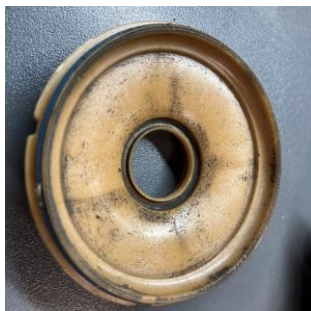
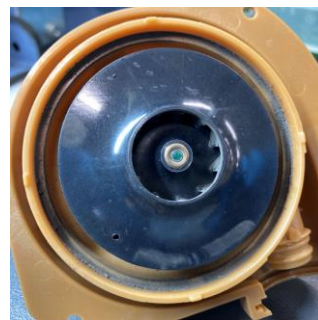
En su interior se encuentra presencia de material particulado en tubo de transición y turbina, sensor de flujo presenta juego con sus partes fijas causando posibles fugas. Se realiza limpieza y armado, equipo queda a espera de repuestos solicitados.

ESTADO DEL EQUIPO		SI	NO
Equipo se encuentra operativo		<input checked="" type="radio"/>	<input type="radio"/>
REPUESTO A SOLICITAR			
NUMERO DE PARTE	DESCRIPCIÓN	CANTIDAD	LOTE/SERIE
1054951_B	Motor Blower Assembly w/Isolation Assembly Kit	1	
1070249	Trilogy Flow Sensor Kits	1	
1029330	Pollen Filter Kits	1	
INSTRUMENTOS UTILIZADOS			
<div>No requiere</div> <div>No requiere</div>
