IMPORTACIÓN

Datos Generales.

Número	placa	marca	compania
Camion	85	77AE3S	FREIGHTLINE	FLEXCOAH

Número	Placa	Linea	Marca	Estado
Remolque	966	PT166370	RICH	STO	AR

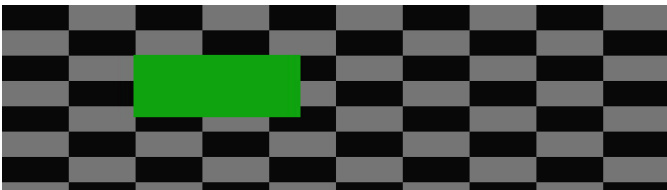
Lado Izquierdo.

Luz lateral: ☒ ABS: ☒ Daño franja: ☐

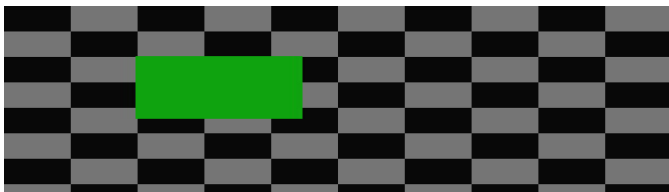
Parte Derecha.

Luz lateral: ☒ ABS: ☒ Daño franja: ☒

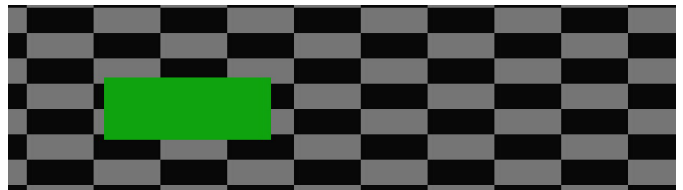
Lado Izquierdo.

Luz lateral: ☒ ABS: ☒ Daño franja: ☒

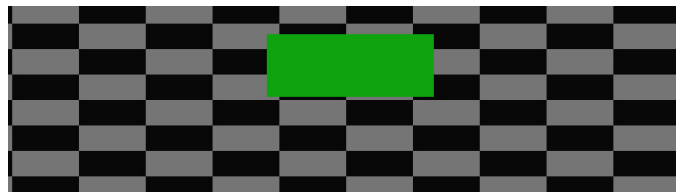
Parte Derecha.

Luz lateral: ☒ ABS: ☒ Daño franja: ☒
