INFORME DE VISITA

INSTALACIÓN DE DETECTORES DE INUNDACIÓN TRAMO AFECCIÓN BASE MANTENIMIENTO REQUENA- MALEV LAV ESTE - 2016

Referencia / Versión	Fecha	Elaborado	Revisado:
le-161229 V1.0	29.12.2016	Raúl Ureña	Manuel Cenjor

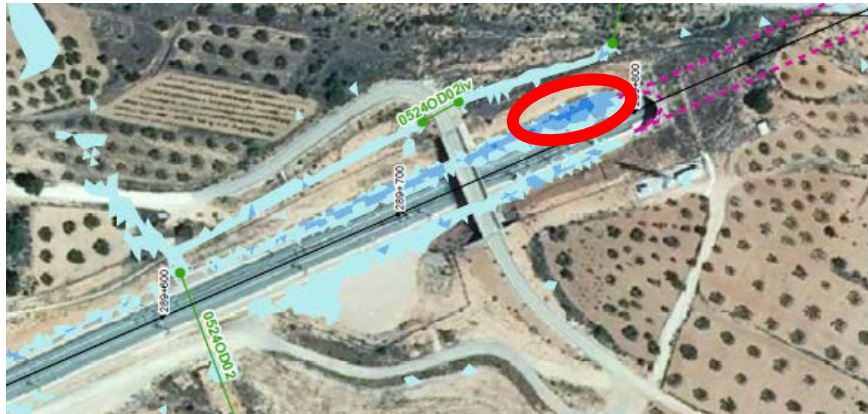
2.1. Pk 289+600-289+800 (Túnel de Huerta de Colas)

Se estima necesaria la instalación de un detector de inundación ubicado próximo a la boca de túnel de Huerta de Colas, en el pk 289+786 en vía 1, justo en la cara exterior de la arqueta de cruce de vía. A 15 metros se encuentra un báculo de cámara. A 60 metros se encuentra la BTS MPV06A. También se encuentra un armario de vía a 5 metros del punto indicado.

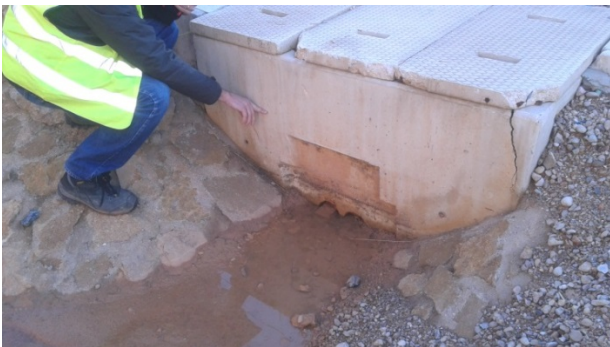
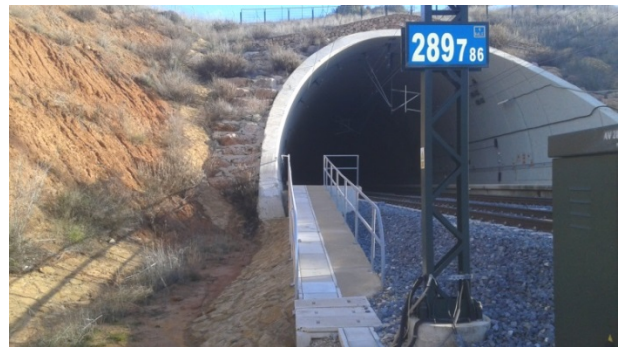
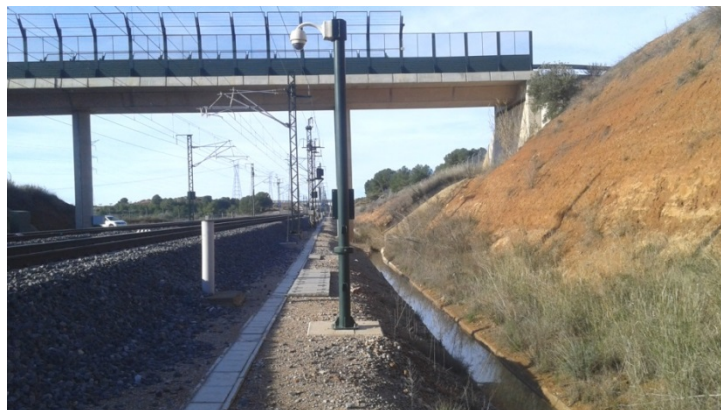
El sensor físicamente se instalará en la arqueta de cruce de vía, justo antes de la pasarela de acceso a túnel de vía 1. Situado 50 centímetros por debajo de las tapas de arquetas, donde se indica en la foto.

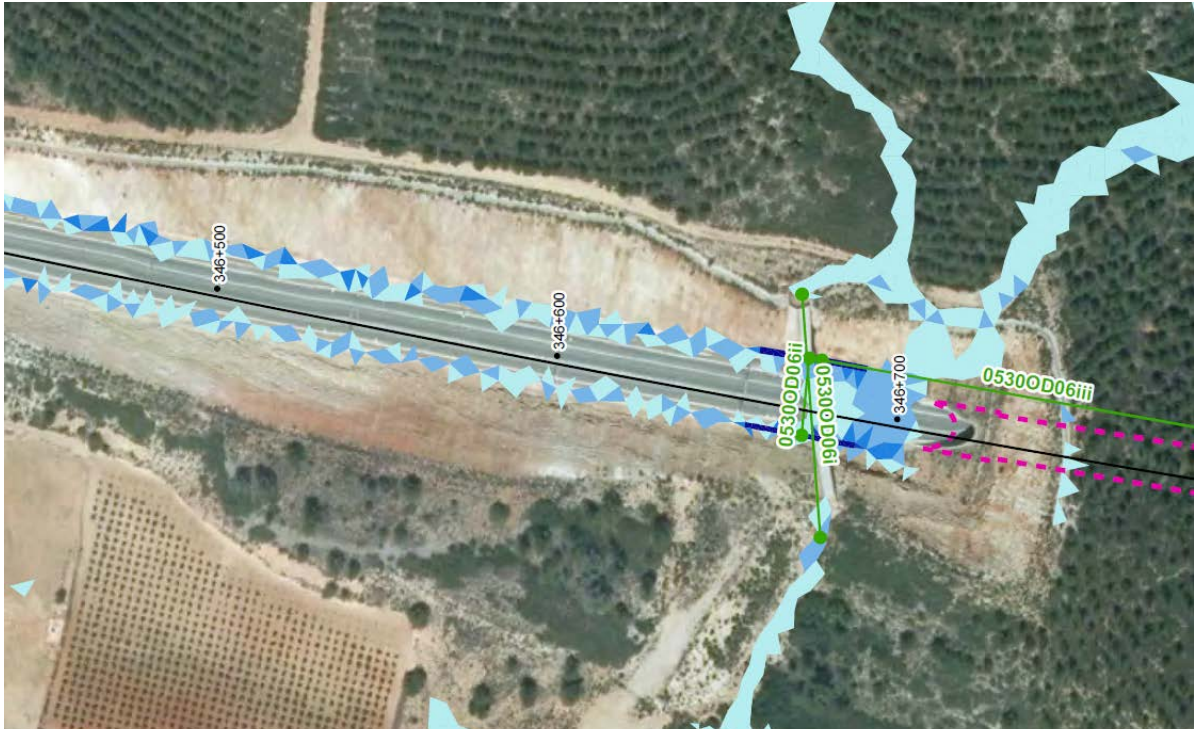
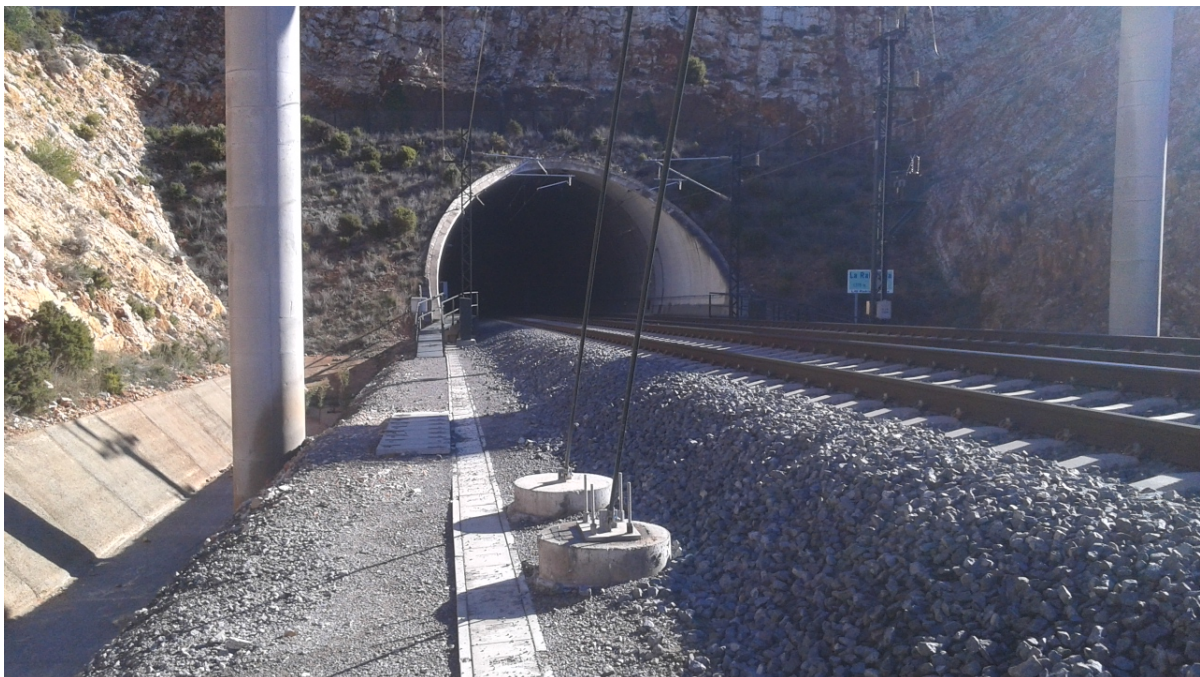
2.2. Pk 346+600-348+100 (Túnel Rabosera)

Se estima necesaria la instalación de un detector de inundación ubicado próximo a la boca de túnel de Rabosera en vía 1, del pk 346+716. Se instalará el detector en el lateral de la traza junto a la rampa de acceso al túnel.

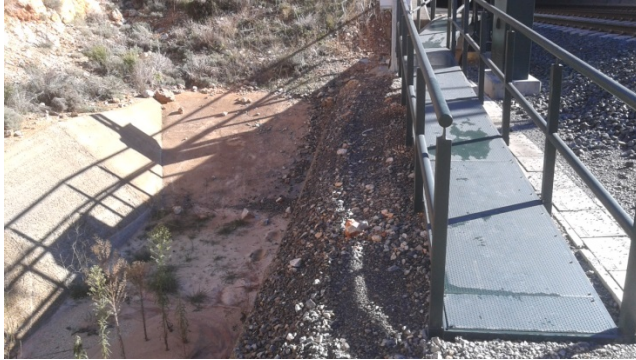
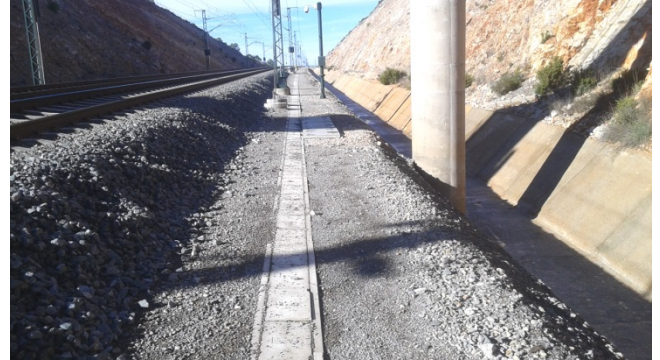
En vía 1 se encuentran arquetas de empalme y segregación de fibra óptica, arquetas de cruce de vía en boca de túnel y cámara Domo a 33 metros de las arquetas.

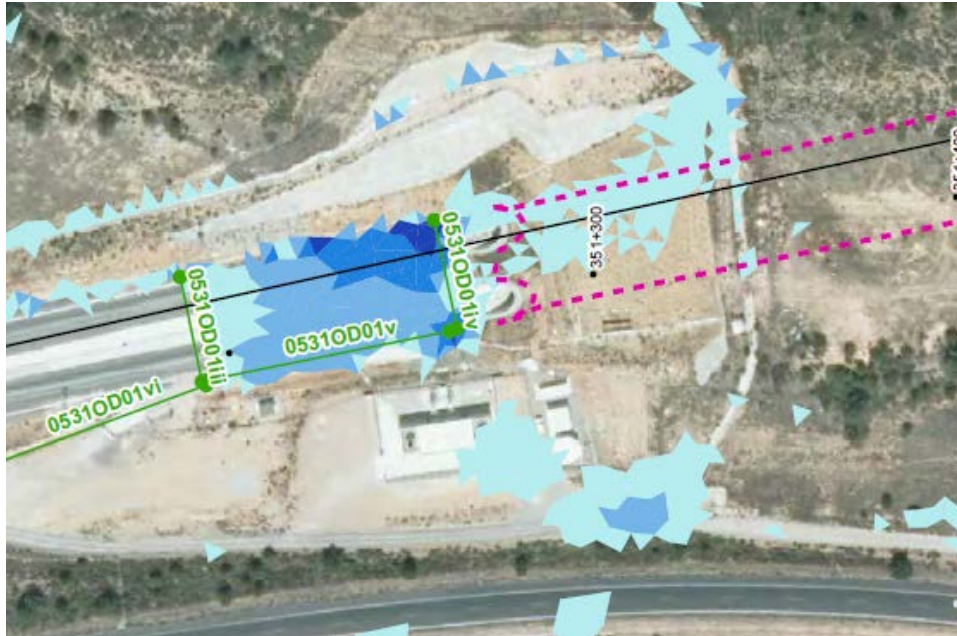
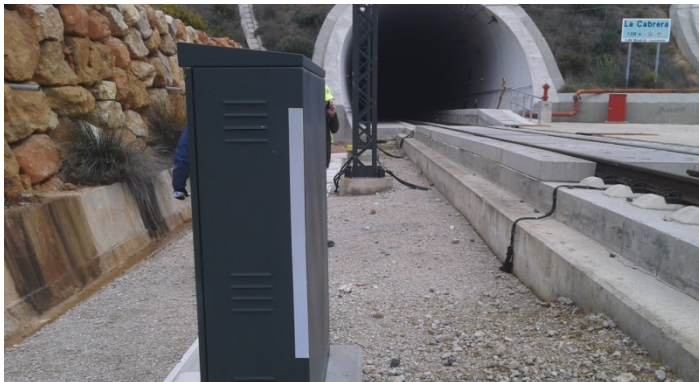
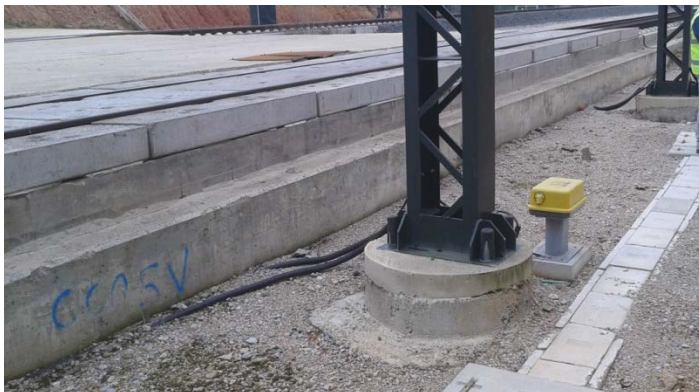
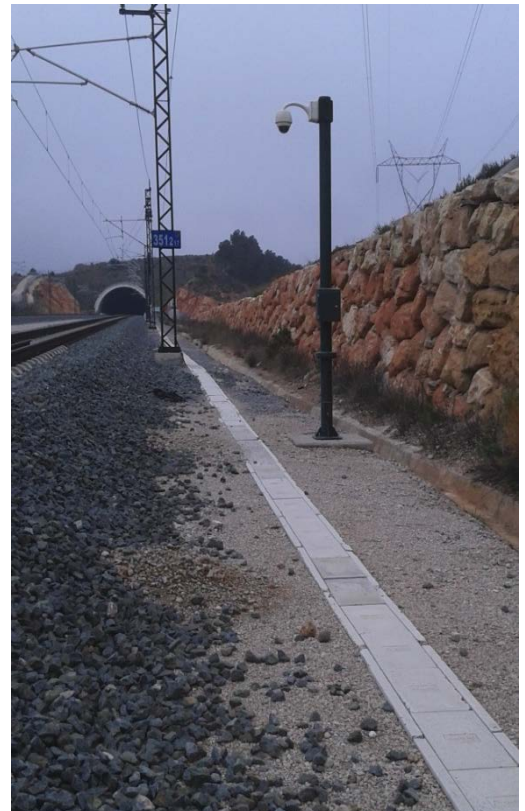
2.3. Pk 351+200-358+600 (Túnel de La Cabrera)

En la zona próxima a la boca del túnel de la Cabrera, en el lado Madrid, en vía 1 en el pk 351+267. Se instalará un detector de inundación en el lateral de la vía en placa que soporta la vía en ese punto.

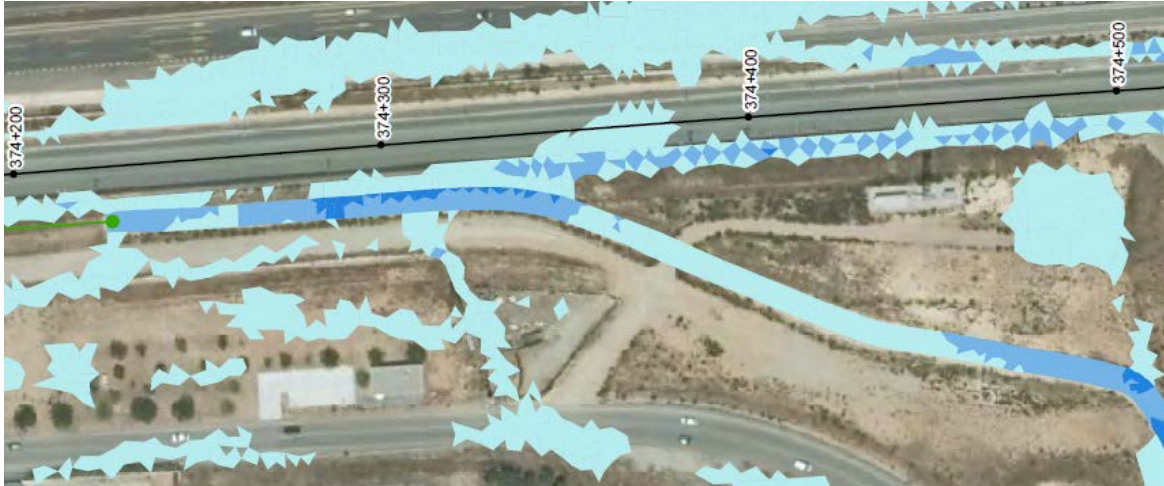
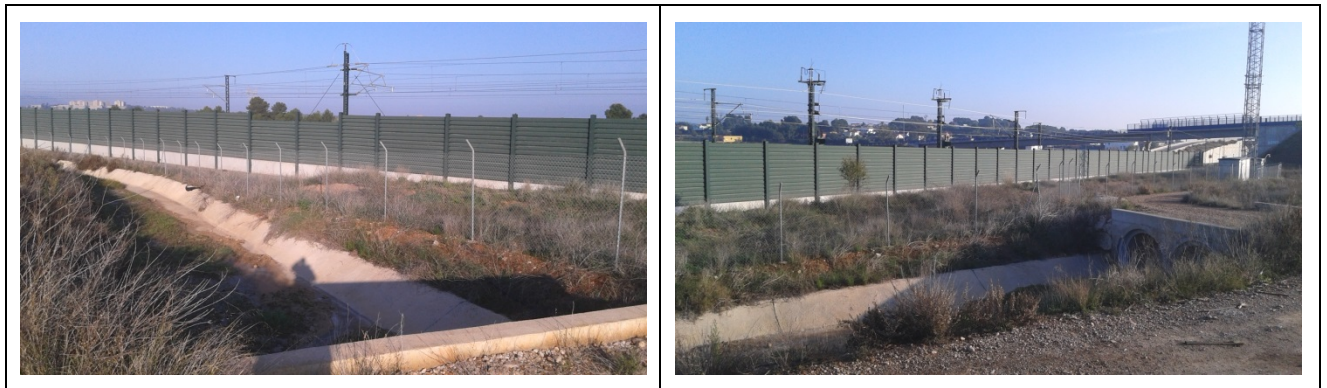
2.4. Pk 374+300-374+400 (Desmonte Chiva)

En la zona próxima a la BTS MPV15A se ha detectado un punto de posible inundación, por éste motivo se van a realizar trabajos de reacondicionamiento y ampliación de la actual cuneta.

Adicionalmente se estima necesario instalar un detector de inundación en el murete de las pantallas acústicas en la parte interior de la traza, en el pk 374+370 en vía 2.
