编 号: SB-A21-57-0033-R00

ATA 章节: 57-51

题 目: 机翼 - 后缘 - 检查外翼后缘副翼舱上、下壁板区域

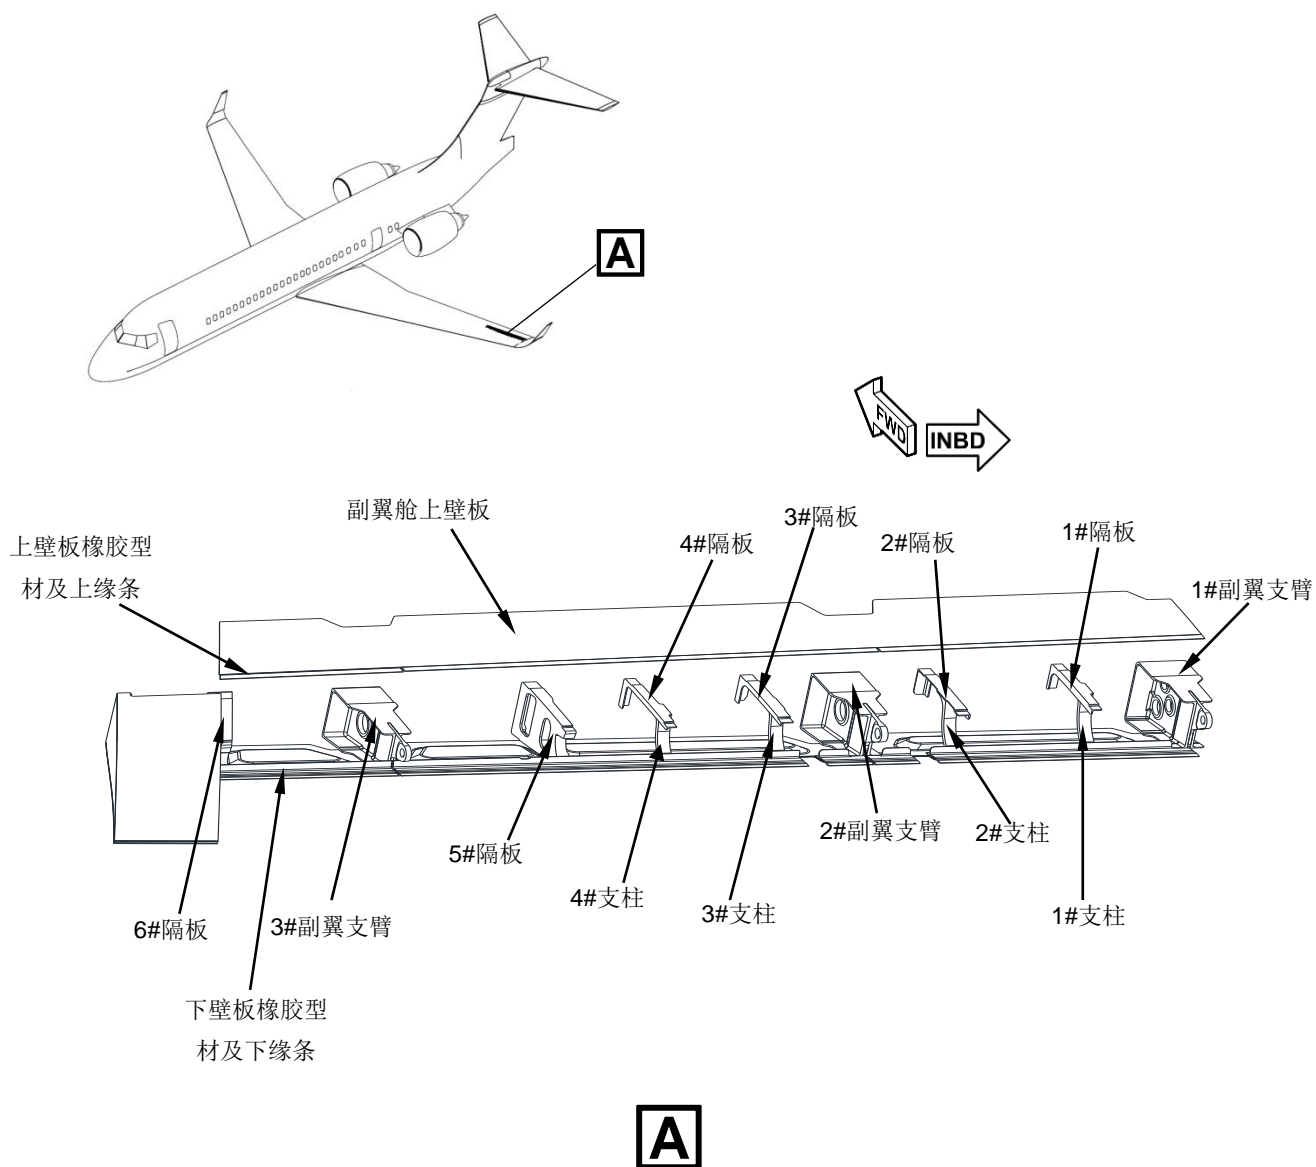
图 1 副翼舱部件图示（图示为左侧，右侧对称）

ARJ21-700 某架机执飞时, 空中发现左副翼舱上部橡胶密封件部分脱落, 左副翼一个放电刷丢失。飞机在机场正常落地后, 机务检查发现左侧副翼舱上壁板存在裂纹。针对此问题, 中国商飞立即开展相关工作, 对问题进行分析, 并制定检查方案对 ARJ21-700 飞机副翼舱上、下壁板进行检查。

1. 在接收到本服务通告的 10FC 内，对左、右外翼后缘副翼舱相关结构进行检查（见图 1）。检查如发现任何损伤，在下一个飞行前将检查结果提交中国商飞。检查要求如下：

a) 按需拆卸左、右外翼后缘副翼舱下壁板(542AB、542BB、542CB、542DB、642AB、642BB、642CB、642DB)（参考 AMM MPP 57-51-01-000-803）；

b) 对如下区域进行详细检查（针对目视不可达区域可使用内窥镜等工具进行特殊详细检查）：

1) 左/右侧副翼舱上壁板，包含上壁板紧固件、橡胶型材及上缘条；

2) 左/右侧副翼舱下壁板，包括 1#、2#、3#、4#号蜂窝壁板、下壁板紧固件、橡胶型材及下缘条；

3) 左/右侧副翼舱 1#、2#、3#、4#支柱，包括上、下端面及隔板前端区域；

- 4) 左/右侧副翼舱 1#、2#、3#、4#、5#、6#隔板，包括隔板与机翼后梁连接紧固件；
  - 5) 左/右侧副翼舱 1#、2#、3#副翼支臂。
  - c) 恢复安装左、右外翼后缘副翼舱下壁板(542AB、542BB、542CB、542DB、642AB、642BB、642CB、642DB)（参考 AMM MPP 57-51-01-400-803）。
2. 在执行 3.B.1 的检查后每隔 20FC，需对飞机该区域进行重复检查（见图 1），直到执行最终解决方案。检查如发现任何损伤，在下一个飞行前将检查结果提交中国商飞。检查要求如下：
- a) 对左/右侧副翼舱上壁板上表面区域进行详细检查（针对目视不可达区域可使用内窥镜等工具进行特殊详细检查）：
    - 1) 检查副翼舱上壁板是否存在裂纹，重点关注内侧对缝位置；
    - 2) 检查副翼舱上壁板紧固件是否存在损伤、松动、丢失；
    - 3) 检查副翼舱上壁板 1#、2#、3#、4#支柱的安装螺钉是否存在损伤、松动、丢失；
    - 4) 检查副翼舱上壁板橡胶型材是否存在撕裂、脱落、缺失、变形等损伤。
  - b) 对左/右侧副翼舱下壁板下表面区域进行详细检查（针对目视不可达区域可使用内窥镜等工具进行特殊详细检查）：
    - 1) 检查副翼舱下壁板是否存在裂纹，重点关注内侧对缝位置；
    - 2) 检查副翼舱下壁板紧固件是否存在损伤、松动、丢失；
    - 3) 检查副翼舱下壁板 1#、2#、3#、4#支柱的安装螺钉是否存在损伤、松动、丢失；
    - 4) 检查副翼舱下壁板橡胶型材是否存在撕裂、脱落、缺失、变形等损伤。
  - c) 对左/右侧副翼舱内部区域进行详细检查（针对目视不可达区域可使用内窥镜等工具进行特殊详细检查）：
    - 1) 按需拆卸左、右外翼后缘副翼舱下壁板(542AB、542BB、542CB、542DB、642AB、642BB、642CB、642DB)（参考 AMM MPP 57-51-01-000-803）；

- 2) 检查副翼舱内部区域结构表面是否存在损伤，紧固件是否存在损伤、松动、丢失；
- 3) 检查副翼舱 1#、2#、3#、4#支柱，以及上、下端及隔板是否存在松动、裂纹、断裂等损伤；
- 4) 检查副翼舱 1#、2#、3#、4#、5#、6#隔板是否存在裂纹等损伤；
- 5) 检查副翼舱内壁板上缘条、下缘条是否存在裂纹等损伤；
- 6) 检查副翼舱内副翼作动器、线缆等表面是否存在划痕、擦伤等损伤；
- 7) 检查副翼舱 1#、2#、3#副翼支臂是否存在裂纹等损伤；
- 8) 恢复安装左、右外翼后缘副翼舱下壁板(542AB、542BB、542CB、542DB、642AB、642BB、642CB、642DB)（参考 AMM MPP 57-51-01-400-803）。
