Seminar  
Dr. Beckert  
**Berühmt berüchtigte Softwarefehler**  
**Therac-25**

Martin Pfeifer

Universität Koblenz  
`martin.pfeifer@uni-koblenz.de`

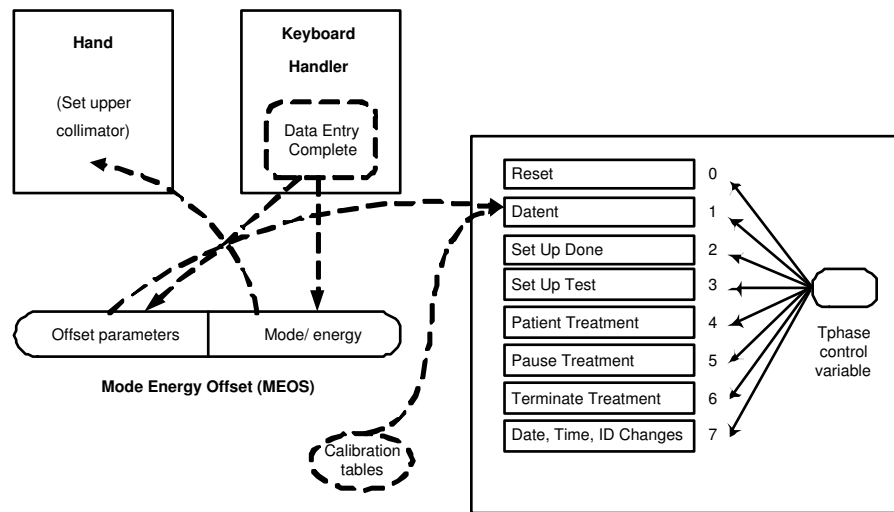
Abbildung 3. Texas Bug [1]

**Der Texas-Bug.** Ganz besonders der Software Fehler, der für die Texas Unglücke verantwortlich war, zeigt die Schwächen des Designs der Software auf.

Der Behandlungsmonitor (Treat) kontrollierte die verschiedenen Phasen der Programmabarbeitung in den acht Subroutinen. Die Variable Tphase zeigte auf die Subroutine, die abgearbeitet werden sollte.

Eine Subroutine, Datent (data entry), kommunizierte zwischen dem Keyboard Handler und dem System. Dazu griff Datent auf gemeinsame Variablen zu. Der Keyboard Handler erkannte, ob die Dateneingabe vollständig war und setzte dann die „Data Entry Complete“ Flag und Tphase wurde von 1 (Datent) auf 3 (Set Up Test) gesetzt, die dann ausgeführt wurde. Wurde das Flag nicht gesetzt, wurde auch Tphase nicht verändert und das Programm ging wieder in die Hauptroutine.

Die Daten wurden durch einen Cursor eingegeben. Sobald der Cursor alle Eingabemöglichkeiten durchlaufen hatte und am rechten unteren Rand des Displays ankam, wurde das „Data Entry Complete“ automatisch gesetzt. Das Unglück ereignete sich durch einen Eingabefehler der Technikerin, da sie die Möglichkeit hatte, die Daten unverändert zu lassen und durch Bewegen des Cursors zur nächsten Eingabemöglichkeit zu gelangen. Sie hatte nun aus Routine ein x für Röntgenstrahlung eingegeben, obwohl der Patient eine Elektronenstrahlenbehandlung bekommen sollte. Sie bemerkte den Fehler und korrigierte die Eingabe, war aber schon bis an den rechten unteren Rand des Displays gekommen, und ging dann mit dem Cursor zurück, um aus dem x ein e zu machen. Anschließend gab sie die Strahlenintensität ein.

Der Keyboard Handler speicherte die Daten über Modus und Strahlenintensität in einer gemeinsamen Variablen, der zwei Byte großen Mode/ Energy

Offset Variablen (MEOS). Das niedrigere Byte wurde auch noch von „Hand“ verwendet, um die richtige Stellung des Drehtellers zu setzen. Wenn aber jetzt die „Data Entry Complete“ durch den Keyboard Handler gesetzt war, wurden Veränderungen nicht mehr erkannt.

Für den Mode/ Energy Offset waren zwei nebenläufige Tasks zuständig, der nicht-kritische Keyboard Handler und der kritische „Task treatment processor“. Das Einstellen der Ablenkmagneten dauerte acht Sekunden. Daher wurde ein Flag gesetzt, dass anzeigte, dass sich die Magnete positionierten und eine Unterfunktion wurde initialisiert, die eine zeitliche Verzögerung bewirkte. Diese Unterfunktion konnte mehrmals aufgerufen werden, bis alle Magnete positioniert waren. Ferner sollte, solange das Flag gesetzt war, überprüft werden, ob die Daten verändert wurden. Diese Flag wurde aber bei dem ersten Durchlauf der zeitverzögernden Unterfunktion gelöscht und somit konnten keine Veränderungen mehr erkannt werden, die nach acht Sekunden, nach Erreichen des Cursors am rechten unteren Rand des Displays, vorgenommen wurden. Die Veränderungen wurden also im System gespeichert, aber sie wurden beim Einstellen des Modus und der Intensität nicht mehr beachtet. Dies führte zu einer ca. 100fachen Überdosis.

Der Texas-Bug wäre sehr einfach zu beheben gewesen. Man hätte das Flag nicht innerhalb der zeitverzögernden Unterfunktion löschen dürfen, somit wären dann zu jedem Zeitpunkt Veränderungen registriert worden. (siehe [1] und [5])

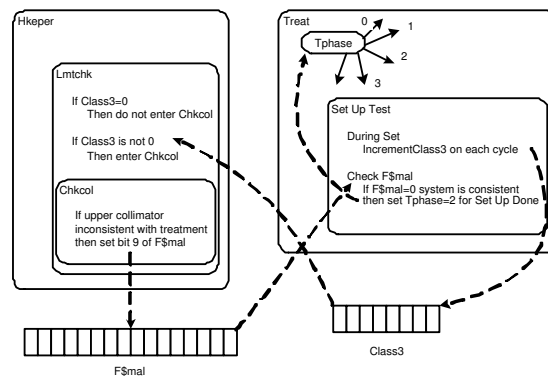
Abbildung 5. Der Washington Bug (aus [1])

**Der Washington-Bug.** Es gab einen zweiten Bug, der für den zweiten Unfall in Washington und wahrscheinlich auch für den Unfall in Ontario verantwortlich war.

Nachdem die Behandlungsparameter eingegeben wurden und durch die Datient Routine verifiziert wurden, wurde die Set-Up-Test-Routine aufgerufen. Bei jedem Durchlauf der Set-Up-Test-Routine wurde eine gemeinsame Variable *Class 3* inkrementiert. Diese Variable gab an, ob die Stellung des Gerätes verifiziert

wurde. Wenn diese Class 3 ungleich null war, lag eine Inkonsistenz vor und die Behandlung wurde nicht fortgesetzt. War die Variable null, dann bedeutete dies, dass die Parameter mit denen der Behandlung übereinstimmten und die Behandlung konnte begonnen werden. Falls die Class 3 Variable ungleich null war, führte Set-Up-Test weitere Kontrollen des Systems durch Abfragen einer anderen gemeinsamen Variablen durch: F\$mal. Wenn diese Variable ungleich null war, gab es eine Fehlfunktion im System, und das Set-Up-Test wurde erneut aufgerufen. Bei null wurde die Subroutine Set-Up-Test beendet und Tphase auf 2 gesetzt (Set-Up-Done-Subroutine) und die Behandlung konnte fortgesetzt werden.

Die Set-Up-Test-Routine konnte aber mehrere hunderte Male aufgerufen werden, bis das Gerät bereit war. Das Problem dabei war, dass bei jedem Aufruf die Variable Class 3 inkrementiert wurde, die aber nur ein Byte groß war. Das bedeutet, dass die Variable maximal den Wert 255 annehmen konnte, was wiederum dazu führte, dass bei jedem 256 Aufruf von Set Up Test Class 3 gleich null

war, obwohl  $F\$mal$  noch Fehlfunktionen signalisierte. Dadurch wurde aber nicht mehr überprüft, in welcher Stellung sich der Drehteller bzw. der Strahlungsarm befand, der sich aber noch in der Stellung für das Positionieren des Patienten befand. Die Software initiierte dann die ganzen 25 MeV, obwohl der Drehteller nicht in der richtigen Position war. Ein hoch konzentrierter Elektronenstrahl war die Folge.

Die Lösung dieses Bugs wäre nicht schwieriger gewesen als die Lösung des Texas-Bugs. Man hätte der Variable Class 3 bei jedem Aufruf von Set-Up-Test nur einen festen Wert ungleich null zuweisen müssen ohne Inkrementierung, so dass Inkonsistenz hätte signalisiert werden können, ohne einen Overflow zu bekommen.  
(siehe [1])
