10.08.2024

**ПОЖАР**

При выполнении работ по подвозу воды на Восточно-Таркосалинском месторождении КП-56, (ГРП) произошло возгорание под кабиного пространства автомобиля марки КАМАЗ К3440 65222-53 цистерна (г/н С422НХ89). Очаг возгорания был локализован силами водителя при помощи штатного огнетушителя применения которого не хватило до полной ликвидации пожара. Водитель для дальнейшего не распространения и ликвидации пожара применил воду находящуюся в АЦ. В следствие пожара, пострадавших нет. Полное причинение ущерба имуществу компании, устанавливается.

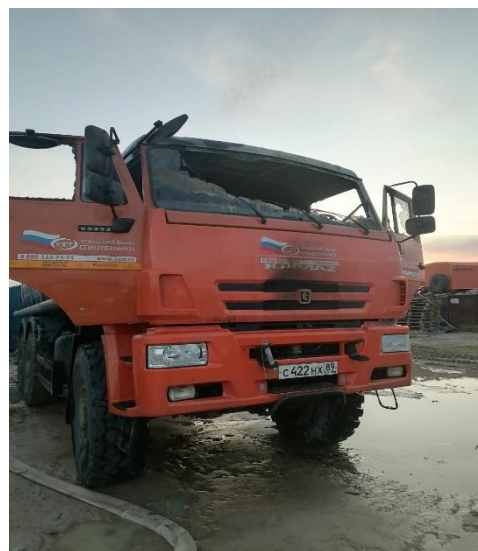
1. Недостаток конструкции и изготовления электрооборудования в моторном отсеке автомобиля.
2. Неудовлетворительное содержание электрооборудования транспортного средства.
3. Слабый контроль за техническим состоянием ТС.

1. Довести обстоятельства пожара до сведения всех работников общества.
2. Организовать и провести внеплановый инструктаж по соблюдению требований пожарной безопасности при использовании транспортных средств;
3. Организовать проверки всего автомобильного транспорта на соблюдение требований пожарной безопасности и состояния электротехнического оборудования.
