W5100S Errata Sheet

Ver 1.0.0 (MAY. 22, 2023)	First release (erratum 1)
---------------------------	---------------------------

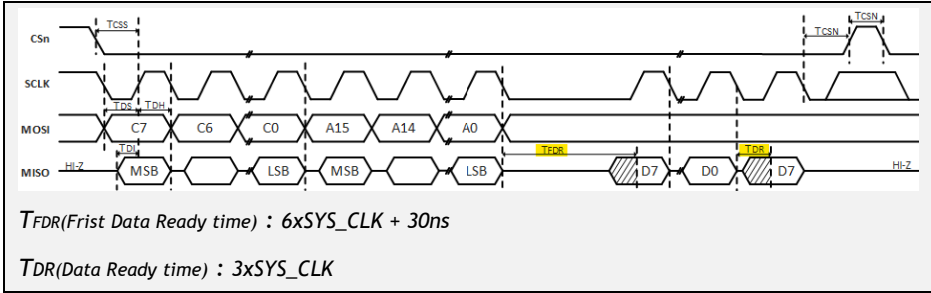
Erratum 1	
Phenomenon	SPI N bytes data Read Access 동작 시, Data Invalid 발견되는 현상
Condition	SPI를 사용해서 N bytes data를 Read 하는 경우 ¹ , 첫번째 Byte Access 이후 두번째 Byte Access부터 일정 클럭 속도 이상에서 Data Invalid가 발생한다.
Solution & Recommendation	<p>W5100S SPI Read Timing의 경우 Data Valid를 위해서 첫번째 Byte Data는 최소 "$6 \times \text{SYS_CLK}^2 + 30\text{ns}$"의 딜레이가 필요하고 이후 두번째 Byte부터는 Byte와 Byte 사이에 최소 "$3 \times \text{SYS_CLK}$" 이상의 Delay 가 필요하다.</p>

<p>$T_{FDR}(\text{First Data Ready time}) : 6 \times \text{SYS_CLK} + 30\text{ns}$</p> <p>$T_{DR}(\text{Data Ready time}) : 3 \times \text{SYS_CLK}$</p> <p>해당 증상은 SPI Read Access 동작 중 두번째 Read Data부터 Byte와 Byte간의 "$3 \times \text{SYS_CLK}$" 이상의 Delay 추가 삽입을 통해 해결할 수 있다. (전체 타이밍 정보는 W5100S 데이터시트의 7.4.3 SPI ACCESS TIMING 에서 확인할 수 있다.)</p>
