W5200 Errata Sheet

Document History

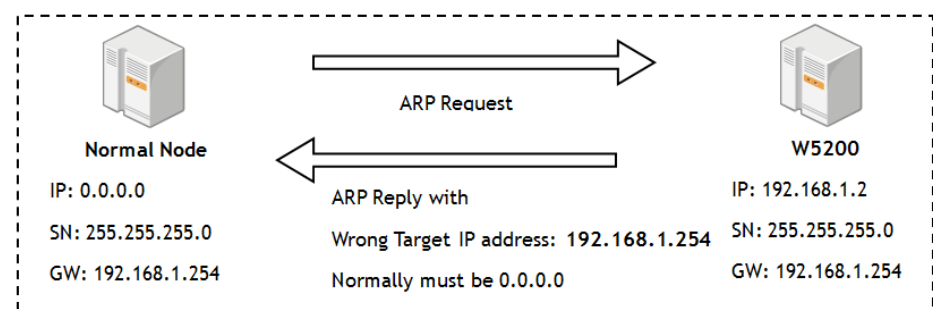
Source IP 주소가 “0.0.0.0” 인 Node에서 W5200 칩에 ARP Request 패킷을 전송하면 W5200 칩은 올바른 Target IP 주소인 “0.0.0.0”가 아닌 저장된 Gateway IP 주소를 Target IP 주소로 ARP Reply 패킷을 전송하는 문제가 있다.

W5200 칩 내부의 ARP 처리과정에서 통신할 Target IP주소가 “0.0.0.0”일 때, Subnet계산의 오류로 인해 Target IP 주소인 “0.0.0.0”을 다른 Subnet에 존재하는 IP 주소로 잘못 판단하여 Target IP주소를 저장된 자신의 Gateway IP주소로 변경해서 ARP reply패킷을 전송하는 오류가 발생한다.

이 Erratum을 피하기 위해 TCP의 “Connect”명령과 UDP의 “SEND”명령을 제외하고 항상 subnet mask register의 값을 0으로 유지한다. TCP connect 명령과 UDP send 명령은 ARP 패킷을 송신하기 때문에 위 그림처럼 유효한 subnet mask 값을 전역변수에 저장해 두고 TCP connect와 UDP send 명령을 수행할 때만 subnet mask register 값을 설정하고 명령이 완료되면 다시 subnet mask register 값을 0으로 clear 한다.

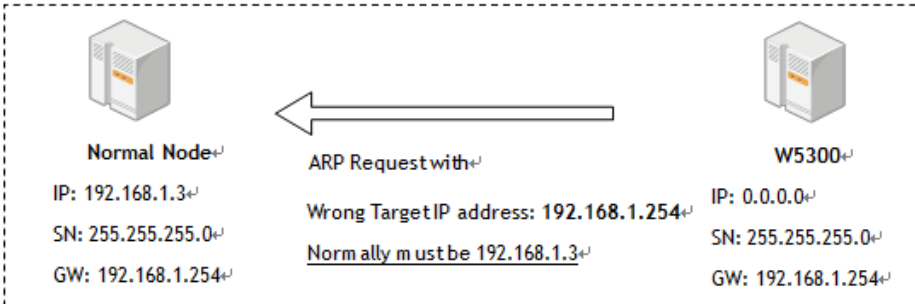
Erratum 2	
Phenomenon	<p>W5200 칩에서 자신의 IP주소는 “0.0.0.0”으로 설정되어 있으며, Gateway IP 주소와 Subnet mask 정보가 0이 아닌 값으로 설정되어 있는 상황에서 네트워크상의 다른 Node에게 ARP Request패킷을 전송할 때, Target IP address로 상대방 IP주소를 정확히 설정했음에도 불구하고 ARP 패킷의 Target IP address는 설정한 상대방 IP주소가 아닌 Gateway IP주소로 설정된 ARP Request 패킷을 송신하는 문제가 있다.</p>
Condition	<div style="border: 1px dashed black; padding: 10px; text-align: center;">

<div style="display: flex; justify-content: space-around; margin-top: 10px;"> <div style="text-align: center;"> <p>Normal Node</p> <p>IP: 192.168.1.3</p> <p>SN: 255.255.255.0</p> <p>GW: 192.168.1.254</p> </div> <div style="text-align: center;"> <p>W5300</p> <p>IP: 0.0.0.0</p> <p>SN: 255.255.255.0</p> <p>GW: 192.168.1.254</p> </div> </div> </div> <p>W5200 칩 내부의 ARP 처리과정에서 자신의 source IP주소가 “0.0.0.0”일 때, Subnet계산오류로 인해 설정된 Target IP 주소를 보내지 못하고 Target IP주소를 자신의 저장된 Gateway IP주소로 변경하여 ARP request 패킷을 전송하기 때문에 전달 되어야 할 Normal node로 ARP Request 패킷이 전달되지 않는다. 또한 같은 상황에서 Gateway IP 주소가 “0.0.0.0”일 경우, Target IP 주소가 현재 Gateway 주소인 “0.0.0.0”으로 변경되어 ARP request 패킷을 전송하게 되어 Target IP 주소로 패킷이 전달되지 않는 문제가 발생하게 된다.</p>

Solution & Recommendation	<p>Erratum2의 원인은 Erratum1와 동일하기 때문에 Erratum1의 솔루션과 동일 하다.</p>

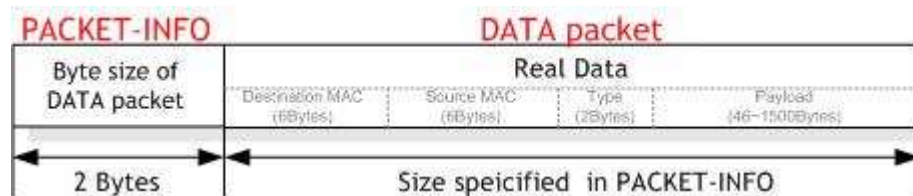
Figure The received MACRAW data Format

MACRAW data의 구조는 아래와 같고, PACKET-INFO(data packet 길이)가 실제 패킷 사이즈 보다 크게 들어오는 현상이 있다. 이때, 실제 패킷 사이즈에서 PACKET-INFO길이까지는 Dummy data가 존재한다.

실제 패킷 사이즈 보다 크게 들어오는 오류 상황을 피하기 위한 방법으로 IP Header 의 Total length Filed 를 이용하여 Packet 의 실제 사이즈를 확인하여 패킷의 올바른 수신 사이즈를 판단 할 수 있다. MACRAW data 의 Payload 내부에 IP Header 가 존재하며, 이 IP Header 에는 전체 패킷 사이즈 정보를 가진 Filed 가 존재한다. 따라서, Software stack 을 사용하는 경우 Software stack 이 IP Header 의 Total length 를 이용하여 수신된 Packet 의 실제 사이즈를 확인하도록 설정해야 한다.
