調査報告

## 倉敷市真備町における西日本豪雨災害時の洪水流について

Flood Flows in the Mabi Town District, Kurashiki City,  
Due to the 2018 West Japan Severe Flood Disaster

海津 正倫

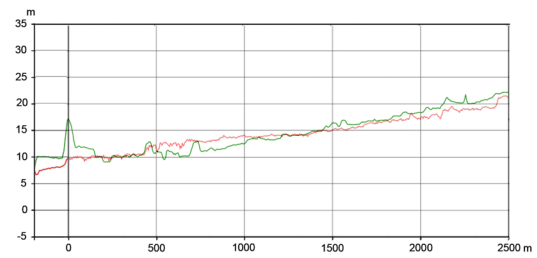
図4, 5によると、末松川は天井川であるとされているが、1000 m地点より上流側では河岸低地の地盤高は河床より高く、天井川化するのは1000 m地点より下流側である。この1000 m地点はおおむね有井集落を北東から南西に走る県道278号線と末政川とが交差する付近にあたっており、それより下流側では末政川の河床は堤内地の地盤より2～3 m高くなっている。また、堤外地と堤防頂部（天端）との比高は5 m以上に及んでいる。

末政川の大規模な破堤は1000 m地点から250～300 m程度下流側にあたる700 m地点付近において発生している。5 mDEMで作成した河床縦断面図（図4, 5の赤線）をみると、河床の高さは700 m付近から上流側の部分と400 m付近から下流側の部分とではかなり異なっていて、この間で急激に河床が低下していることがわかる。また、5 mDEMにもとづくデータであるためにやや正確ではないが、700 m付近および400 m付近において段差があるようにも見える。さらに、この区間を平面的に見ると、この700 m地点は上

図4 5 mDEMによって作成した末政川河床及び左岸低地縦断面図

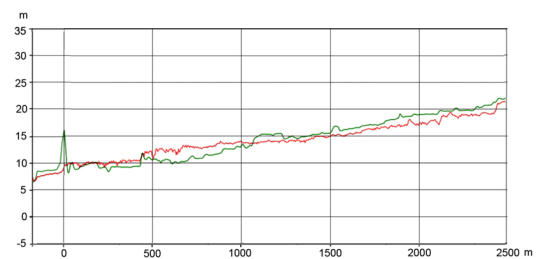
図5 5 mDEMによって作成した末政川河床及び右岸低地縦断面図

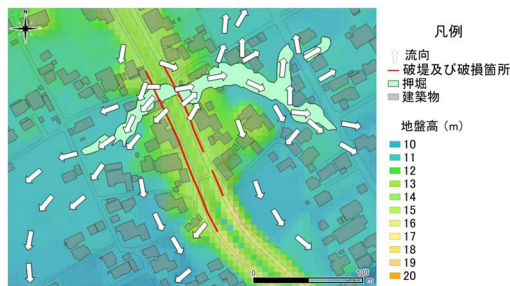
布している。堤防は左岸約200 m・右岸約300 mが決壊しているが（国土交通省，2018a），とくに顕著な堤防の破壊が起こった場所は北部の20～30 m程の区間である。洪水流は図6に示すように顕著な破堤箇所から左岸側，右岸側共に堤防横の建物を破壊し，さらに細長く伸びる押堀を形成して流れ，その先は障害となる建物をよけながら空き地や畑などの空閑地を通り抜けるようにしてさらに先へと流れている。

図6 末政川700 m地点付近の堤防の破損と洪水流の流向（地盤高および建築物は国土地理院の基盤地図情報にもとづくもので，建物の分布は今回の水害時とほとんど違いがない。）

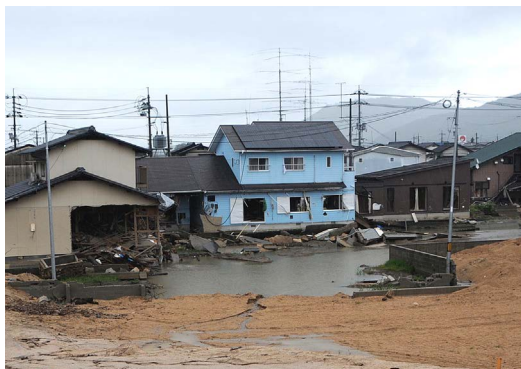
現地での観察によると建物の損壊状況は左岸側，右岸側ともに押堀の伸びる方向に向けて堤防から50 m程度までの範囲では全壊したものが多く，70～80 mの範囲で，家屋の一部がえぐられる等の顕著な損壊が発生している（図7）。さらに破堤地点から100 m程度離れた箇所まででは外壁が剥がれていたり，建物の中を洪水流が通り抜けたことによるガラス戸の破損などの

図7 末政川左岸700 m地点の破堤現場と破堤によって形成された押堀

被害が目立っていて，その先は浸水被害が主となっている。また，破堤地点からの洪水流の主軸を離れると，建物本体の損壊は急激に目立たなくなり，浸水被害が主となっている。なお，右岸側の破堤箇所近くでは洪水流と土砂堆積及び建物の浮き上がりによって土台から持ち上げられて激しく傾いた建物も存在している。

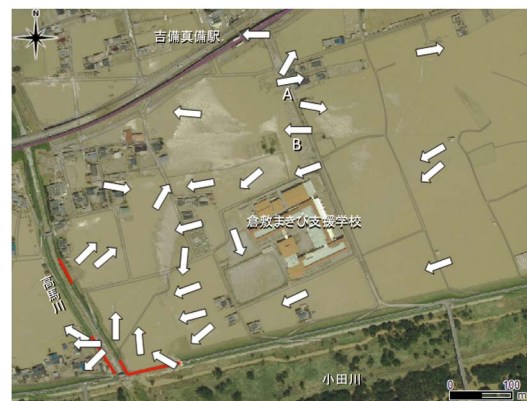
これらのうち高馬川右岸の破堤では破堤による流れは末松川に比べると弱かったと考えられ，顕著な押堀は形成されておらず，流失・全壊・半壊した家屋は数件にとどまる。高馬川左岸では小田川との合流部において破堤しており，小田川左岸も高馬川との合流点から100 m程の区間が破堤していて，高馬川左岸とともに破堤箇所から流出した洪水流は北北東方向に広がった。ただ，破堤地点付近では民家が無いため，家屋の流失や破壊等の被害は無く，田畑の被害のみが発生している（図8）。

図8 小田川左岸3.4 km地点および高馬川最下流部の破堤地点と流向

一方、両地点の間に位置する道路の東側の民家では敷地を囲うブロック塀の北東の隅が破壊されており、上記の地点とは反対に西あるいは北西から東に向けての流れによって破壊されたと考えられる痕跡が残されていた（図8A地点）。この民家の場所は先に述べた小田川と高馬川の合流点付近の破堤箇所から流れ出した流水の延長方向にあっており、この民家の場所における流れが小田川と高馬川（左岸）の破堤にともなう洪水流の自然な流れとして理解できる。これに対し

図8に示される洪水流の痕跡からは小田川左岸と高馬川左岸の破堤箇所から北ないし北北東方向に向かう洪水流を把握することができる。倉敷まきび支援学校の西側には北西側の数件の民家の間を通った流れの延長部に洪水堆積物が紡錘状に延びているが、この堆積物の西側の部分はこのごぎりの歯のように入り組んでおり、南からの流れによって堆積した堆積物がその後の東からの流れによって削られたと思われる痕跡が認められる。また、この部分の北側にも堆積物が広く堆積している部分があり、これらの比較的広く分布する堆積物は、そのひろがりから小田川左岸と高馬川左岸の破堤箇所から供給されたものであると推定される。そのように考えると、破堤に伴う洪水流は紡錘状の広がりを持つ堆積物の西側を緩くカーブしながら北及び北東に向けて流れ、さらに図8のA地点の方に流れたと考えることができ、先に述べた民家の塀が西からの流れによって破壊されたということと矛盾しない。

一方、これらの流れとは別にこの地域の南部にみられる洪水流の痕跡の多くは東から西に向けた流れを示している。とくに倉敷まきび支援学校の周囲では多くの流れが東から西に向けたものやそれらから派生した流れになっていて、その東側の地域でも東からの流れを認めることができる。

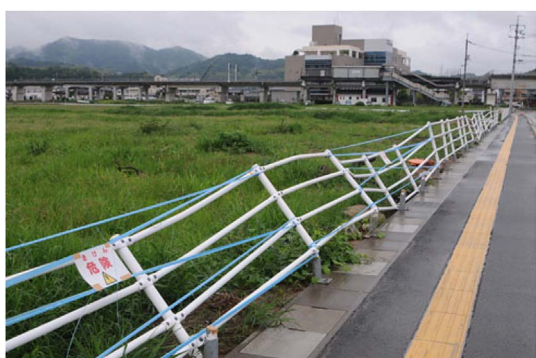
図9 真備駅の南において西に向けて倒れた柵  
Figure 9 Westward leaned fence at south of Makibi station

現地での洪水流の調査は高馬川の破堤箇所を中心におこなったが、そのほかの場所でも出来る範囲で洪水流の調査をおこなった。そのような中で、井原鉄道吉備真備駅の南では洪水流が二つの方向を示していることに注目した。すなわち、井原鉄道吉備真備駅の南にあたる倉敷まきび支援学校と吉備真備駅との間の地点では、支援学校から吉備真備駅に向かう道路脇に壊れたパイプ状の柵が見られる（図9）が、その柵は西に向けて倒れており（図8B地点）、東から西に向けての流れによって倒されたことが示されている。また、吉備真備駅でも、駅構内の自転車置き場の自転車群が上記の柵と同様に西に向けて倒れていた。倒れた自転車群の上には乾いた泥がかぶっており、この自転車群は水害時に東から西に向かう洪水流によって倒れてそのままになっているものと判断される。
