56豪雪による北陸地方の建物及び 人の被害と建物の耐雪化について

福井大学教授

山 田 孝 一 郎

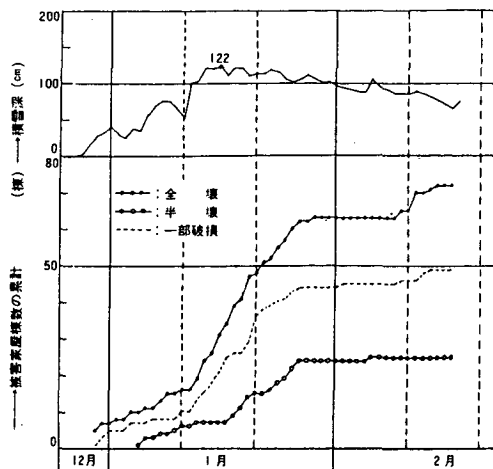
(3)被害の多い木造建物では、図1.1のように、県庁所在地の積雪深が1m以上になると建物の損傷が急増してくる。この傾向は北陸三県に共通している。したがって、北陸地方では、積

雪深1m位が木造建物の安全の目安となる。

図 1.1 56豪雪による金沢市の地上積雪深と
石川県の被害家屋棟数の増加¹⁾

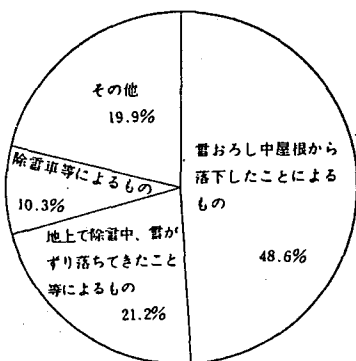
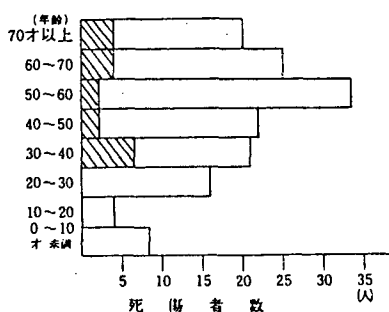
図2.1 56豪雪による福井県の人的被害状況³⁾

福井県の死傷者は149人であったが(表1.3)、これを原因別に示したものが図2.1(a)であり、また、これを年齢別に示したものが図2.1(b)である。これらから次のことが知られる。

(1)死傷者149人の中の約80%が雪おろし及びその後の除排雪によるものである。

(2)死傷者149人の中には多くの高齢者が含まれている。

以上のことから、雪おろし及びその後の除排雪作業には大変な労力がともなうものであり、また、北陸地方にも高齢化社会が進行し除雪労働力が減少していることが知られよう。

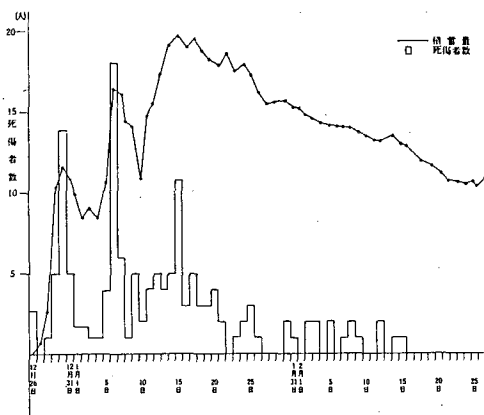
図2.2 56豪雪による福井県の人的被害と積雪量(福井市)との関係³⁾

福井県の死傷者149人と降積雪との関係を示したものが図2.2である。これから、

(1)1節で述べたように降積雪の周期に合わせて、すなわち、福井市の降積雪が増加しドカ雪となる毎に屋根の雪おろしが行なわれ、これにともない福井県の死傷者が急増している。

(2)雪おろし後の除排雪でも死傷者が続出している。
