## CERTIFICADO DE INSPECCIÓN INTEGRIDAD DE FILTRO

Informe Ref.: SCL3657-DOC2420-CLI95-FLT OT N°: 3657 Fecha de Emisión: 2021-10-21  
Empresa: CLINICA BUPA SANTIAGO Solicita: Cristian Tamayo  
Dirección: AVENIDA DEPARTAMENTAL 1455, LA FLORIDA, SANTIAGO, Chile

Descripción	Marca	Modelo	Serie	Lugar	Ubicado en
Filtro Absoluto HEPA-OQ	TROX TECHNIK	MFP/H14	2196484	Habitación 433	SALA
Tipo de Filtro y Dimensiones		Cantidad de Filtros HEPA		Límite de Penetración	Eficiencia
H14 1135x535x78		1		0,001 %	99,99 % (0,3µm)

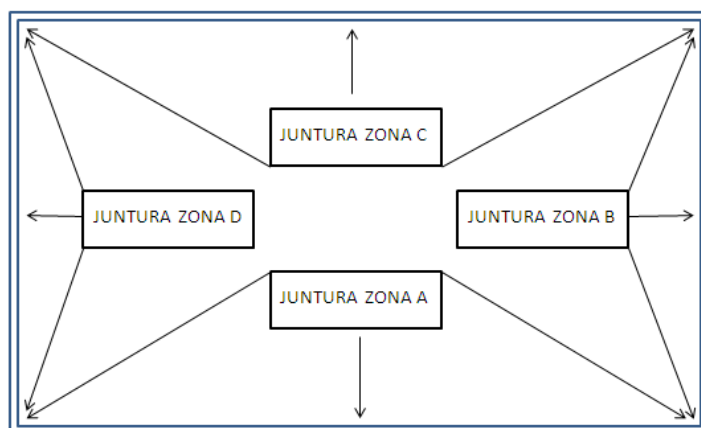
### Filtro a Examinar

Equipo en buenas condiciones de operación:	SI	Filtro presenta reparaciones:	NO
Filtro presenta rotura:	NO	Filtro presenta rotura en sellos perimetrales:	NO
Filtros instalados correctamente:	SI	Presenta colmatación:	NO
