INFORME DE INSPECCIÓN

CERTIFICACIÓN DE INTEGRIDAD DE FILTRO

LABORATORIO BIOSANO S.A.

Informe Ref.: SCL3494-D0C2442-CLJ21-FLT OT N°: 3494

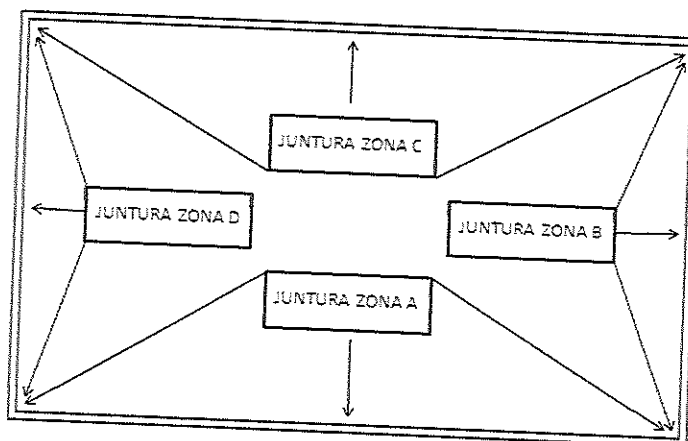
Filtro a Examinar

Equipo en buenas condiciones de operación:	SI	Filtro presenta reparaciones:	NO
Filtro presenta rotura:	NO	Filtro presenta rotura en sellos perimetrales:	NO
Filtros instalados correctamente:	SI	Presenta colmatación:	NO

N° de Filtro	Zona A	Zona A	Zona B	Zona B	Zona C	Zona C	Zona D	Zona D
Filtro FH-99	< 0.001	< 0.001	< 0.001	< 0.001	< 0.001	< 0.001	< 0.001	< 0.001

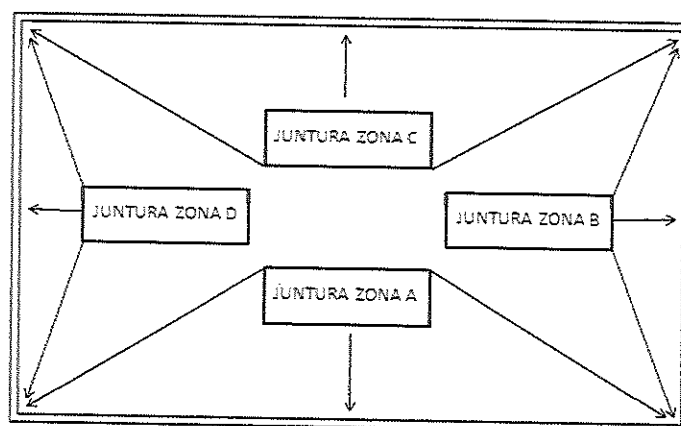
Filtro a Examinar

Equipo en buenas condiciones de operación:	SI	Filtro presenta reparaciones:	NO
Filtro presenta rotura:	NO	Filtro presenta rotura en sellos perimetrales:	NO
Filtros instalados correctamente:	SI	Presenta colmatación:	NO

N° de Filtro	Zona A	Zona A	Zona B	Zona B	Zona C	Zona C	Zona D	Zona D
Filtro FH-143	< 0.001	< 0.001	< 0.001	< 0.001	< 0.001	< 0.001	< 0.001	< 0.001

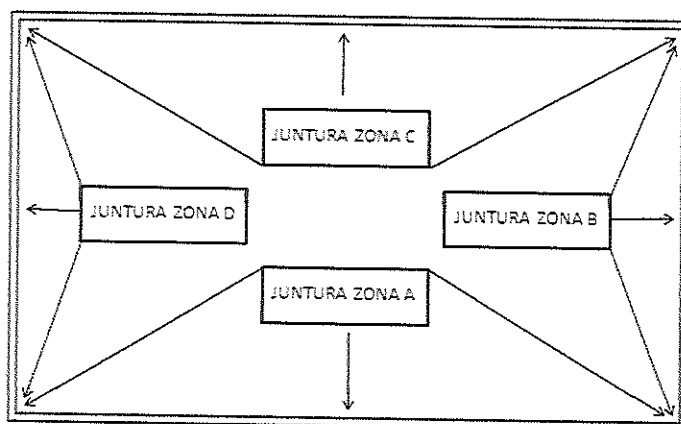
Filtro a Examinar

Equipo en buenas condiciones de operación:	SI	Filtro presenta reparaciones:	NO
Filtro presenta rotura:	NO	Filtro presenta rotura en sellos perimetrales:	NO
Filtros instalados correctamente:	SI	Presenta colmatación:	NO

N° de Filtro	Zona A	Zona A	Zona B	Zona B	Zona C	Zona C	Zona D	Zona D
Filtro FH-71	< 0.001	< 0.001	< 0.001	< 0.001	< 0.001	< 0.001	< 0.001	< 0.001
Filtro FH-72	< 0.001	< 0.001	< 0.001	< 0.001	< 0.001	< 0.001	< 0.001	< 0.001
Filtro FH-75	< 0.001	< 0.001	< 0.001	< 0.001	< 0.001	< 0.001	< 0.001	< 0.001
Filtro FH-78	< 0.001	< 0.001	< 0.001	< 0.001	< 0.001	< 0.001	< 0.001	< 0.001

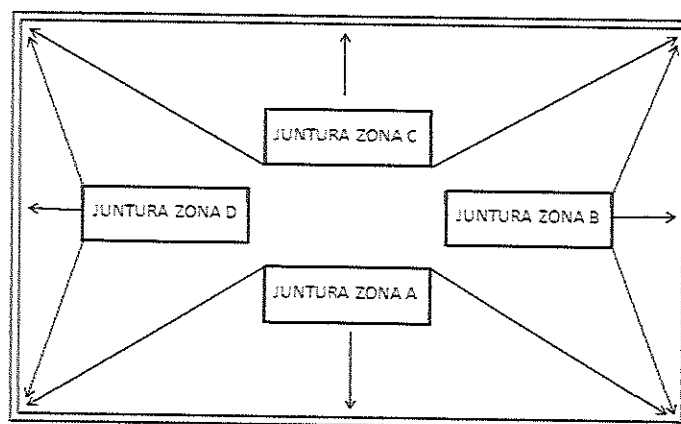
Filtro a Examinar

Equipo en buenas condiciones de operación:	SI	Filtro presenta reparaciones:	NO
Filtro presenta rotura:	NO	Filtro presenta rotura en sellos perimetrales:	NO
Filtros instalados correctamente:	SI	Presenta colmatación:	NO

N° de Filtro	Zona A	Zona A	Zona B	Zona B	Zona C	Zona C	Zona D	Zona D
Filtro FH-101	< 0.001	< 0.001	< 0.001	< 0.001	< 0.001	< 0.001	< 0.001	< 0.001
Filtro FH-102	< 0.001	< 0.001	< 0.001	< 0.001	< 0.001	< 0.001	< 0.001	< 0.001
Filtro FH-103	< 0.001	< 0.001	< 0.001	< 0.001	< 0.001	< 0.001	< 0.001	< 0.001
Filtro FH-104	< 0.001	< 0.001	< 0.001	< 0.001	< 0.001	< 0.001	< 0.001	< 0.001

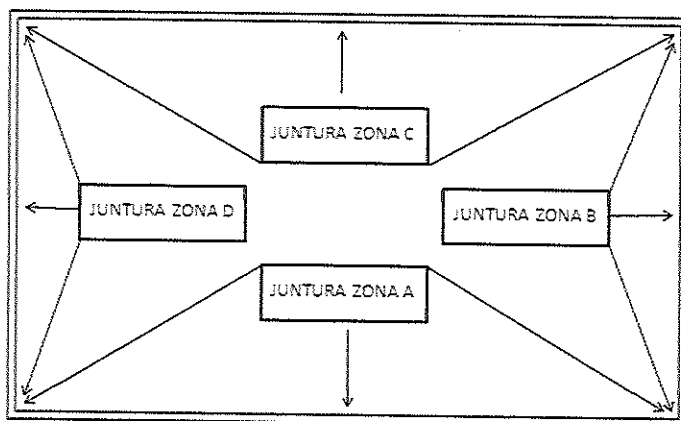
Filtro a Examinar

Equipo en buenas condiciones de operación:	SI	Filtro presenta reparaciones:	NO
Filtro presenta rotura:	NO	Filtro presenta rotura en sellos perimetrales:	NO
Filtros instalados correctamente:	SI	Presenta colmatación:	NO

N° de Filtro	Zona A	Zona A	Zona B	Zona B	Zona C	Zona C	Zona D	Zona D
Filtro FH-79	< 0.001	< 0.001	< 0.001	< 0.001	< 0.001	< 0.001	< 0.001	< 0.001
Filtro FH-84	< 0.001	< 0.001	< 0.001	< 0.001	< 0.001	< 0.001	< 0.001	< 0.001
Filtro FH-85	< 0.001	< 0.001	< 0.001	< 0.001	< 0.001	< 0.001	< 0.001	< 0.001
Filtro FH-90	< 0.001	< 0.001	< 0.001	< 0.001	< 0.001	< 0.001	< 0.001	< 0.001
Filtro FH-95	< 0.001	< 0.001	< 0.001	< 0.001	< 0.001	< 0.001	< 0.001	< 0.001

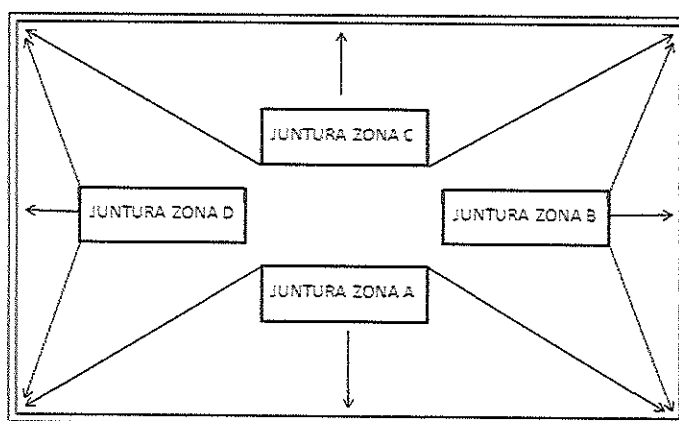
Filtro a Examinar

Equipo en buenas condiciones de operación:	SI	Filtro presenta reparaciones:	NO
Filtro presenta rotura:	NO	Filtro presenta rotura en sellos perimetrales:	NO
Filtros instalados correctamente:	SI	Presenta colmatación:	NO

N° de Filtro	Zona A	Zona A	Zona B	Zona B	Zona C	Zona C	Zona D	Zona D
Filtro FH-96	< 0.001	< 0.001	< 0.001	< 0.001	< 0.001	< 0.001	< 0.001	< 0.001

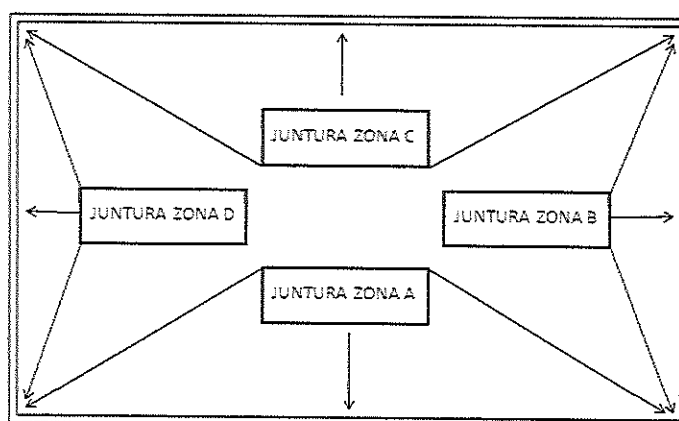
Filtro a Examinar

Equipo en buenas condiciones de operación:	SI	Filtro presenta reparaciones:	NO
Filtro presenta rotura:	NO	Filtro presenta rotura en sellos perimetrales:	NO
Filtros instalados correctamente:	SI	Presenta colmatación:	NO

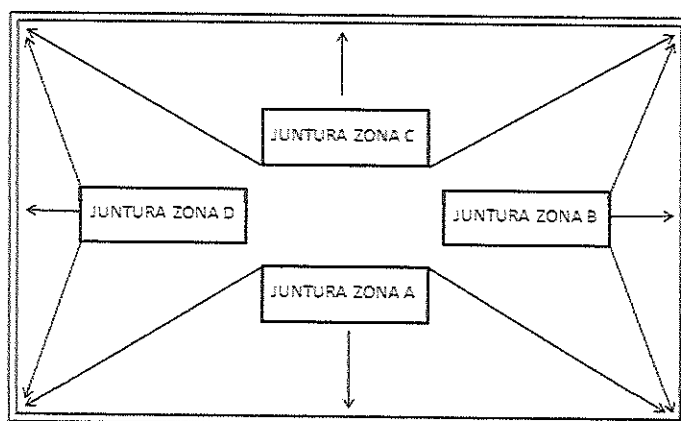
Filtro a Examinar

Equipo en buenas condiciones de operación:	SI	Filtro presenta reparaciones:	NO
Filtro presenta rotura:	NO	Filtro presenta rotura en sellos perimetrales:	NO
Filtros instalados correctamente:	SI	Presenta colmatación:	NO
