Departamento de Mantenimiento

TRABAJOS DE CERRAMIENTO

WM SAN MIGUEL

02/09/2021

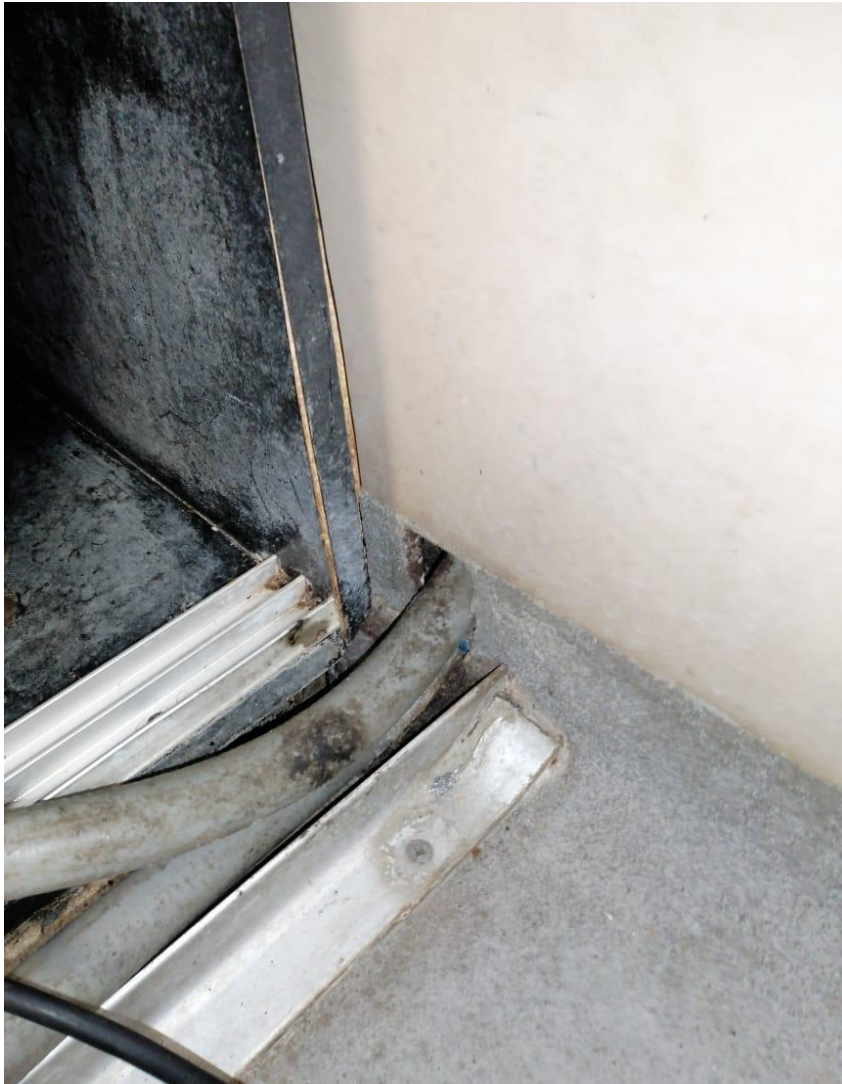
- ANTES

SELLADO DE HUECO ENTRE TUBERIA Y PARED POR MUEBLE ENTRADA DE LA PANADERIA

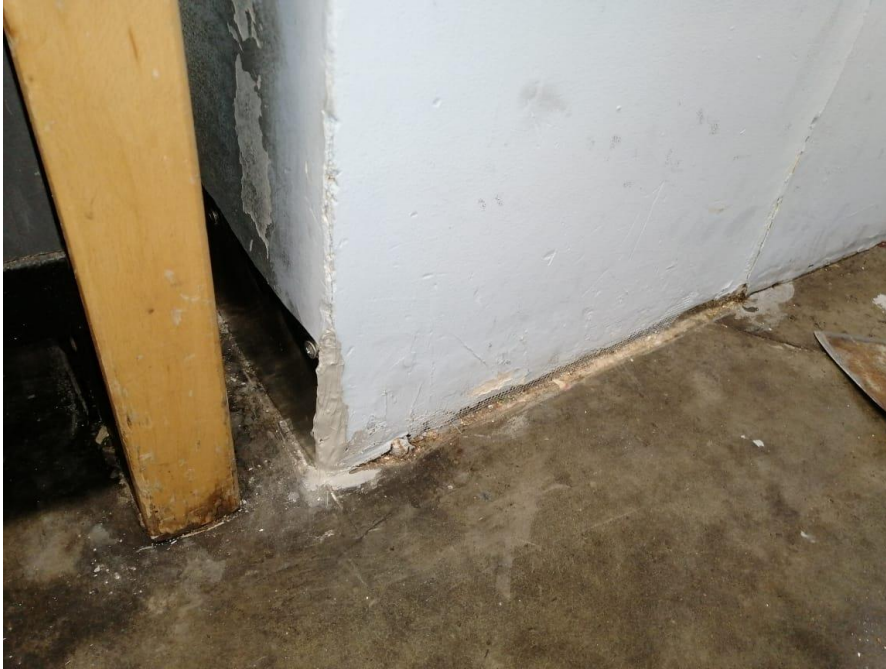
- ANTES

RESANADO DE PARED PARTE INFERIOR ÁREA GÓNDOLAS DE PANADERÍA

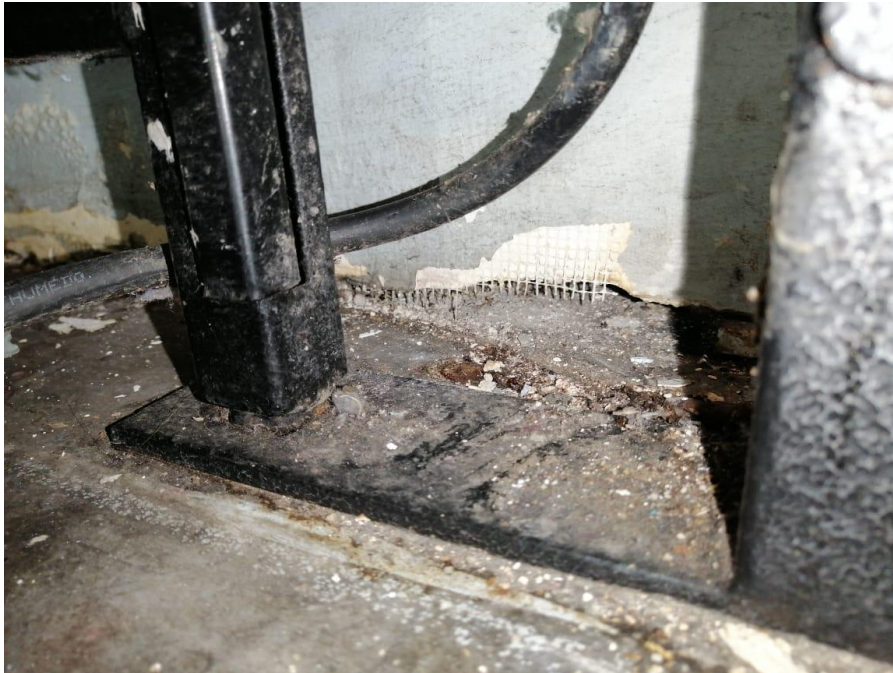
- ANTES

SELLADO DE ORIFICIO DE PARED PARTE INFERIOR ÁREA GÓNDOLAS DE PANADERÍA

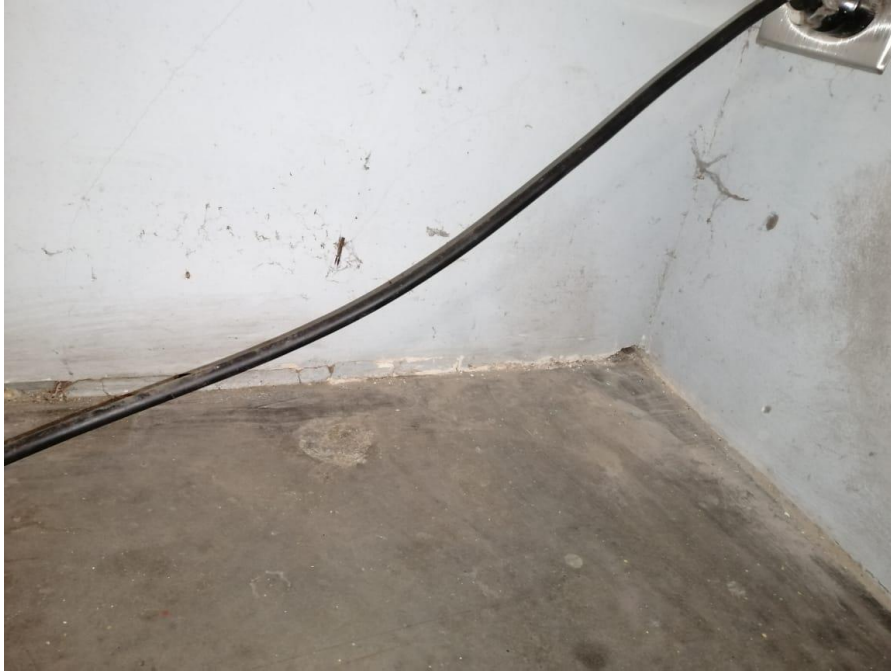
- ANTES

SELLADO DE ORIFICIO EN PARED TABLA ROCA ESQUINA INFERIOR DERECHO DE LA VITRINA PEGADO A LOS FREEZER

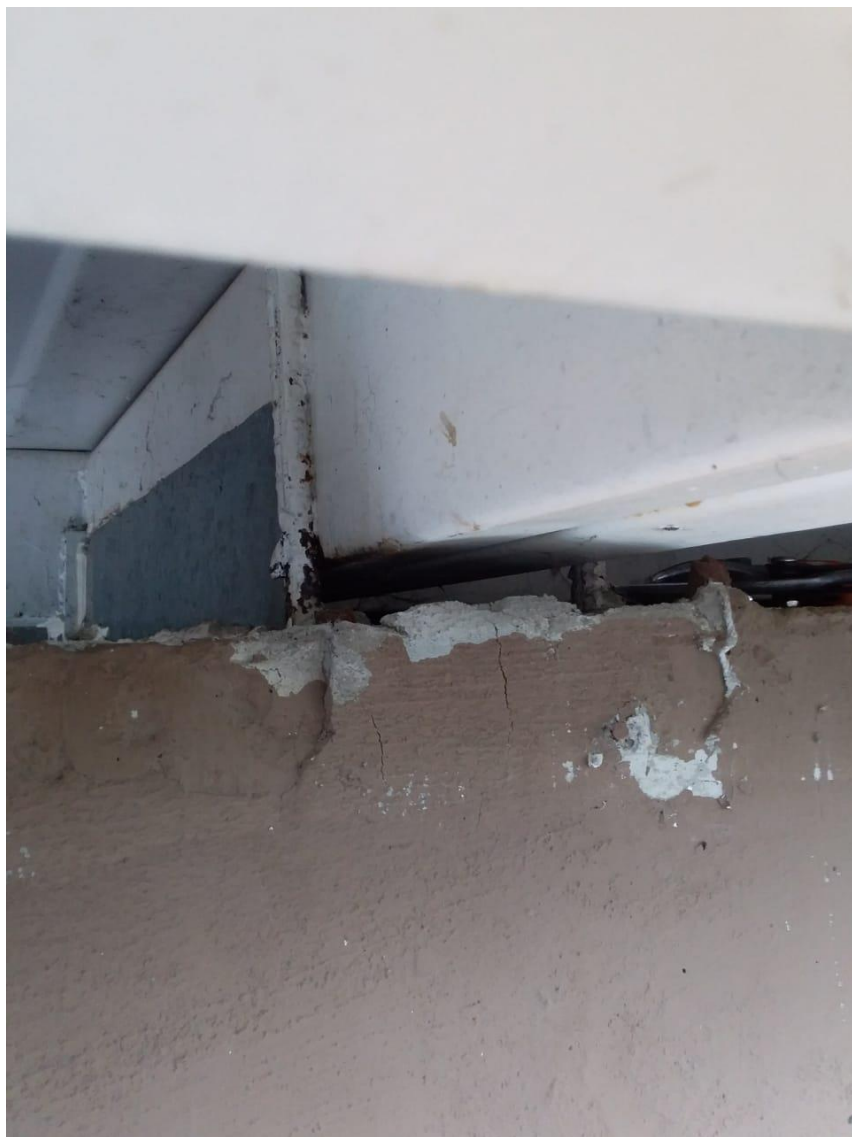
- ANTES

SELLADO DE HUECO ENTRE BASE DE CANAL A BODEGA SUBSESTIBLE

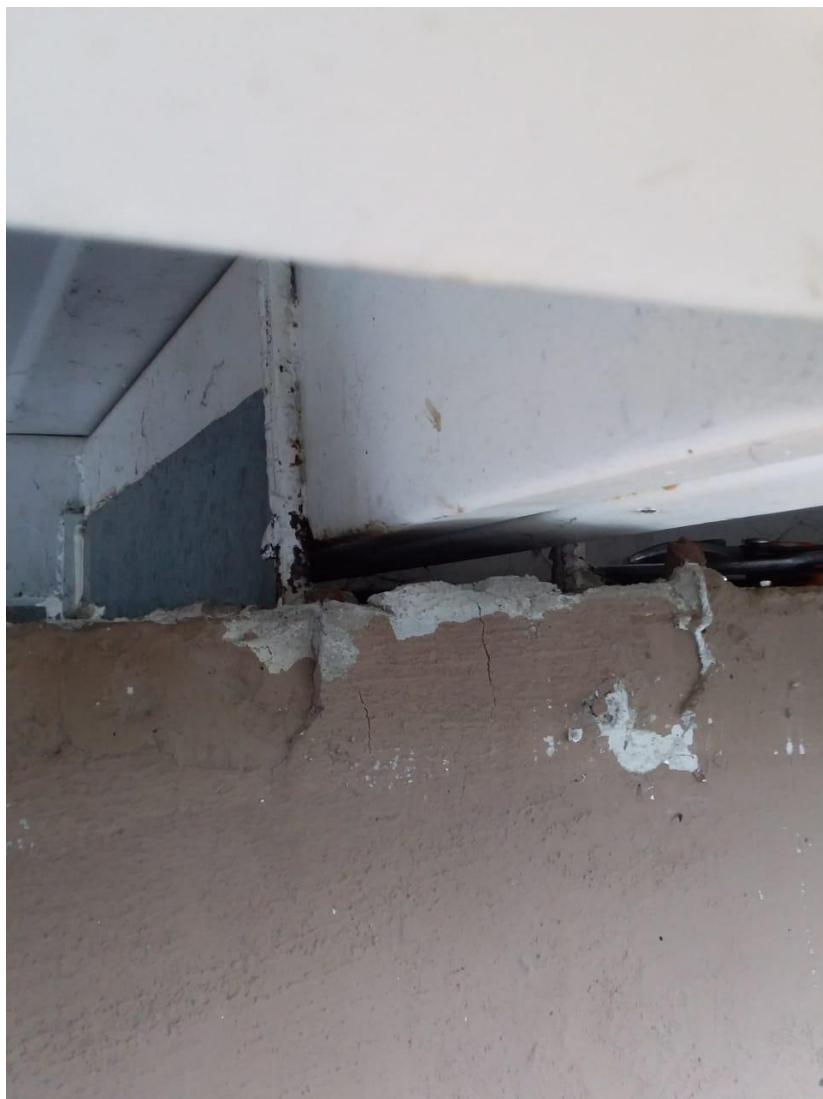
- ANTES

SELLADO DE HUECO ENTRE BASE DE CANAL A BODEGA SUBSESTIBLE

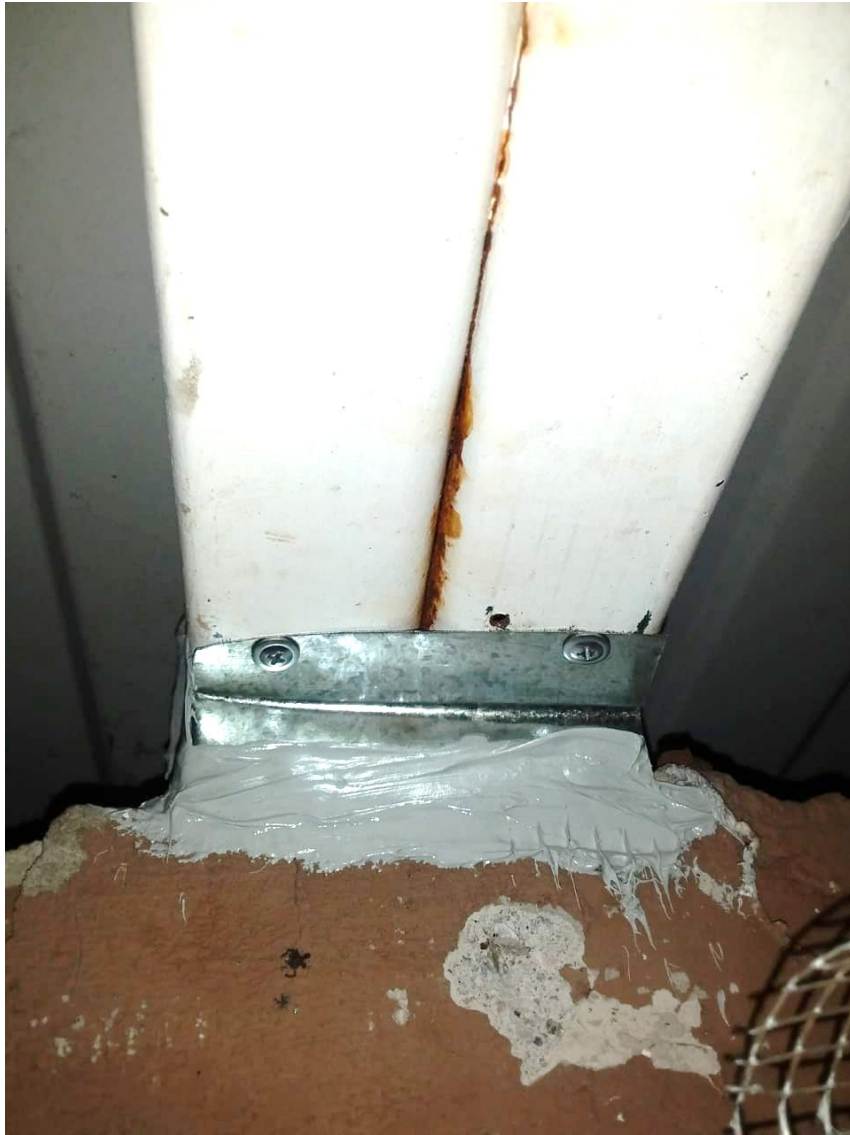
- ANTES

ZARANDA REINSTALADA Y HUECO SELLADO

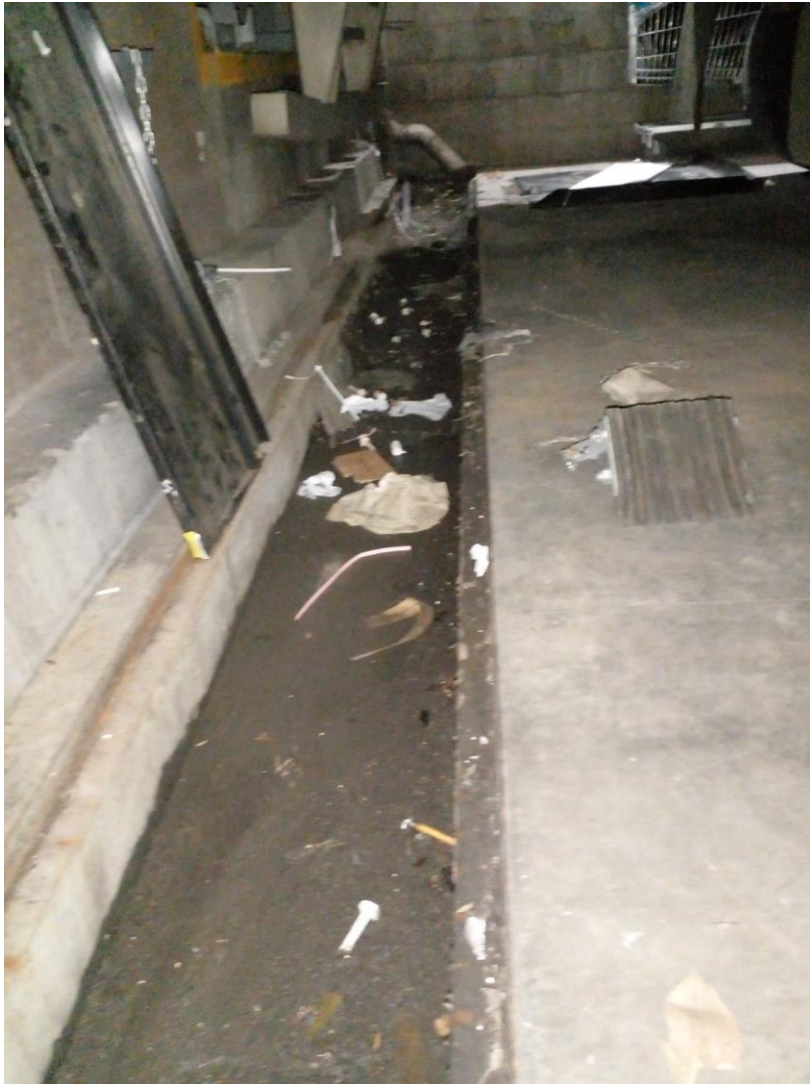
- ANTES

LIMPIEZA DE DRENAJE AREA DE DESCARGA (ESTE ESTABA LLENO DE ARENA Y BASURA QUE FUE DESALOJADA)

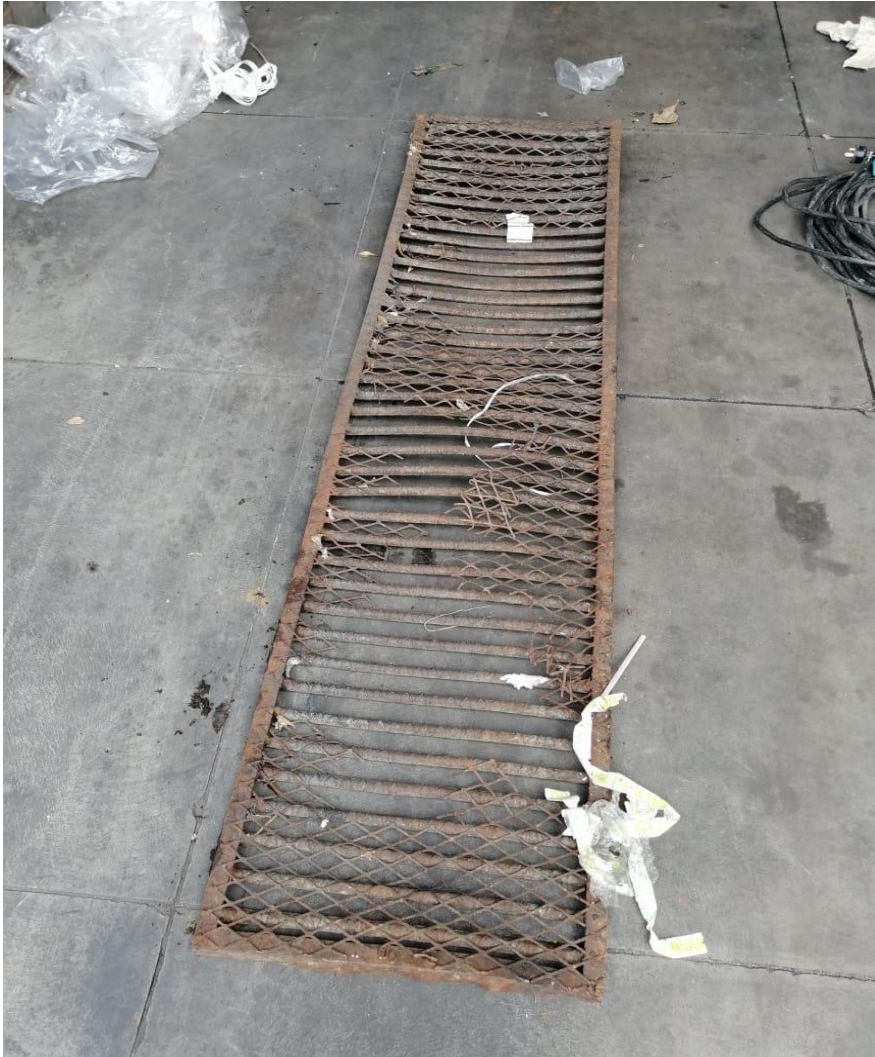
- ANTES

PARRILLA DE DRENAJE, INSTALACION DE LAMINA DESPLEGADA NUEVA, ENDEREZADO DE PARRILLA Y REFUERZO, APLICACION DE PINTURA ANTICORROSIVA

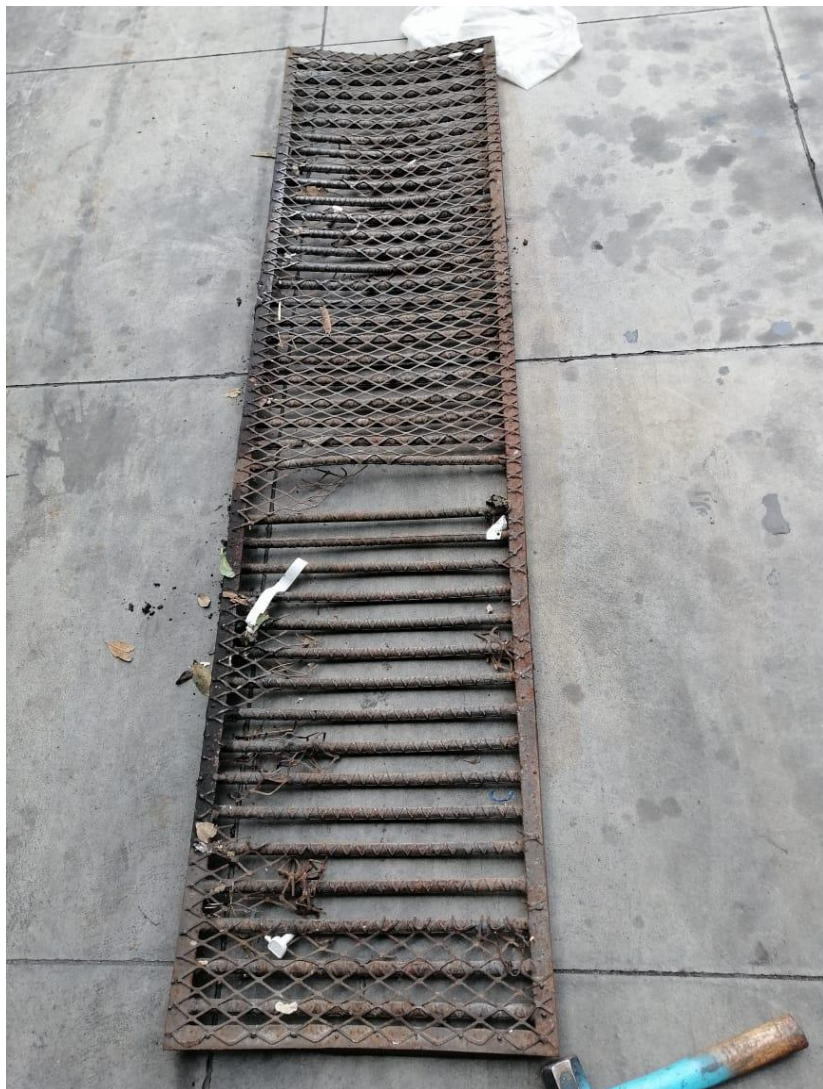
- ANTES

PARRILLA DE DRENAJE, INSTALACION DE LAMINA DESPLEGADA NUEVA, ENDEREZADO DE PARRILLA Y REFUERZO, APLICACION DE PINTURA ANTICORROSIVA

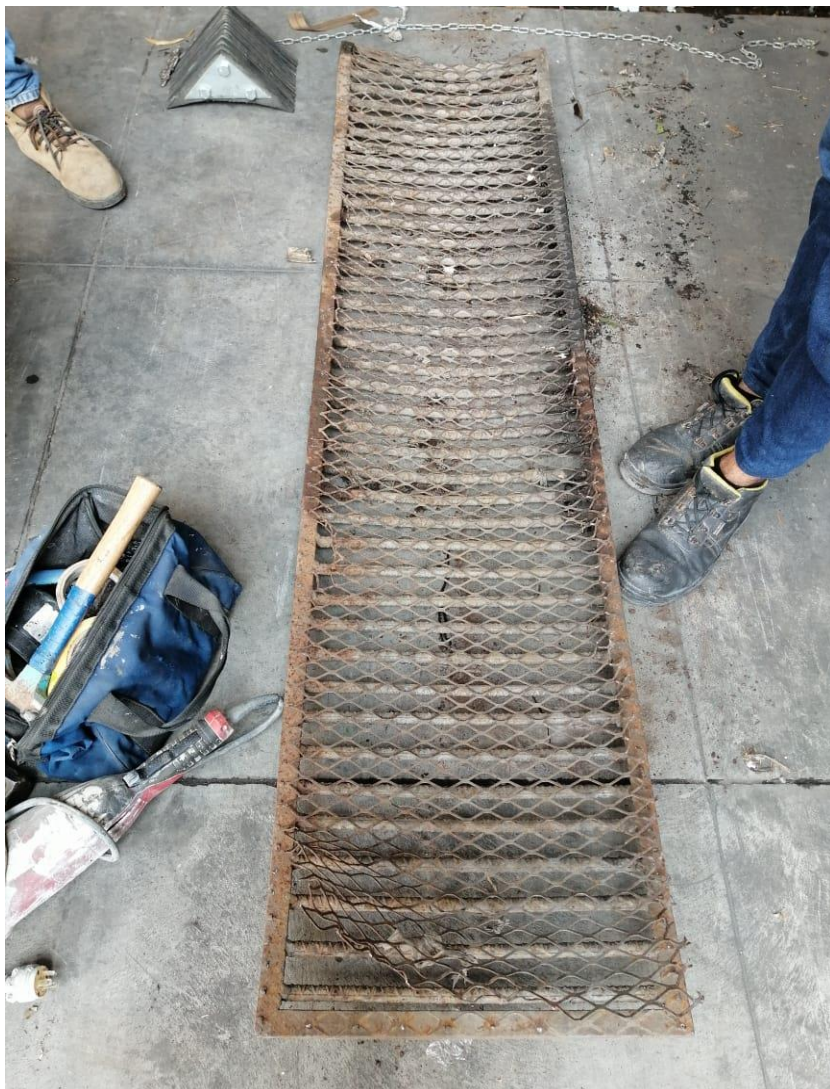
- ANTES

PARRILLA DE DRENAJE, INSTALACION DE LAMINA DESPLEGADA NUEVA, ENDEREZADO DE PARRILLA Y REFUERZO, APLICACION DE PINTURA ANTICORROSIVA

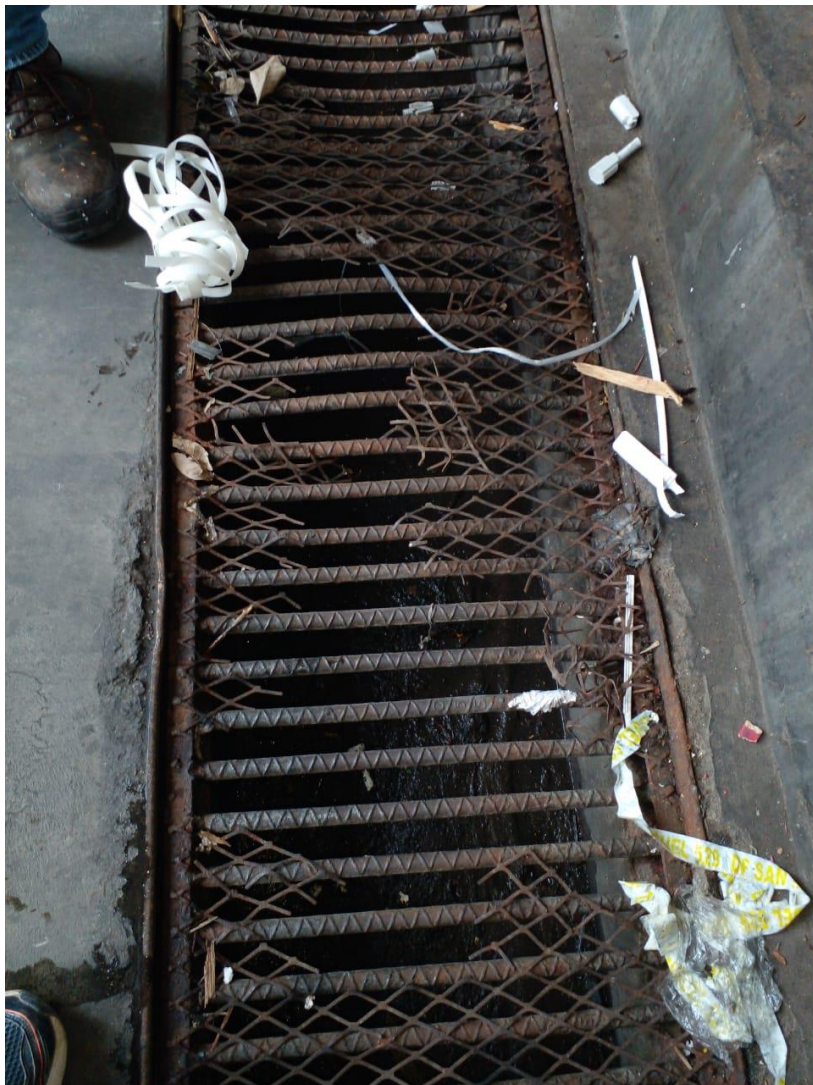
- ANTES

PARRILLA DE DRENAJE, INSTALACION DE LAMINA DESPLEGADA NUEVA, ENDEREZADO DE PARRILLA Y REFUERZO, APLICACION DE PINTURA ANTICORROSIVA

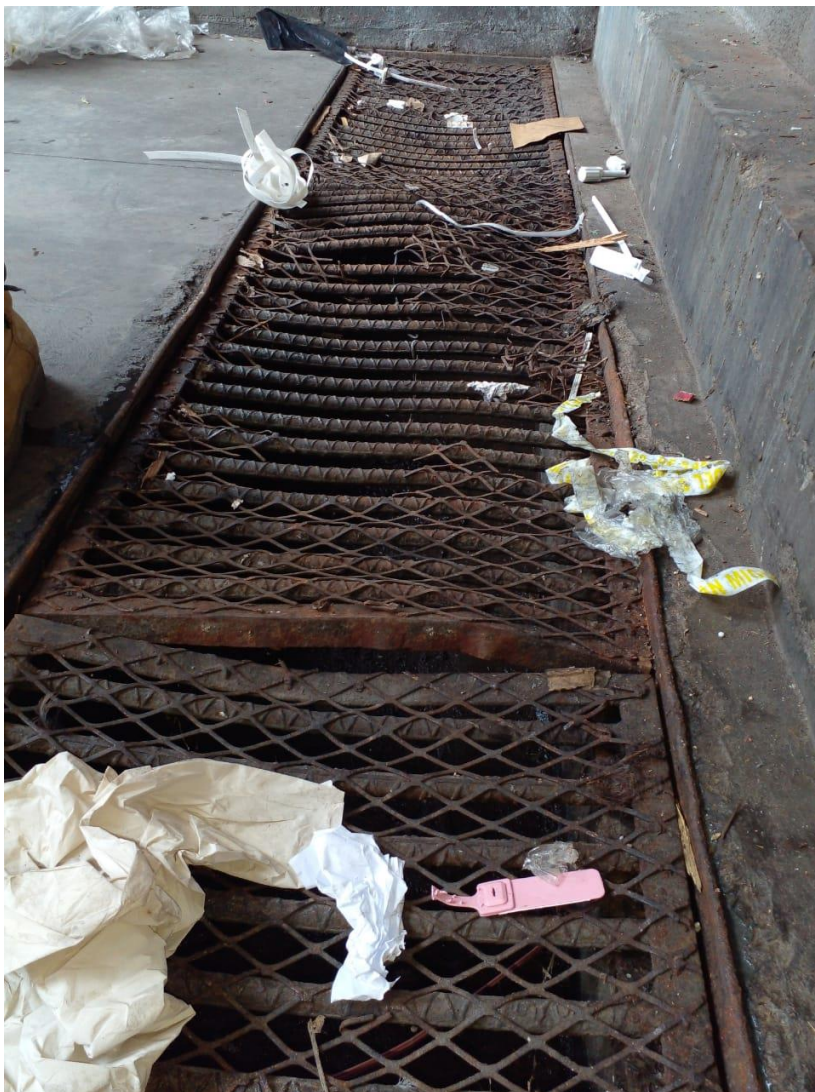
• ANTES

PARRILLA DE DRENAJE, INSTALACION DE LAMINA DESPLEGADA NUEVA, ENDEREZADO DE PARRILLA Y REFUERZO, APLICACION DE PINTURA ANTICORROSIVA (limpieza)

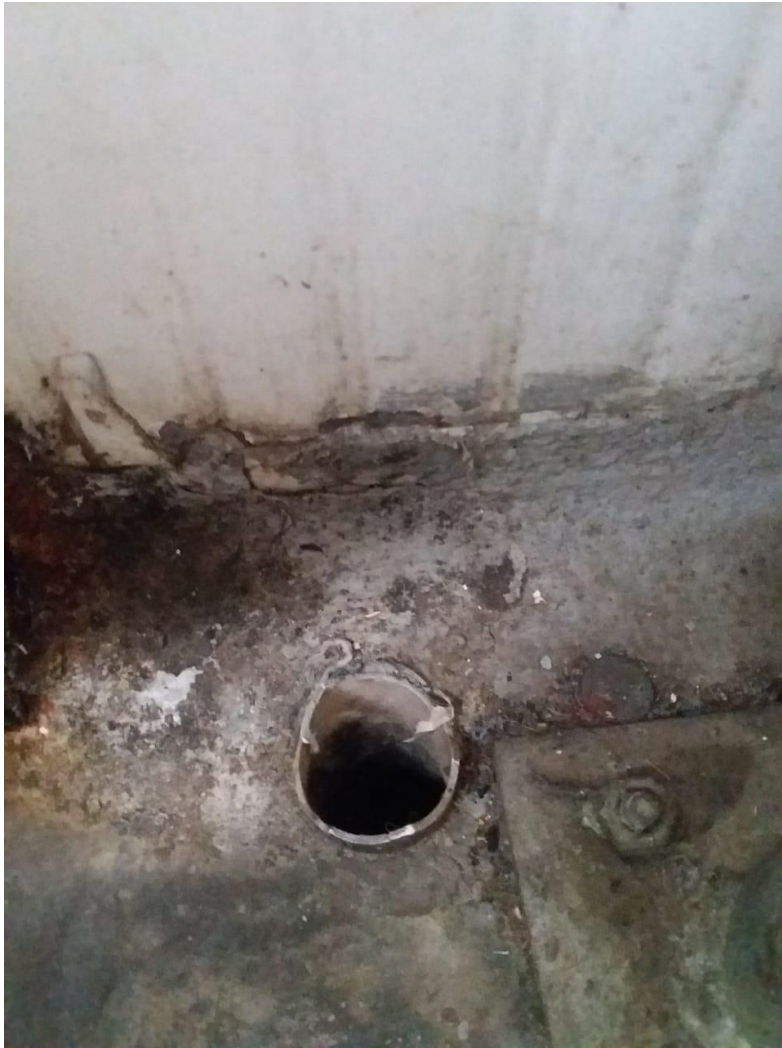
- ANTES

SELLADO DE HUECO TUBERIA ABIERTA FREEZER FRENTE A ÁREA DE VERDURAS

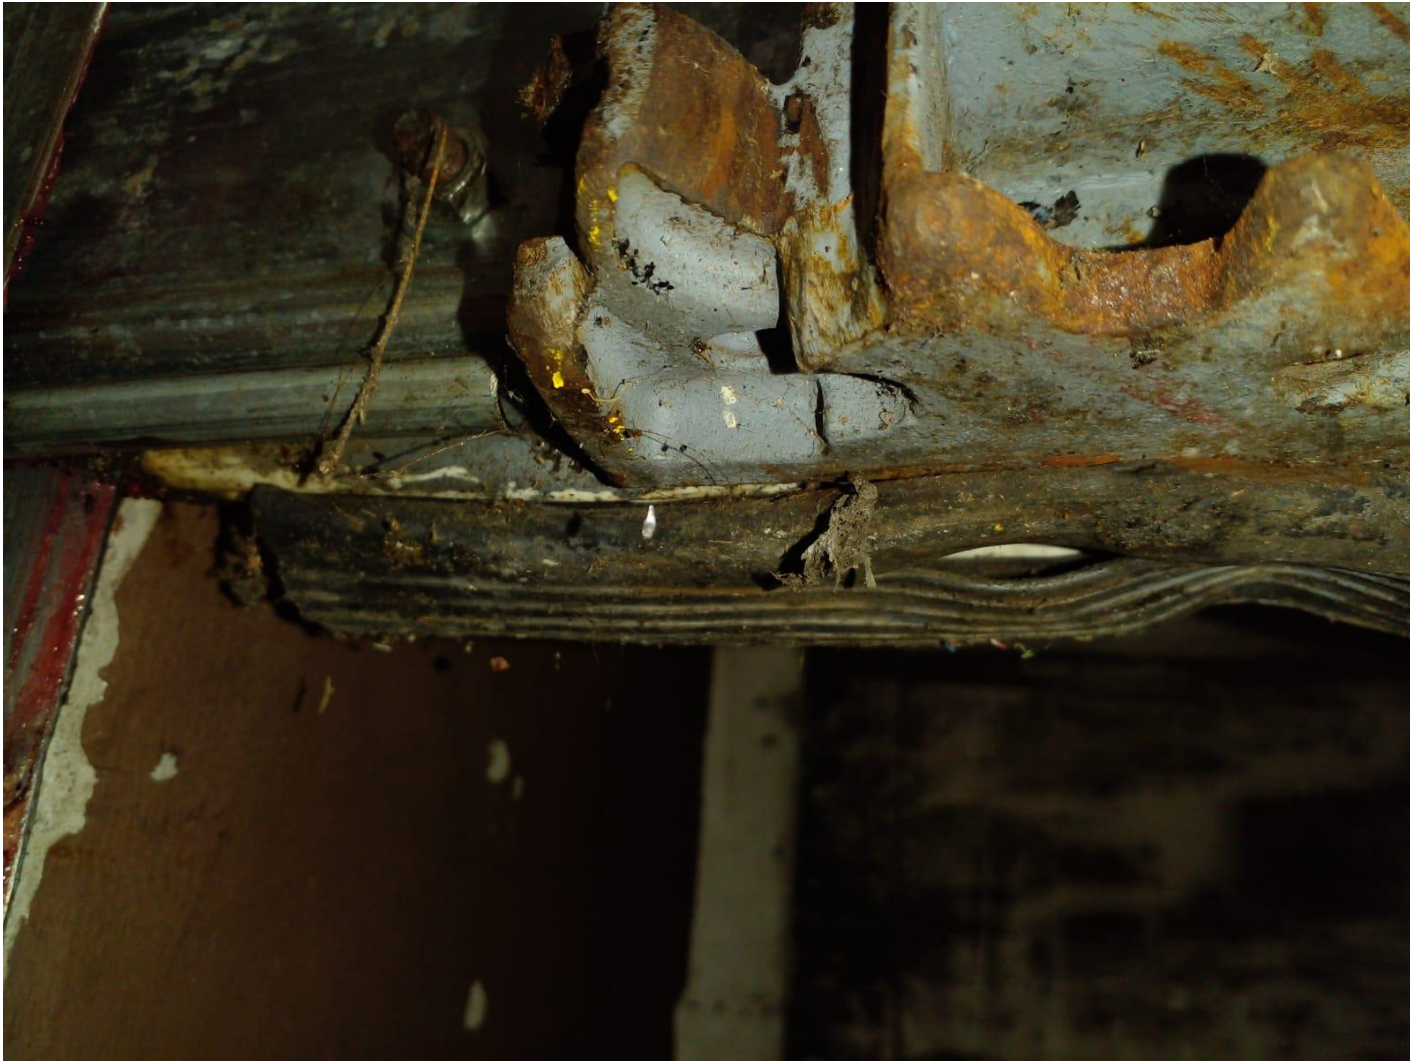
- ANTES

ESTADO DE BARREPOLVO EXISTENTE ANTES DEL CAMBIO

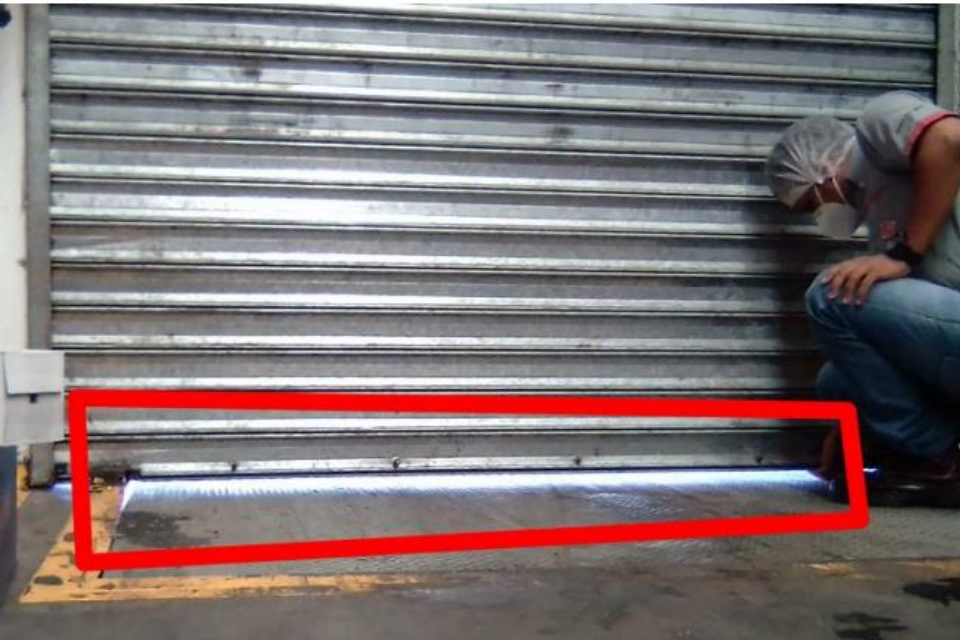
- ANTES

INSTALACION DE BARREPOLVO NUEVO EN 2DA CORTINA DE ZONA DE DESCARGA

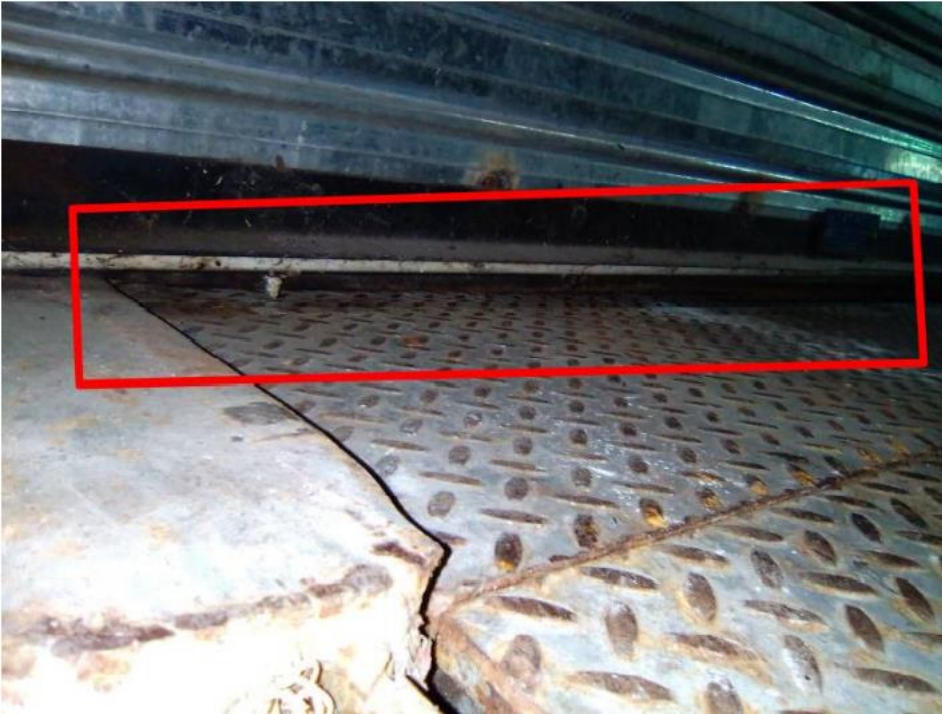
- ANTES

INSTALACION DE BARREPOLVO NUEVO EN 3ER CORTINA DE ZONA DE DESCARGA
