Departamento de Mantenimiento

REPARACION DE FUGA EN RAMPA DE RECICLADO

CD APOPA

13/04/2021

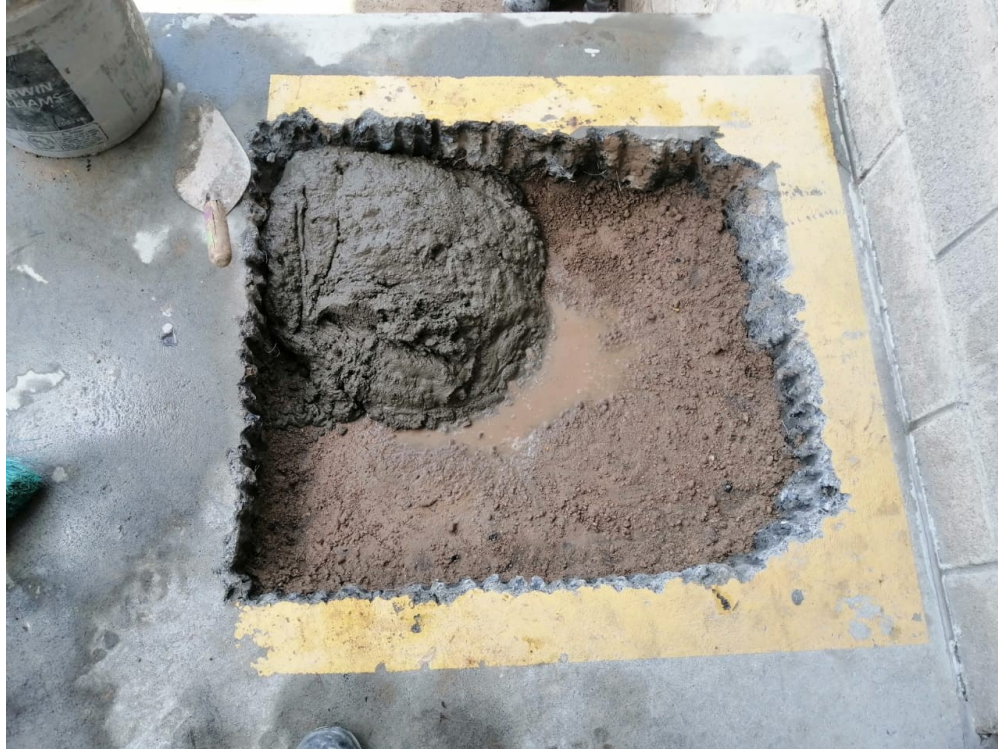
- ANTES

DEMOLICION POR BUSQUEDA DE FUGA

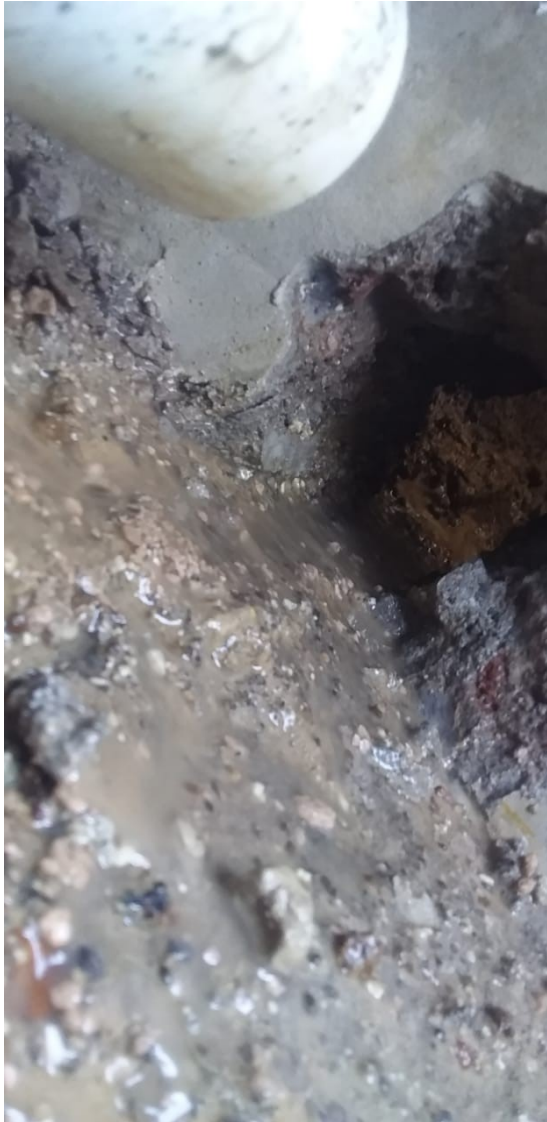
- ANTES

CAMBIO DE ACCESORIOS Y TUBERIA

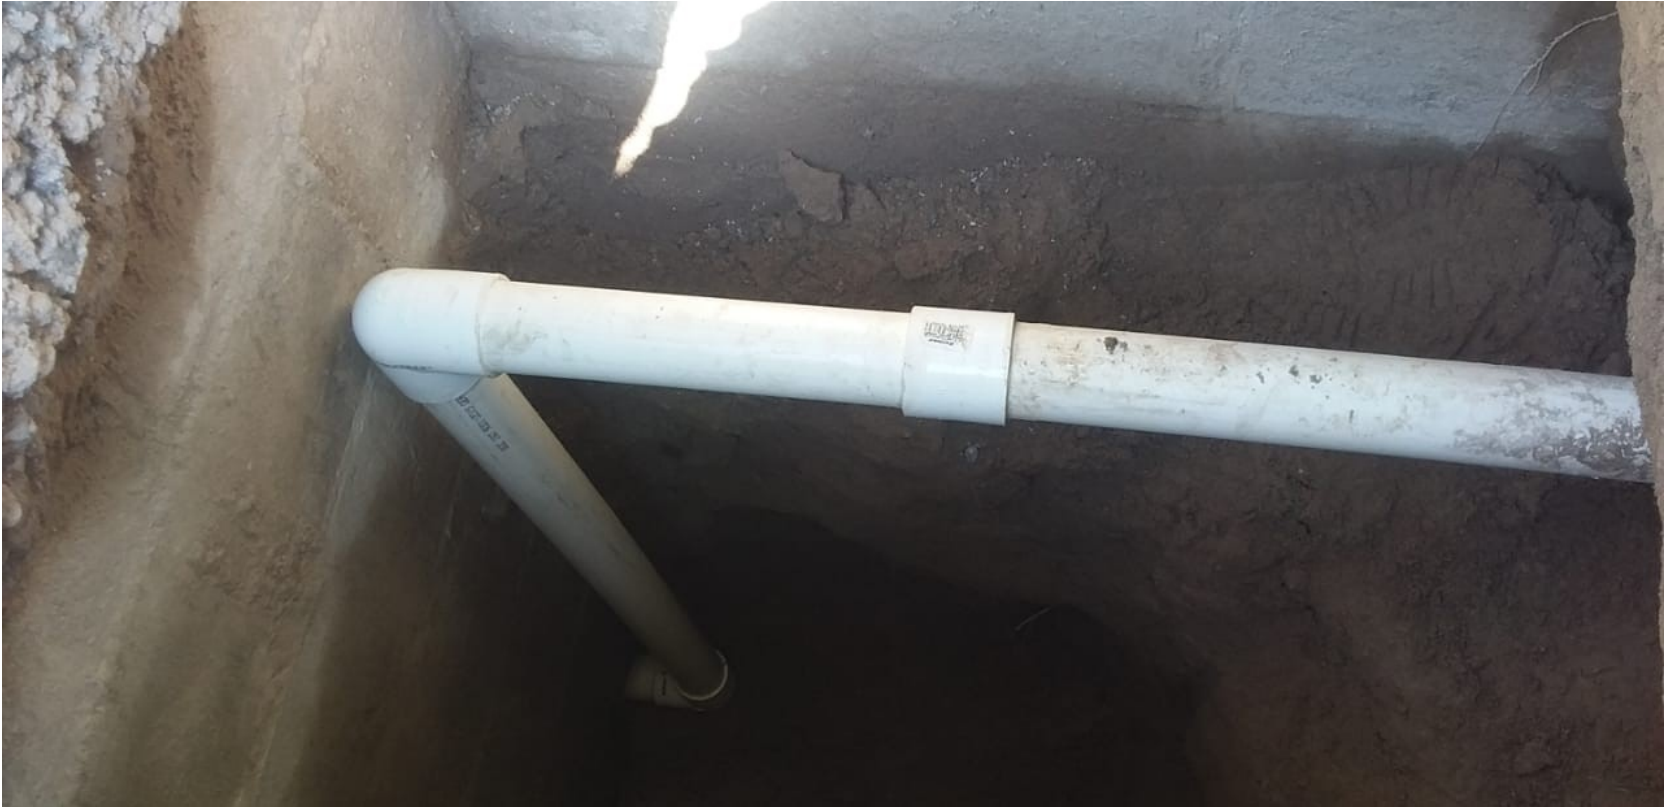
- DESPUES

FUGA REPARADA

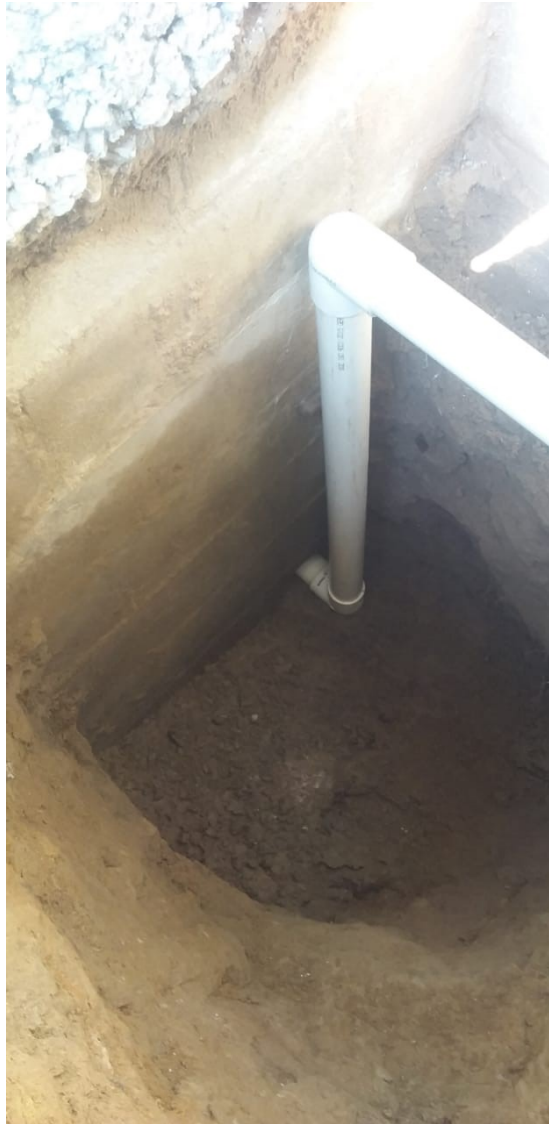
- ANTES

CONCRETEADO POR RESTITUCION DE AREA DEMOLIDA
