El tanque formaba parte del sistema de tratamiento de agua y de embotellado de una enlatadora de gaseosa.

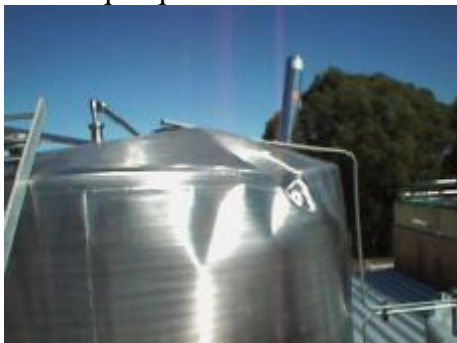
Un primer accidente se produce por razones que aún no se pudo establecer produciéndose un rechupe del tanque quedando como se muestra en la vista siguiente:

En esa ocasión el operario alcanzó a parar las bombas de descarga del tanque antes de que el rechupe fuera mayor.

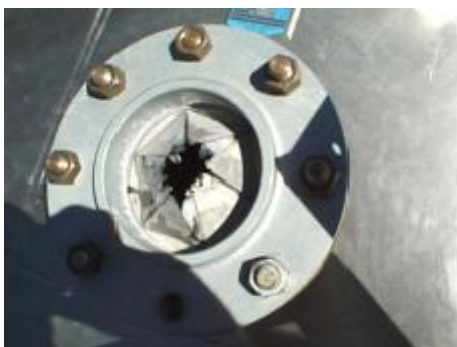
El disco de ruptura aparentemente rompió por presión (y no por vacío) pues las lengüetas del mismo quedaron hacia arriba (es probable que las bombas de llenado del tanque no fueron paradas originándose una sobrepresión). La siguiente toma muestra como quedó el mencionado disco.

Las características relevadas de la oreja del disco de ruptura fueron las siguientes:

Diámetro: 4"
Material: 316 TEFLON 316

Rating para presión:
Min. 0.595 a max. 0.833 Barg a 22°C
Min. 0.5 a max. 0.7 Barg a 120°C

Rating para vacío:
Min. 0.595 a max. 0.714 Barg a 22°C
Min. 0.5 a max. 0.6 Barg a 120°C

Se reemplazó este disco de ruptura por una placa de "papel España" y se siguió operando con el equipo.

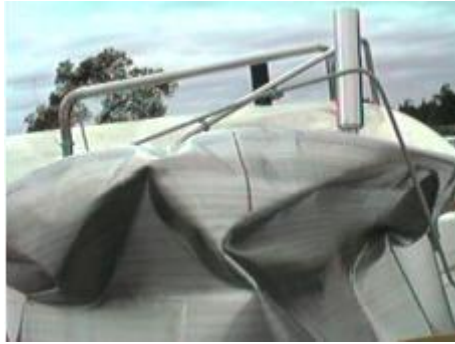
A los pocos días se produjo un nuevo accidente; pero en esta ocasión al no pararse las bombas a tiempo y sumado a esto el debilitamiento de la unión virola superior y techo, la envuelta se chupó totalmente quedando el tanque en las siguientes condiciones:

Todo tanque debería contar con un disco de ruptura por presión y por vacío diseñado y/o especificado para que además de romper a la presión y al vacío máximo soportada por el tanque, pueda evacuar un caudal de aire igual al máximo desalojado por la bomba.

La misma función del disco de ruptura puede ser desempeñada por una válvula de presión y vacío.
