## Постановка на мель грузового парома ро-ро Производительность ситрака в Карлингфорд-Лох, Северная Ирландия 8 мая 2019 г.

### КРАТКОЕ СОДЕРЖАНИЕ

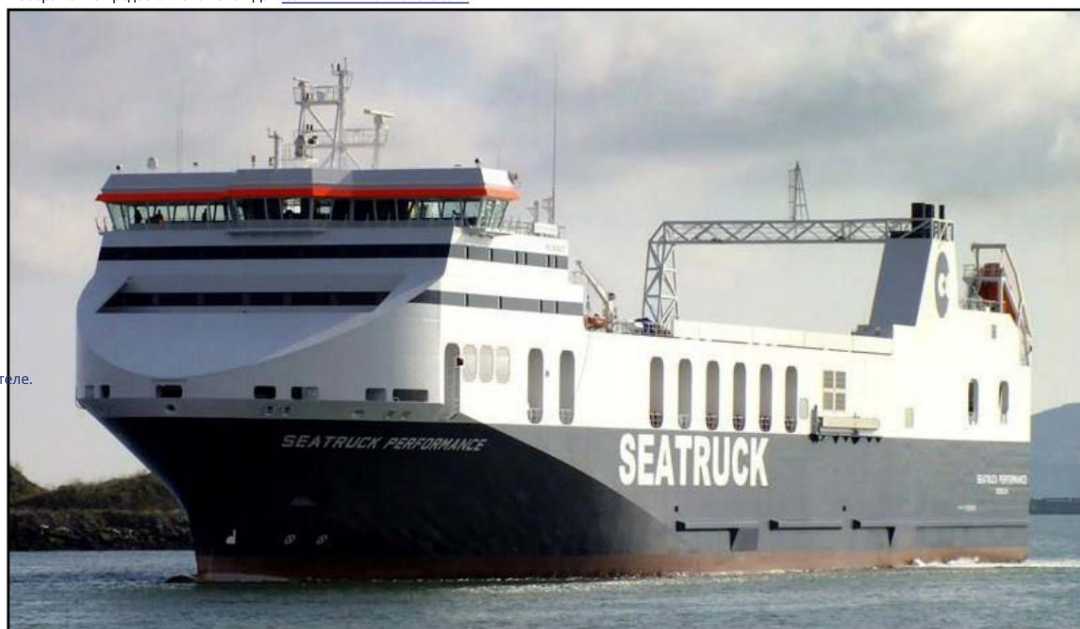
Производительность ситрака

8 мая 2019 года в 22:43 на острове Мэн зарегистрированный ро-ро грузовой паром Seatruck Performance остановлен при транзите через пролив Гринор в Карлингфорд-Лох, Северная Ирландия, вскоре после выхода из Уорренпойнта для перехода в Хейшем. Англия. Паром продолжал идти, но быстро развернул крен на 7° влево. Seatruck Performance вывели в безопасную воду, пока команда проверяла повреждения, а старший помощник поднял паром, перегрузив балласт. Паром смог вернуться в Уорренпойнт без посторонней помощи, 11 пассажиров и 22 члена экипажа не пострадали, а также не пострадали какие-либо загрязнения. Последующее обследование и сухой док выявили, что резервуар и пустое пространство на левом борту паромы были повреждены. Паром простоял 3 недели.

Seatruck Performance превращался в узкий, плавучий канал, когда приземлился. Расследование МАІВ установило, что выходной рейс паромы не был должным образом спланирован и, в частности, последствия приседания не были должным образом учтены; электронная навигационная система использовалась неэффективно; и вновь назначенный капитан, который в основном ориентировался на глаз, не получал эффективной поддержки со стороны других офицеров на мостике.

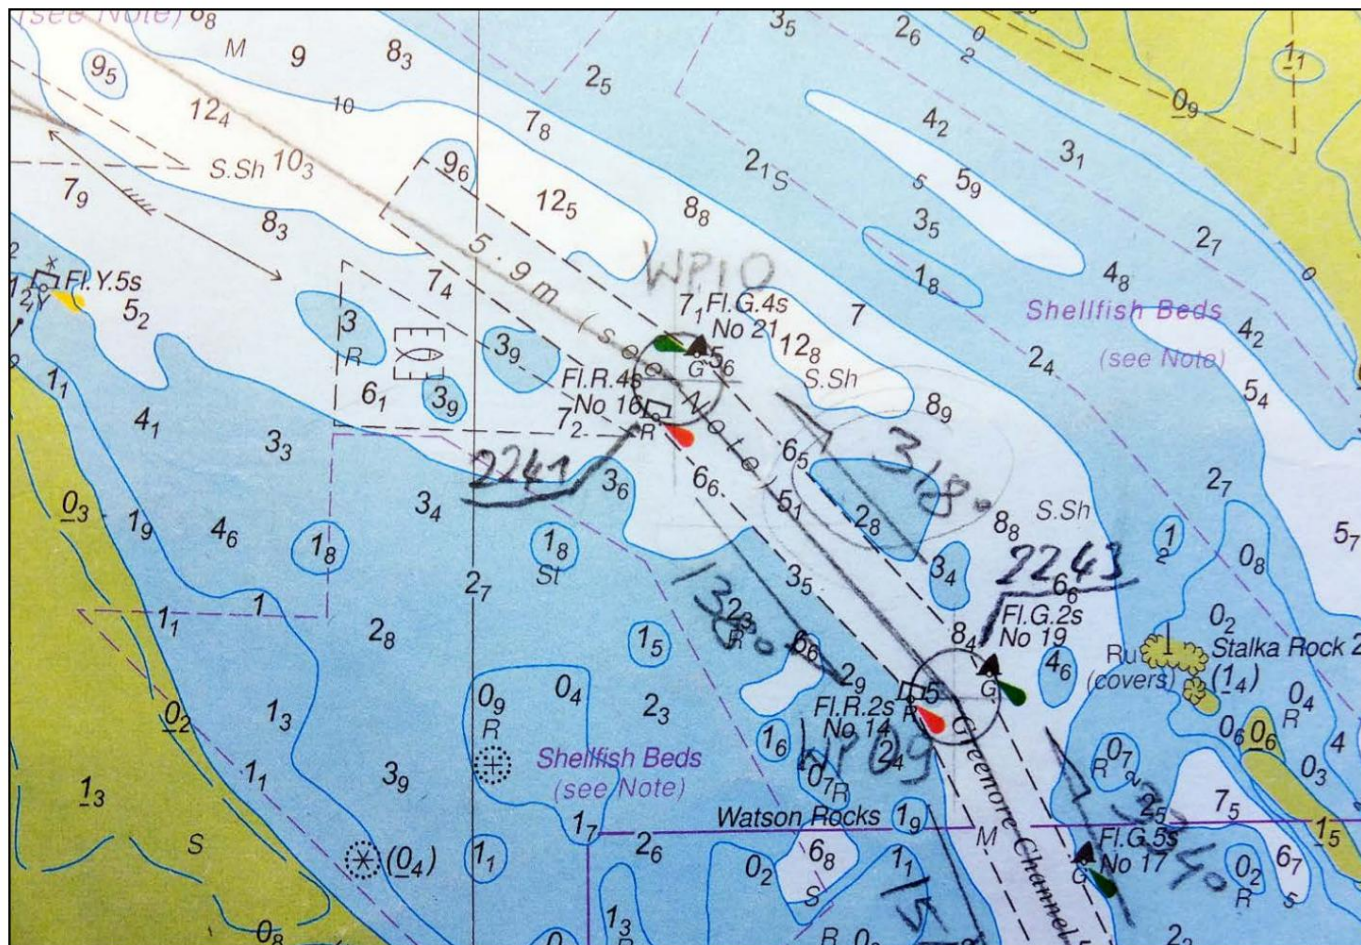
Рисунок 3. Планируемый путь через канал Гринор.

Канал Гринор (рис. 3) был углублен на глубину 5,9 м, а ширина варьировалась от 80 до 120 м. Он был отмечен боковыми светящимися буями, и не было получено никаких сообщений о том, что они вышли за пределы обозначенных на карте позиций. Расстояние между буями № 16 и № 21 составляло 120 метров. Проезд по каналу был запрещен, ограничений скорости не было.

«Недавние гидрографические исследования канала Гринор показали, что в центре канала на прибрежном конце канала Гринор есть небольшой холм с минимальной глубиной 4,9 м».

Пониженные глубины располагались на участке канала между буями № 16 и № 14.

План перехода требовал изменения характеристик Seatruck Performance со  $121^{\circ}$  на  $138^{\circ}$  при проходе между боковыми буйами № 16 и № 21 (рис. 3). По плану паром должен был находиться в центре дноуглубительного канала, пока он направлялся к следующей паре боковых буйев. Хотя запланированное изменение составляло всего  $17^{\circ}$ , ширина дноуглубительного канала между затопленными гранитными берегами к востоку от боковых буйев № 16 и № 21 составляла всего 120 м, что оставляло мало права на ошибку.

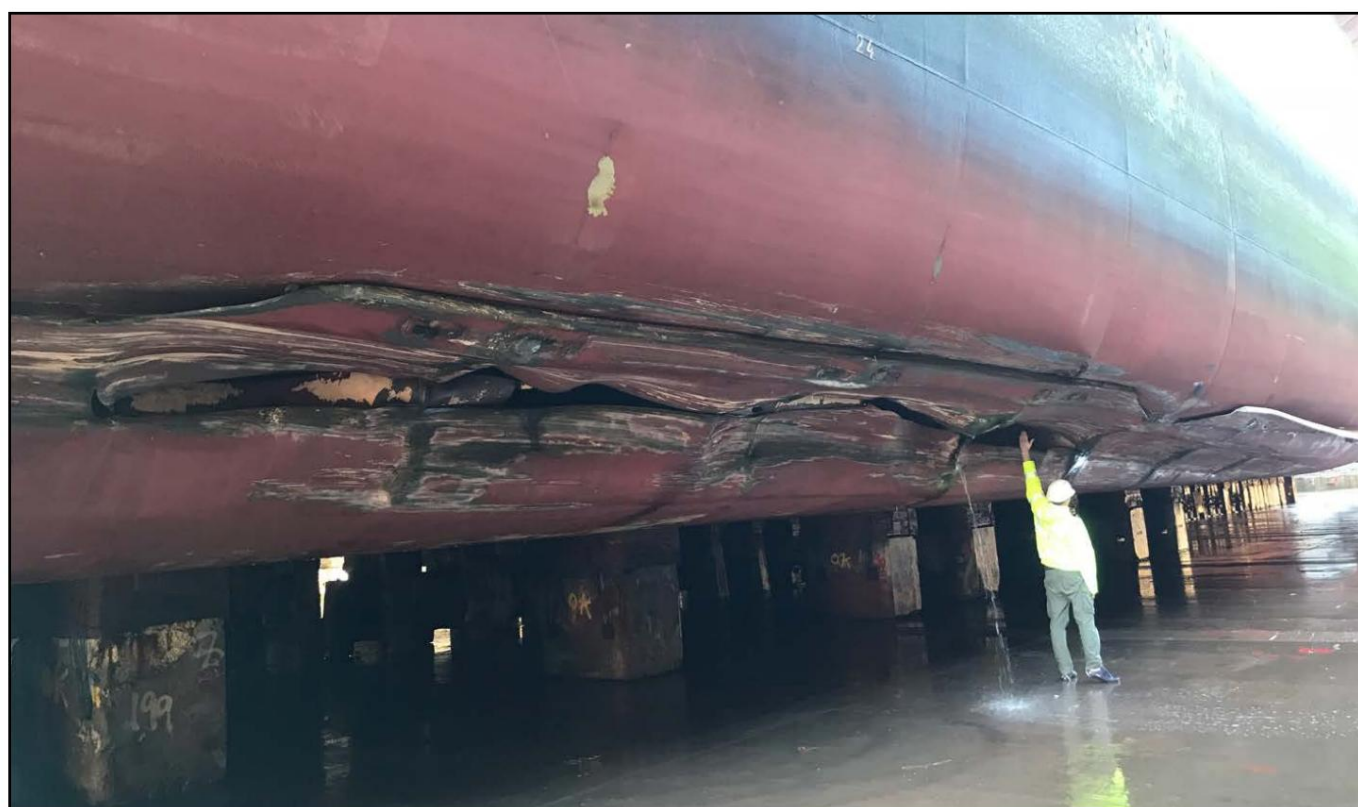
Рисунок 4. Повреждение левого борта Seatruck Performance.

Подводная проверка Seatruck Performance 9 мая выявила значительные повреждения левого борта парома, в том числе 10-метровый разрыв в пустом пространстве № 4 и кренящейся цистерне № 8 на повороте трюма (рис. 4). Оба помещения питались до ватерлинии.

После разрешения классификационного общества Seatruck Performance на один рейс паром направился в сухой док в Белфасте, куда прибыл 11 мая. В поврежденных танках были обнаружены осколки гранита. Seatruck Performance был отремонтирован и возвращен в эксплуатацию через 3 недели.

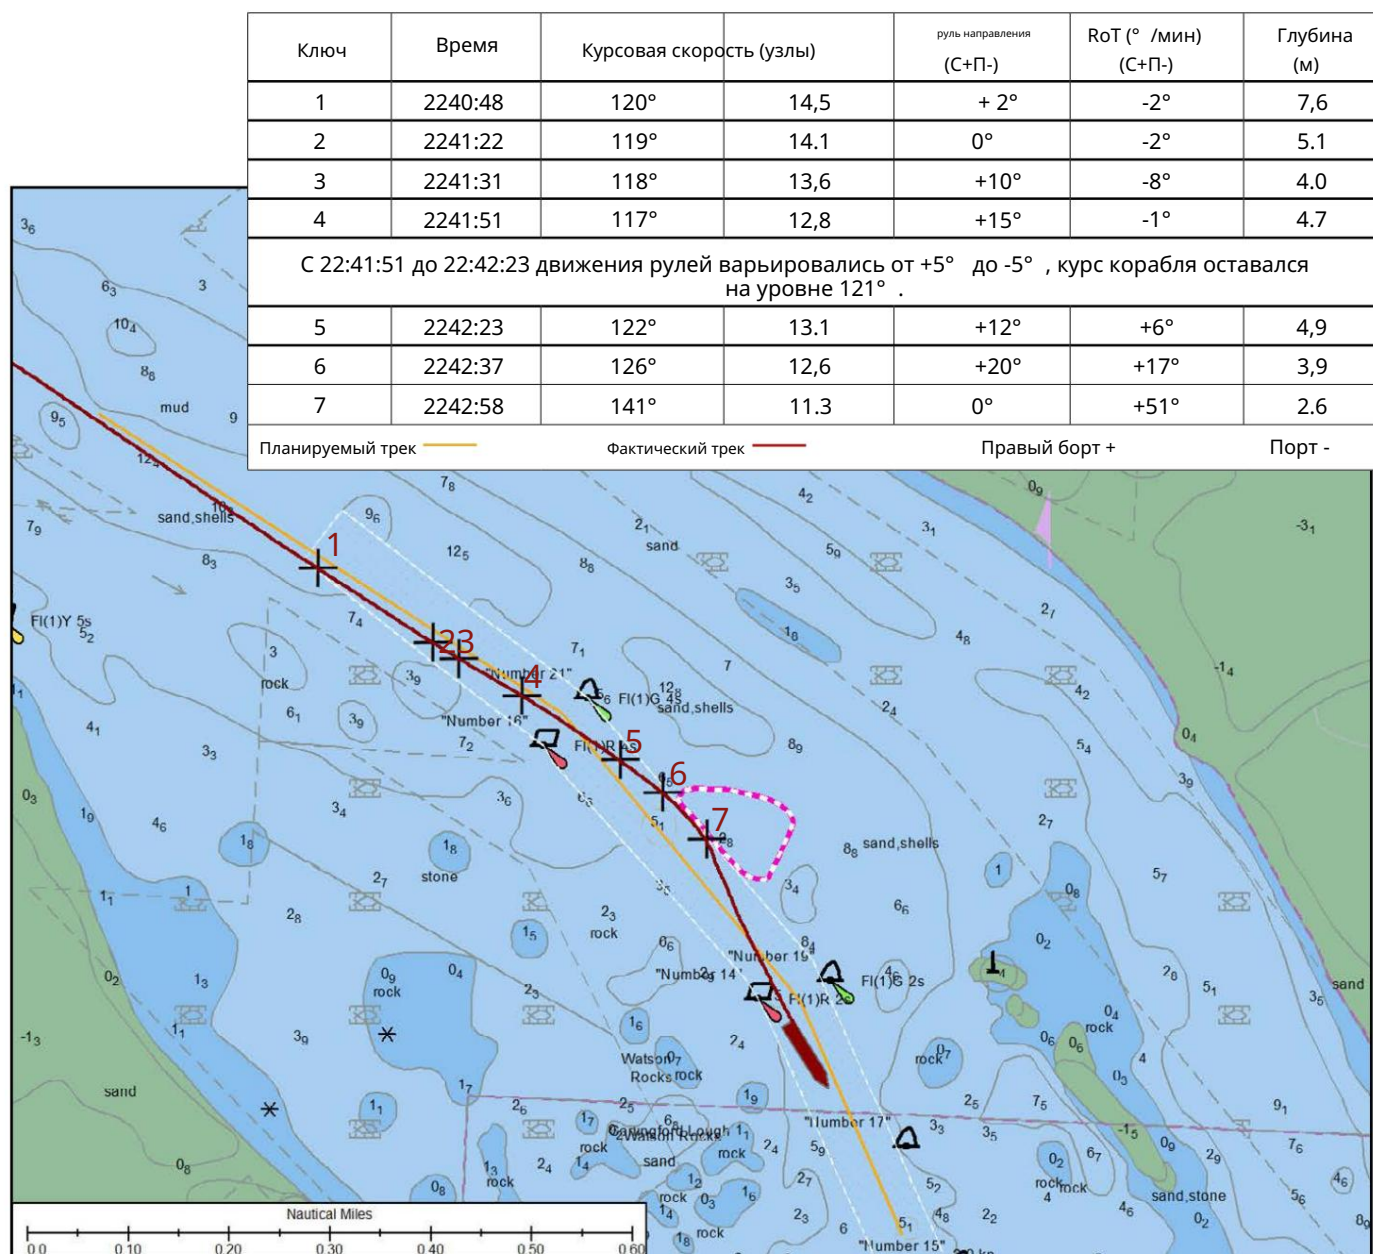
Рисунок 5: Реконструкция запланированного и фактического пути Seatruck Performance.

Реконструкция маршрута Seatruck Performance (рис. 5), основанная на информации самописца рейса, показала, что при выборе ручного управления в 22:41:22 паром находился в 20 м к югу от запланированного курса  $121^{\circ}$  и двигался под углом  $119^{\circ}$  под углом  $121^{\circ}$ . 14,1 узла. В течение следующих 30 секунд курс паром очень медленно повернулся влево до курса  $117^{\circ}$ , пока капитан не остановил его, используя штурвал правого борта. Скорость Seatruck Performance также снизилась за тот же период до 12,8 узлов, а глубина воды под килем уменьшилась с 7,6 м до 4,7 м, что указывает на то, что паром испытывал «подушку носа»<sup>3</sup> и другие эффекты мелководья<sup>4</sup> при приближении и прохождении судна. участок мелководья толщиной 3,9 м на южном краю дноуглубительного канала.

Остановив медленный поворот Seatruck Performance влево с помощью руля правого борта, капитан поддерживал курс паром примерно на  $121^{\circ}$  в период с 22:41:51 до 22:42:23, используя угол поворота руля между  $5^{\circ}$  левого и  $5^{\circ}$  правого борта. В этот период паром прошел между боковыми буйами № 16 и № 21, за пределами предполагаемого изменения курса, и направлялся к северной стороне дноуглубительного канала. Хотя капитан затем все чаще поворачивал штурвал правого борта, чтобы пройти между боковыми буйами № 14 и № 19, разворот был начат слишком поздно. В результате левый борт Seatruck Performance ударился о затопленный гранитный берег на северной стороне дноуглубительного канала, на что указывала глубина пятна 2,8 метра.
