**Referència:** B-175

**Denominació:** Ampolla 50 ml

**Client:** Estelca

**Motiu informe:** S'han fet modificacions per millorar funcional - 4<sup>a</sup> prova.

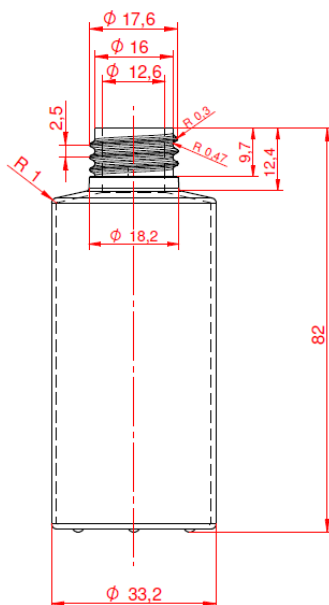
Reducimos altura del la botella en extremos superior 0.60, esta correccion tiene le proposito de acercar la entrada de rosca al extremos pues el tapon, dada su conicidad solo trabaja en los hilos del fondo, al apretar a final del roscado solo coje "medio hilo" provocando que se vea torcido.

Creamos mecha inferior de centrado despues del hombro formando guia de centrado en el final de rosca donde entrará la boca del tapon cuando se cierre y evitara que quede torcido. (La botella blanca de muestra tiene un pequeño aro).

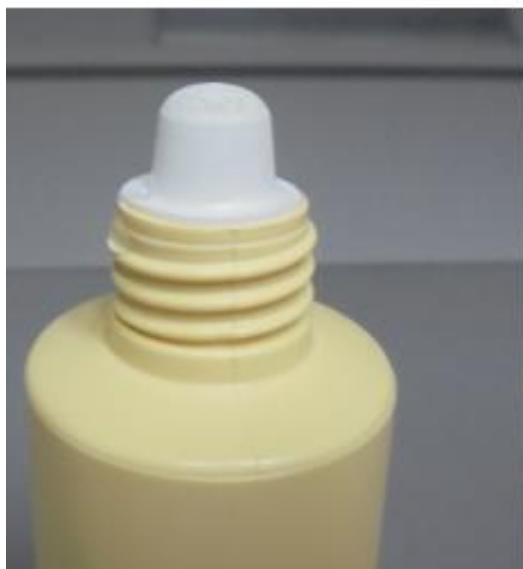
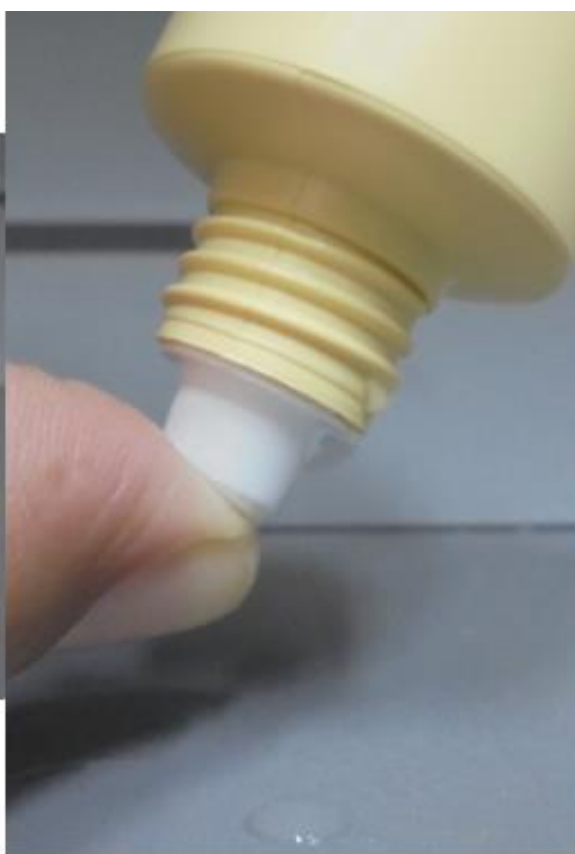
A la campana no ha perdut, però si que amb pressió a l'ampolla amb aigua, surten gotes al lateral del obturador.

El diàmetre interior, ha tornat a augmentar. En l'últim informe, es van fer amb un diàmetre de 12.45 mm, les d'avui fan 12.66 mm. L'ampolla B-49 amb la que s'utilitzava aquest obturador, el diàmetre interior era 12.3-4 mm

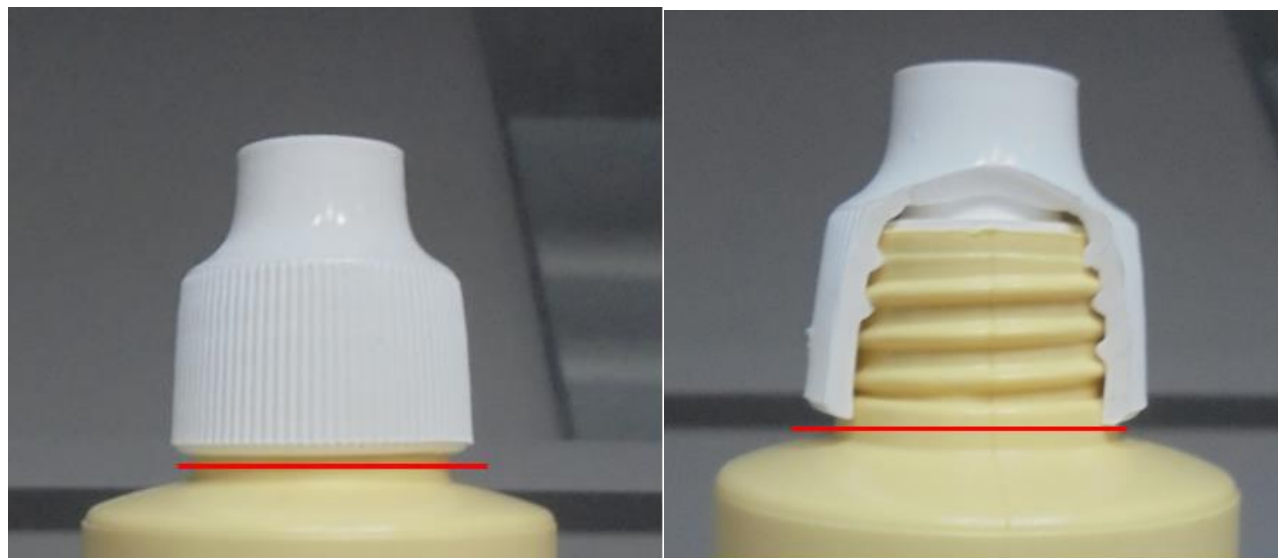
El tap roscat segueix quedant una mica tort.

NOK, el tap continua quedant tort, i el roscat no es ok 100%
