Referència: 1997

Denominació: Tapa 7 ml recte

Data de l'informe: 07/07/2021

Motiu informe: 21è informe de la prova de motlle nou de la tapa 7 ml RECTE –1000 peces injectades 06/07/2021 - TARDA

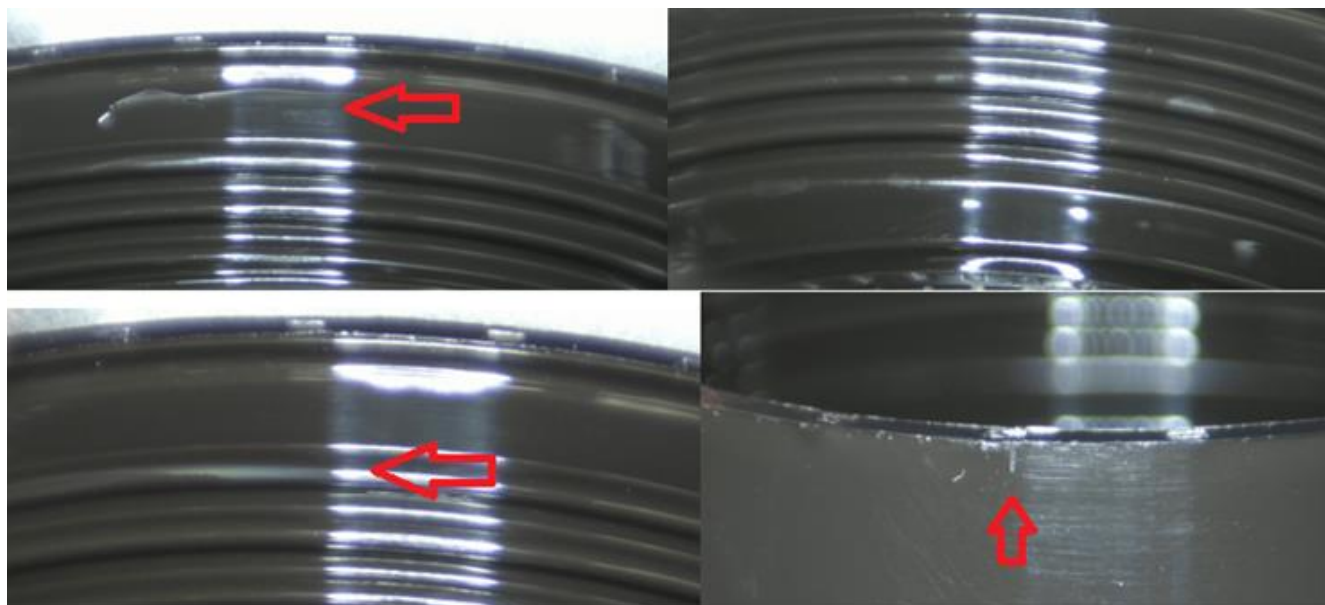
FIGURA 1: De 10 peces, una amb marca a la rosca, i totes tenen taques mates. Rebava cono i ratllada i cops al rivet.

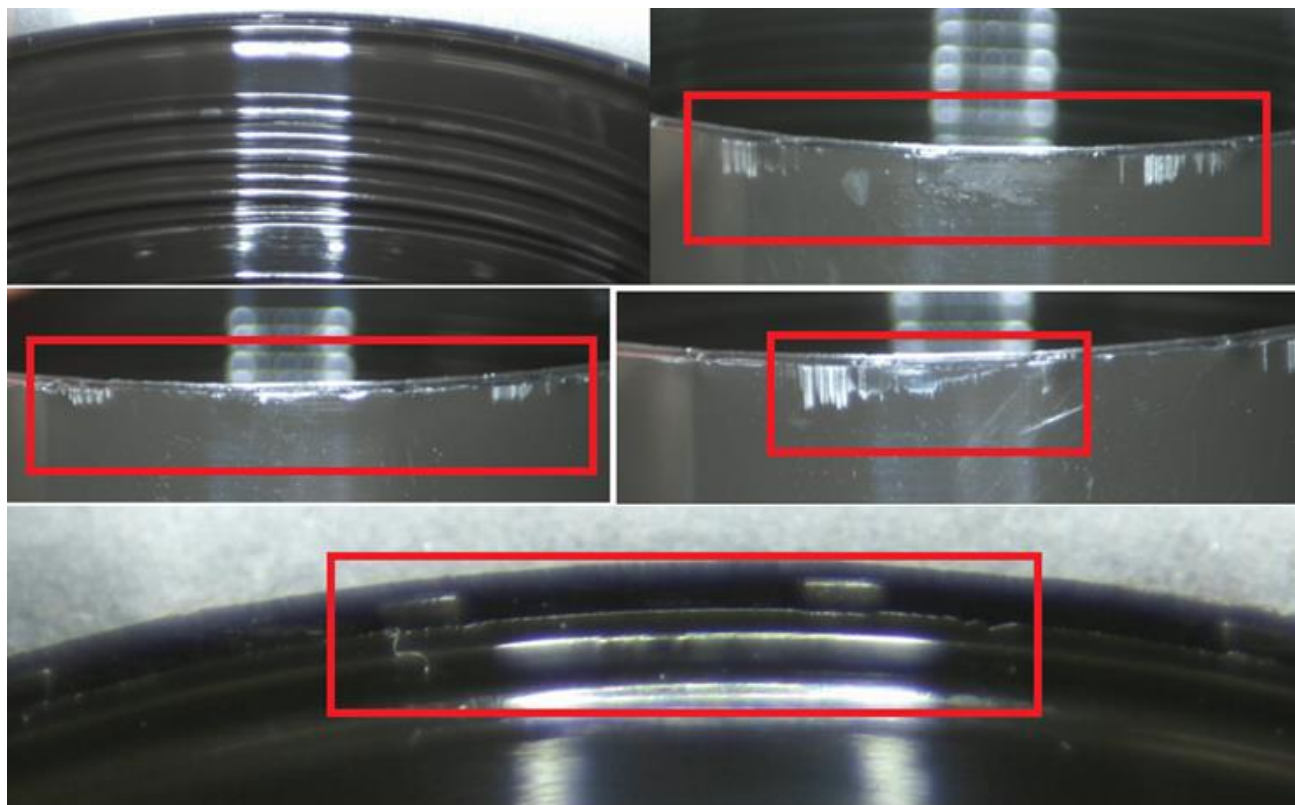
FIGURA 2: De 10 peces, totes tenen taques mates rosca. 100% amb ratllades al rivet + gasos. Rebava cono que fa fils.

Les figures 2 i 3, no es poden fer servir – MOLT RATLLADES.

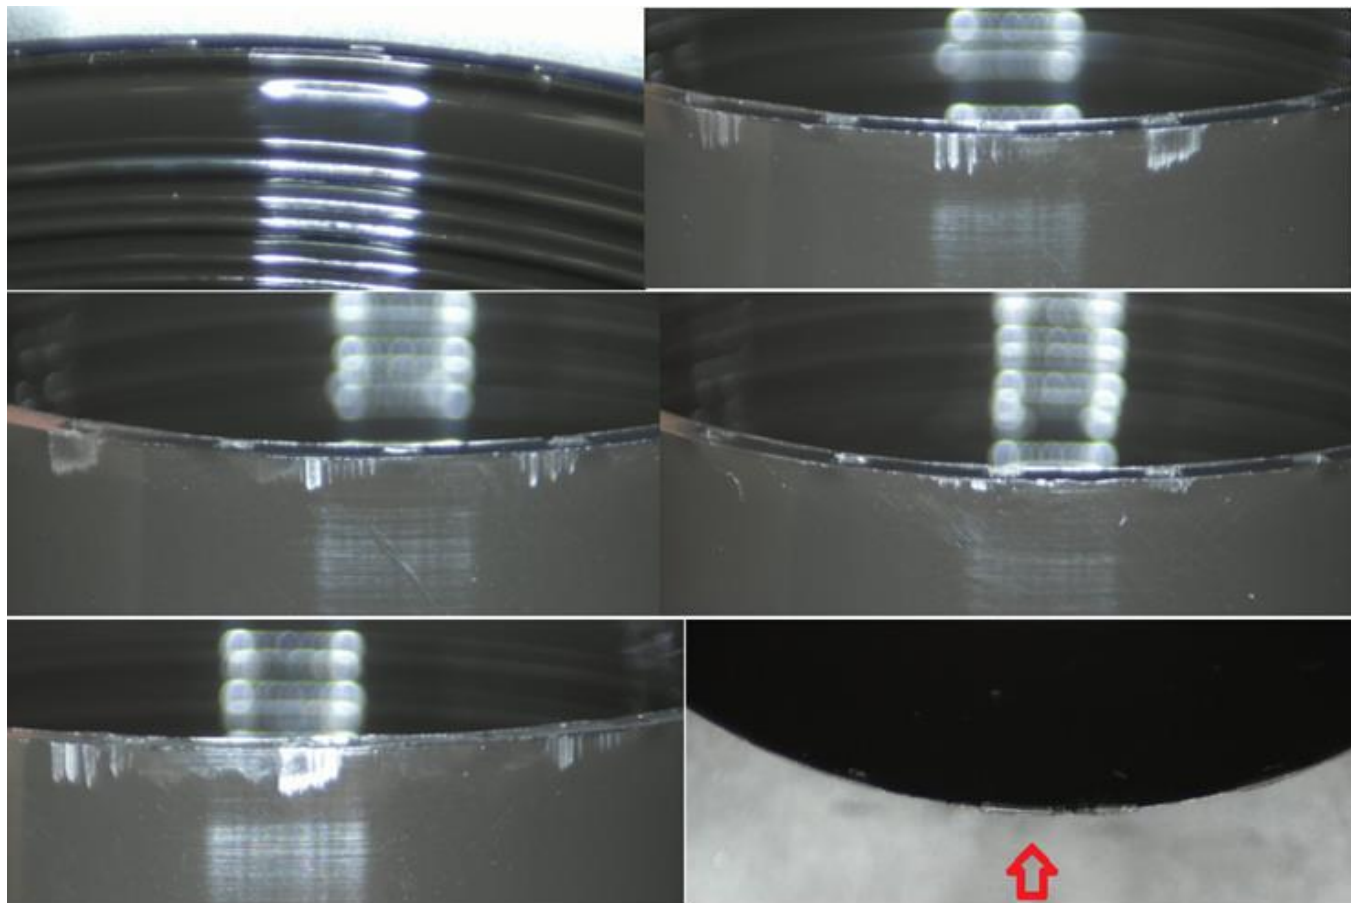
FIGURA 3: De 10 peces, totes tenen taques mates rosca. 100% amb ratllades al rivet + gasos. Rebava cono i rivet.

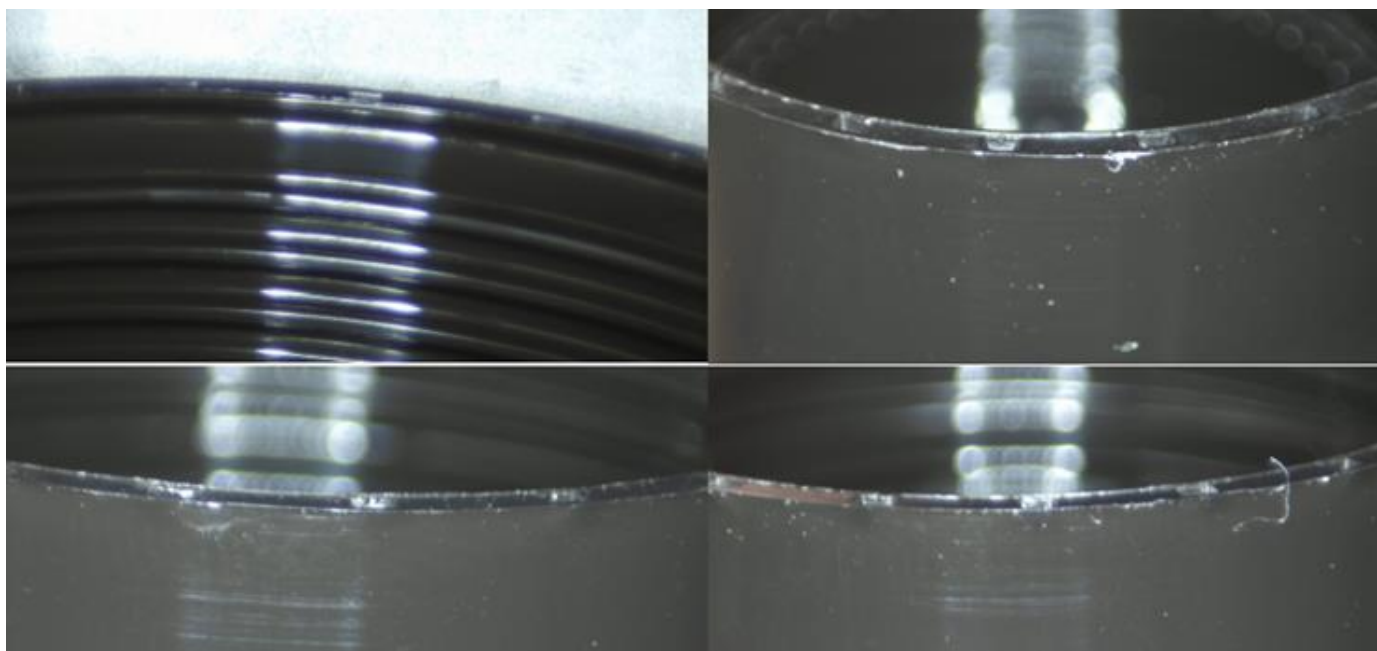
FIGURA 4: De 10 peces, totes tenen taques mates rosca. Cops al rivet + gasos. Rebava cono.

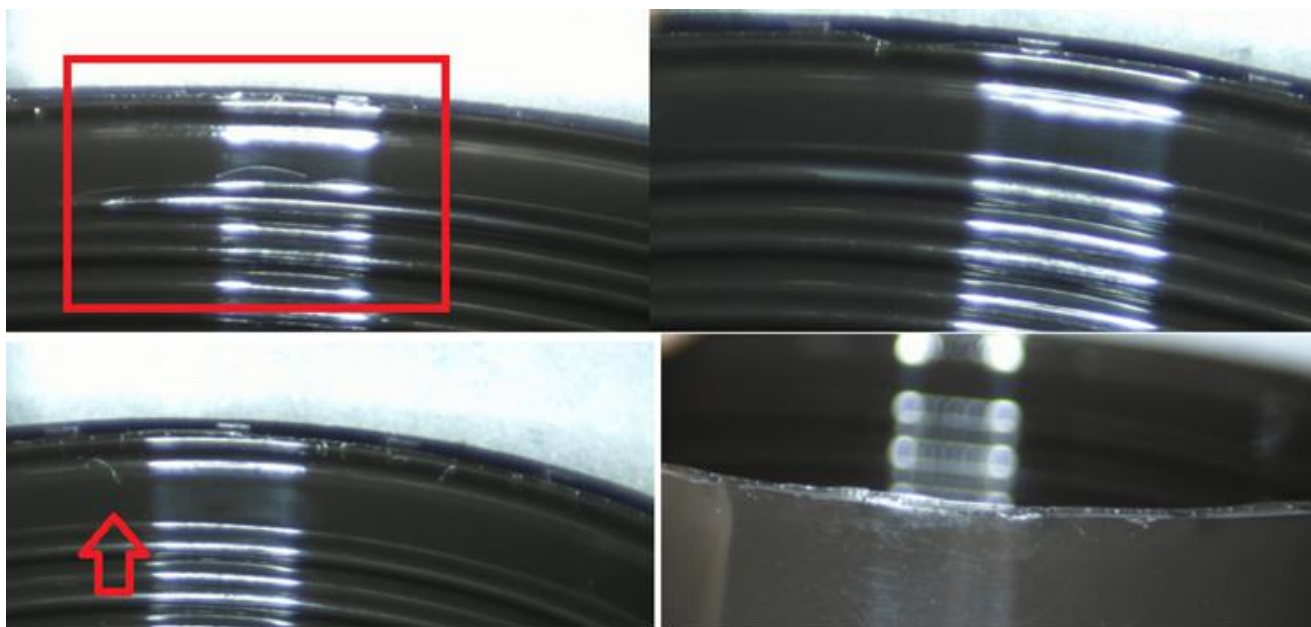
FIGURA 5: De 10 peces, una amb marca a la rosca, i totes tenen taques mates. Molta rebava cono amb fils.

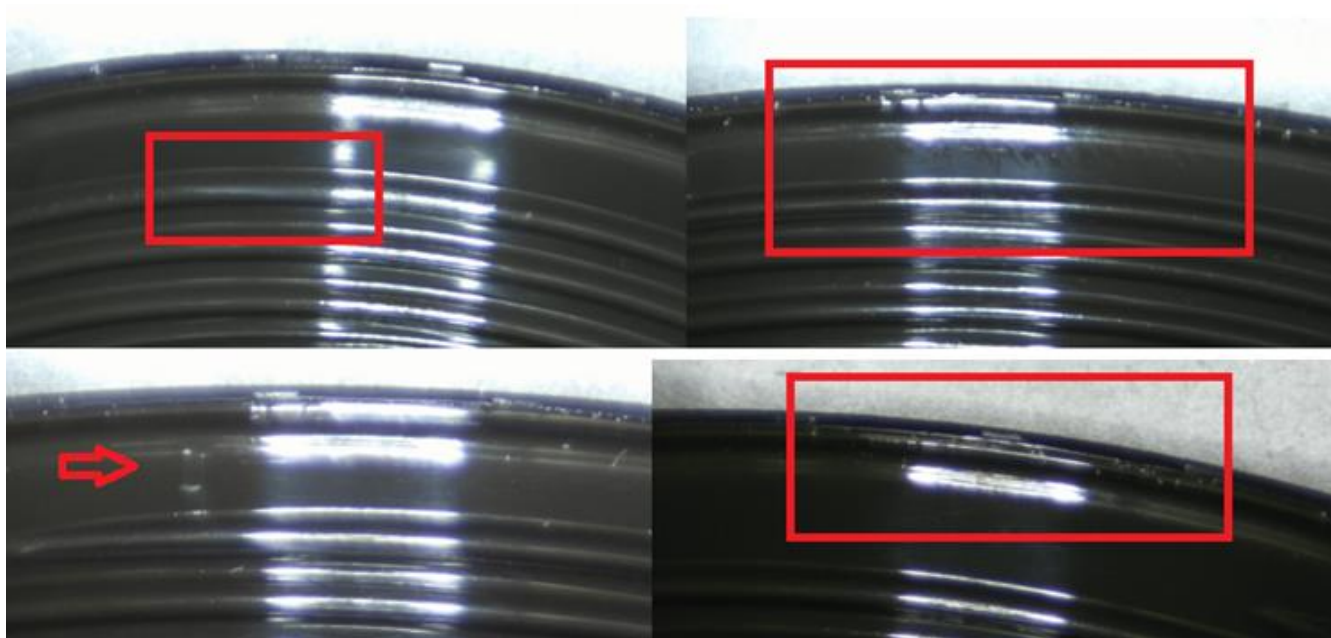
FIGURA 6: De 10 peces, totes tenen taques mates i gasos o bruticia. Rebava cono amb fils. Aquesta figura, fa una marca que ha d'estar al motllo, perquè es repeteix a totes les proves.
