Referència: 1727/0/2

Denominació: Tarro 50 ml MULTIACTIVE PRIM T-26S

Data de l'informe: 29/02/2021

Motiu informe: Comparatiu, dimensional i funcional de les proves de un nou material BIO.

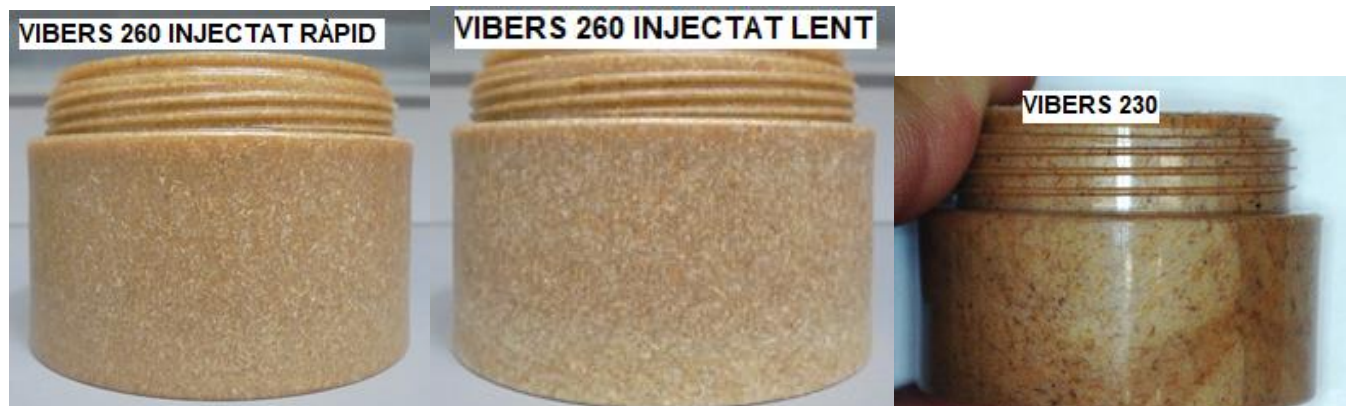
Aquest material és molt fluïd, hem de treballar a temperatures de massa baixes i injectar ràpid, perquè la peça surti més o menys bé, es filtra material i fa rebava. Injectant lent, no fa rebava, però la qualitat de la peça ja no és tan bona, no surt lluent, és com xispejat a tot el tarro.

El color natural d'aquest material també es marró, però l'aspecte queda mate, comparat amb les proves del 230. A part com ha comentat el mecànic, al injectar lent surten com xispejats:

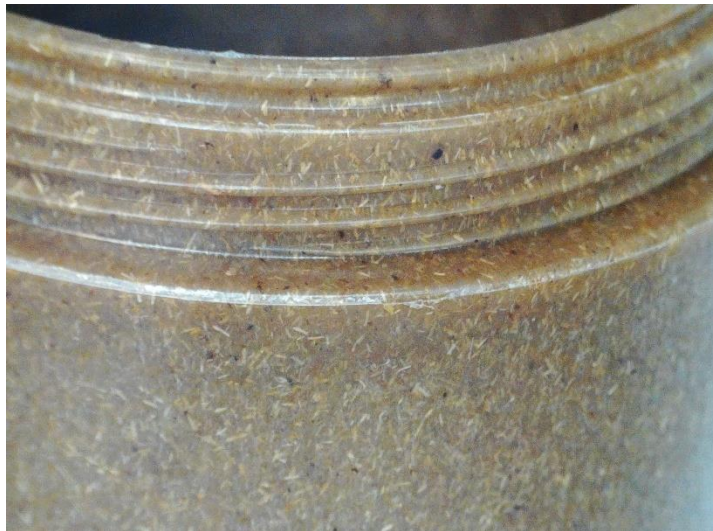
Els tarros tenen una mica de rebava al partaix dels ombros, hi ha figures més i figures menys.

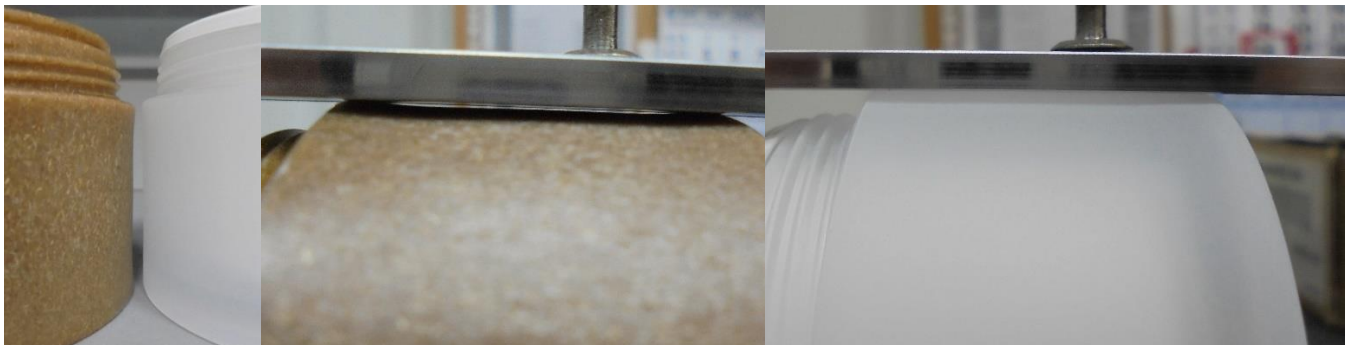
Els laterals del tarro, han sortit retxupats, sobresurt més la base i l'ombro que el centre, comparat amb el mateix tarro d'un altre metial, es veu.

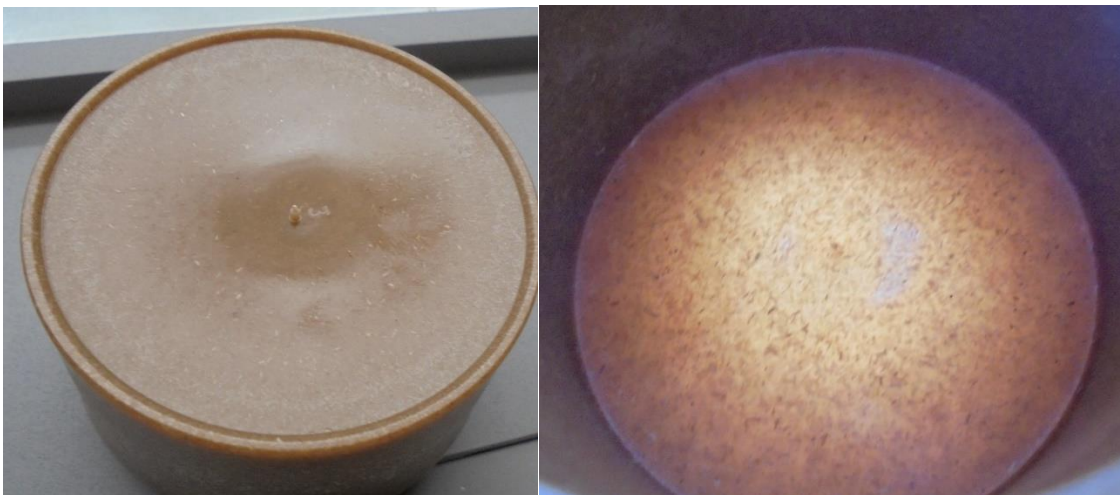
De la base, han quedat una mica més brillants, pot ser també que es la part prima del tarro, per dintre es veu que a la base passa la llum.

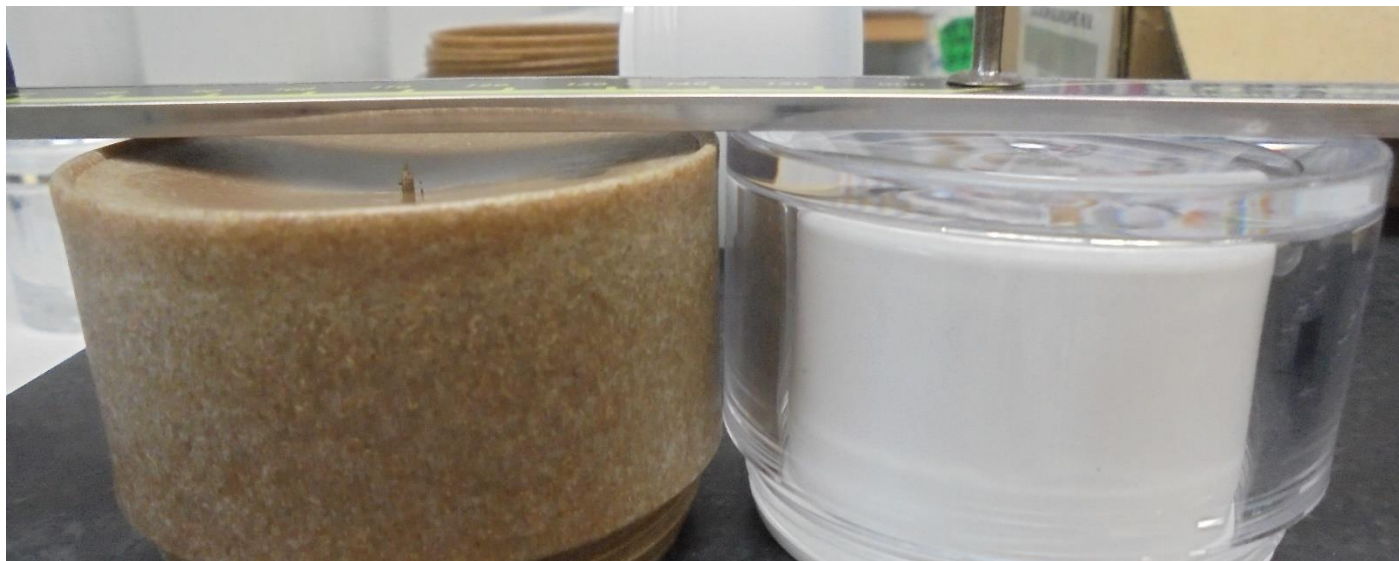
Surt rexupada de la base, amb aigua freda als culs i més temps de refredament, s'ha millorat, però encara hi surt.

De la base també han sortit molt retxupats, comparant amb altres materials:

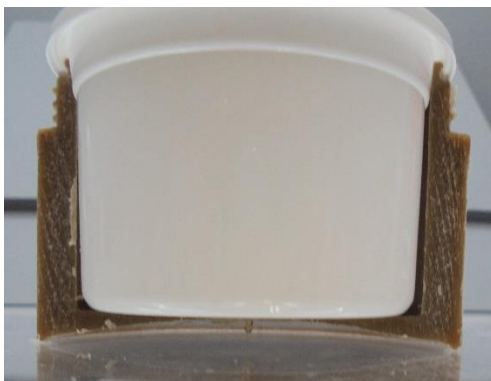
REF.1607 – No munta bé, al tocar amb el tarro no deixa anclar

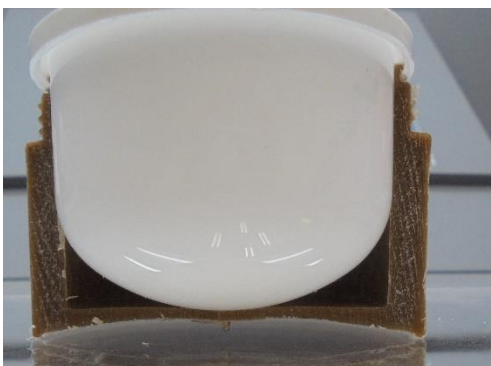
REF.1905/1/1 – No munta bé, també toca amb el tarro, però a part va molt just i l'escup, no deixa entrar.

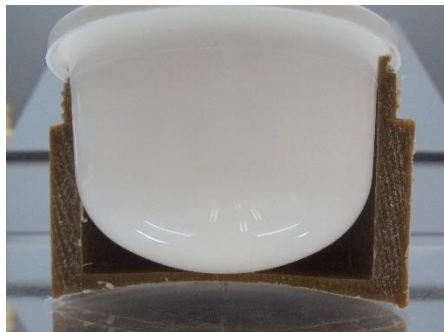
REF. 1905 – Aquest cubilet munta, però gira molt. Es de tots el que toca menys.

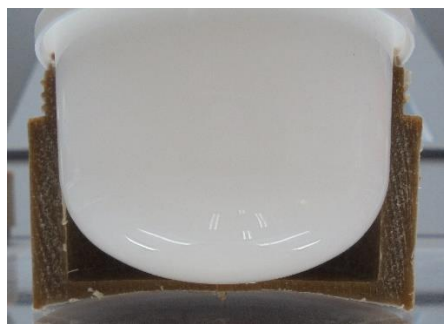
REF. 1846 – Aquest cubilet toca amb el tarro. També entra just i algun també l'escup. Apretant el pots acabar mutant.
