Referència: 1597

Denominació: Tarro 50 ml PP

Data: 07/06/2021

Motiu informe: Mostres/ proves del tarro ref.1597 per veure estat de la peça.

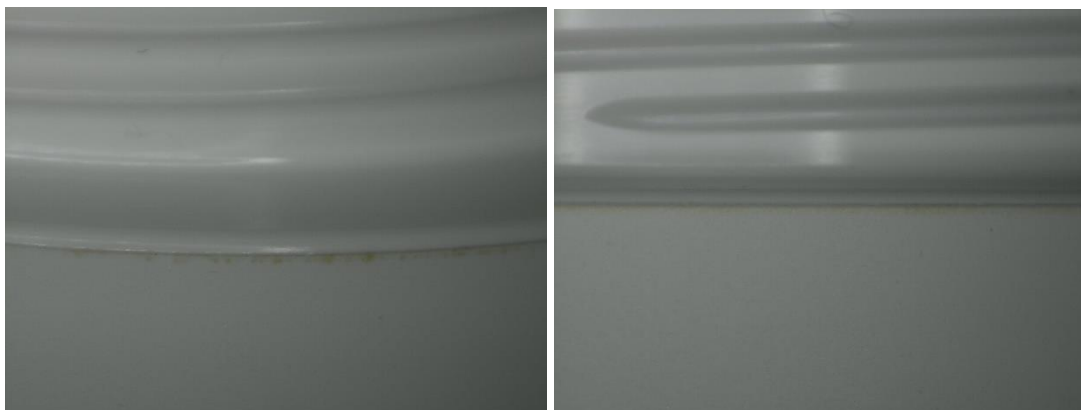
- Bruts de l'ombro – les 2 (D i B)

El motlle necessita un repàs i neteja, segons informe de mecànic que ha fet les proves. Les diferències dimensionals, no se si venen del muntatge del motlle o es injecció.

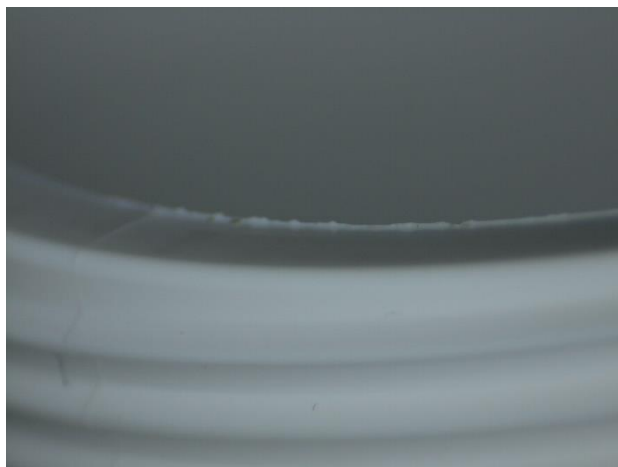
Les 2 peces fan rebava a la boca. Cops a les correderes.

- Rebava al pla de la boca a les 2 figures:

El motlle fa molt temps que no treballa. Seria convenient reparar correderes, netejar i revisar que tot estigui ok.

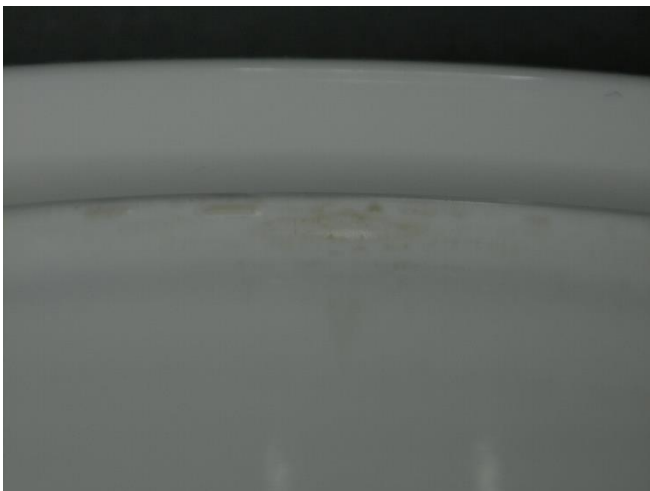
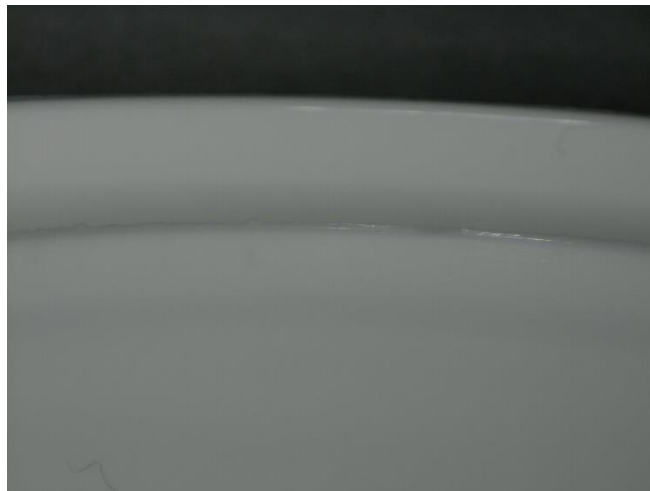
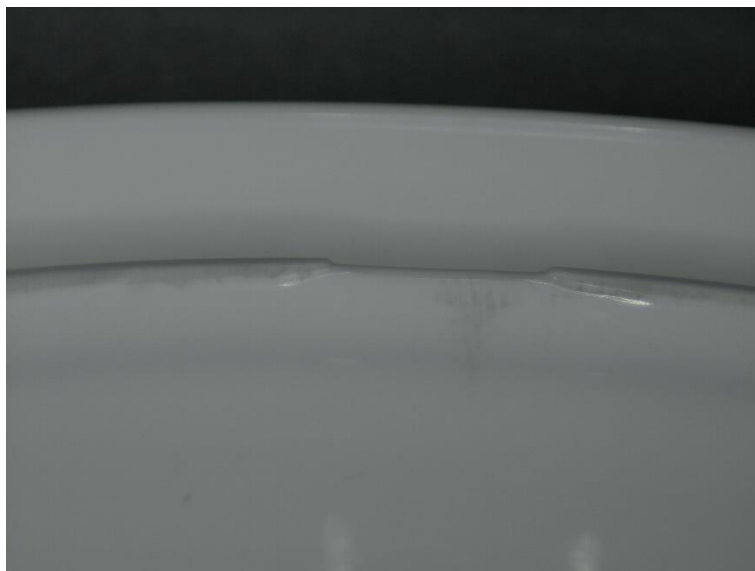
- El aro interior de la base también han sortit amb rebava, bruts i la figura B una mica curts: Aquesta part del tarro, va tapada per la peana, en principi no s'ha de veure. Si que els curts poden influir en el posicionament de la peana.

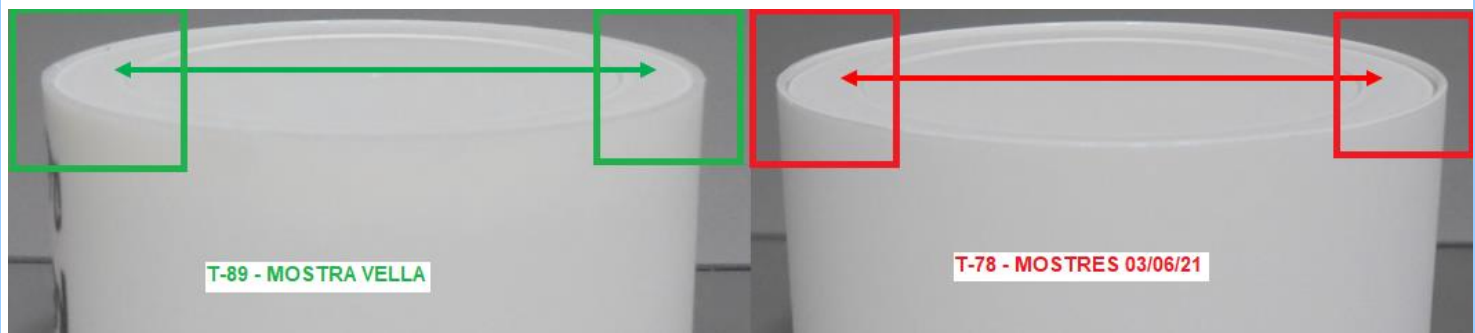
El muntatge de la peana ref.1819, es correcte, però queda més enfonsada que amb el tarro vell T-89. La profunditat del aro interior del tarro queda més baix, per això la peana s'enfonsa més.
