Referencia Molde: 1772

Tapa Base Juvena 50 ml.

REPARACIÓN:

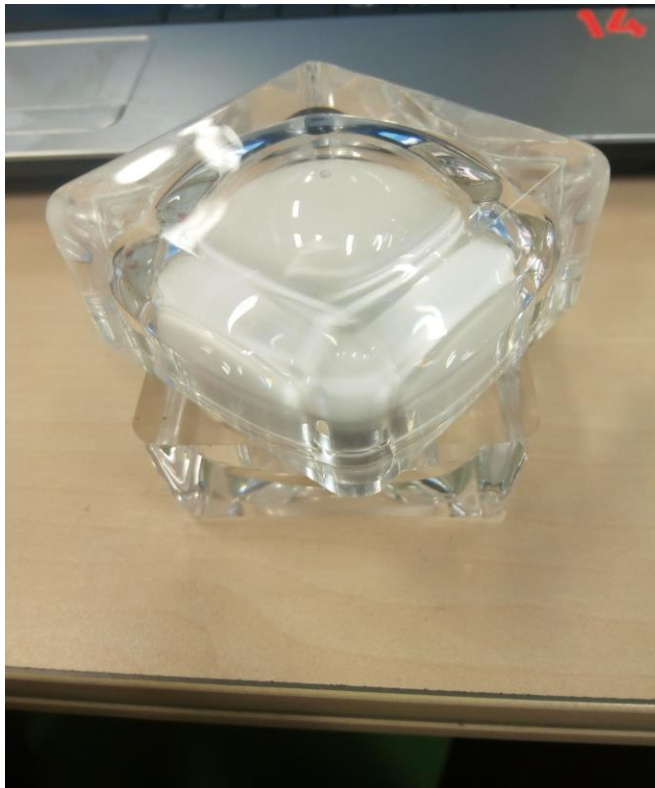
Se monta el molde para realizar producción con las 4 cavidades, se detecta que el nuevo punzón presenta los anclajes posicionados a 45 °, no es correcto, las piezas quedarán 45 ° desplazadas respecto a las fabricadas con los punzones antiguos.

Adjunto fotografía.

Se decide realizar producción con 3 cavidades, la semana que viene se termina la producción y se devuelve molde para posicionar el punzón correctamente.
