**Referència:** B-175

**Denominació:** Ampolla 50 ml

**Client:** Estelca

## **INFORME CONTROL DE QUALITAT**

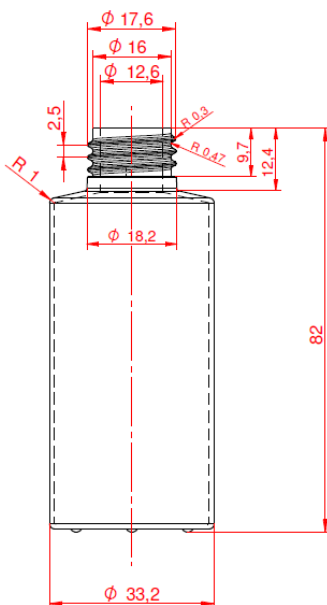
Reducimos altura del la botella en extremos superior 0.60, esta correccion tiene le proposito de acercar la entrada de rosca al extremos pues el tapon, dada su conicidad solo trabaja en los hilos del fondo, al apretar a final del roscado solo coje "medio hilo" provocando que se vea torcido.

Creamos mecha inferior de centrado despues del hombro formando guia de centrado en el final de rosca donde entrará la boca del tapon cuando se cierre y evitara que quede torcido. (La botella blanca de muestra tiene un pequeño aro).

MODIFICACIÓN				INFORME
VERSIÓN	FECHA	OPERACIÓN		SI / NO
V.01	10/05/2021	ALTURA CUELLO BOTELLA / MECHA INFERIOR CENTRADA CON TAPON		SI

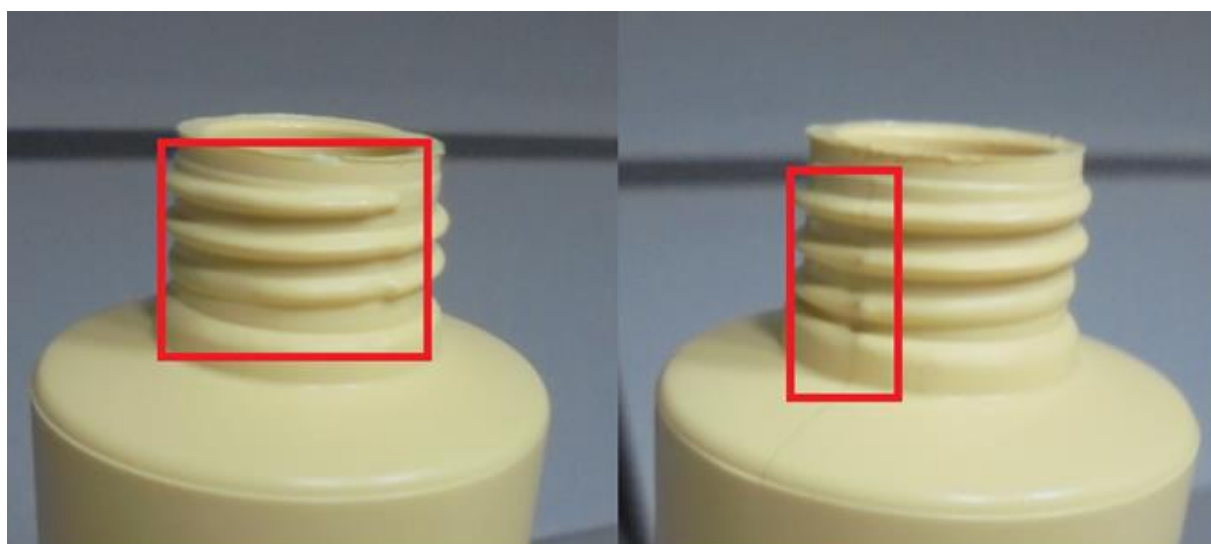
El fil de la rosca, ara surt faltat de material. El roscat es bo, però visualment no.

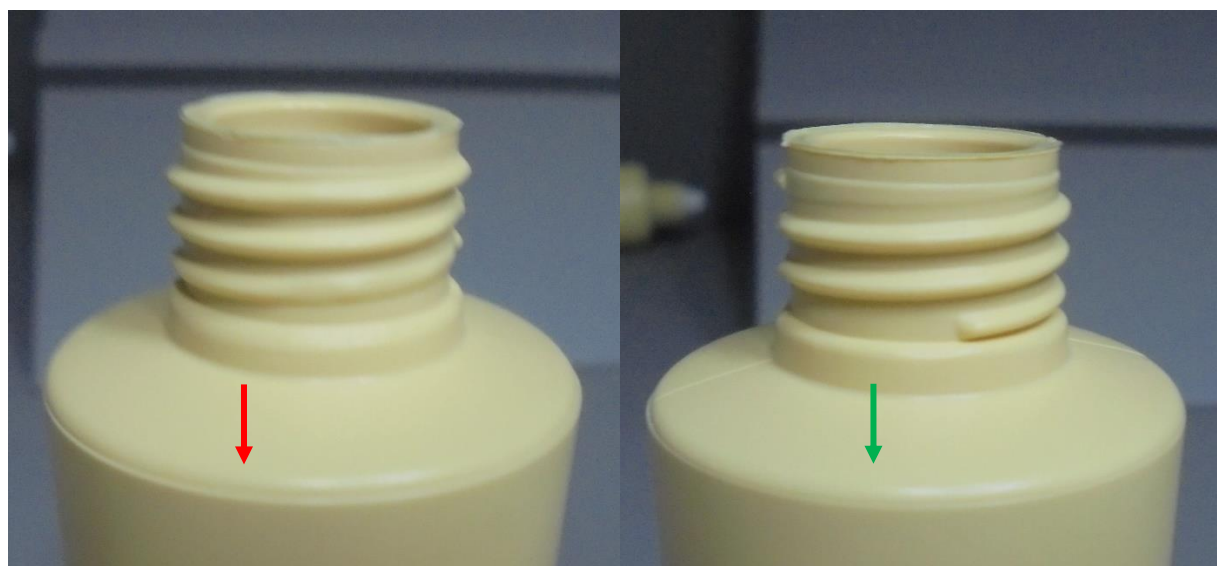
L'ombro segueix sortint desajustat, un costat més que l'altre:

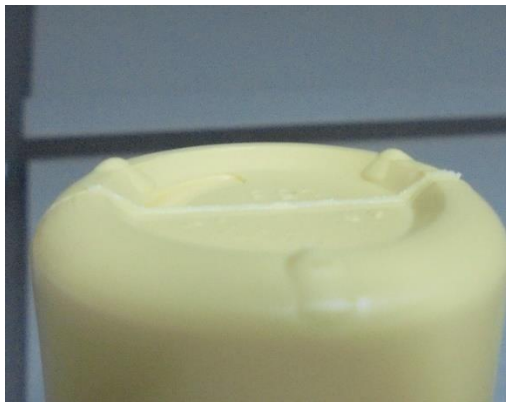
Fan una mica de rebava a la base, no afecta a l'estabilitat de l'ampolla.

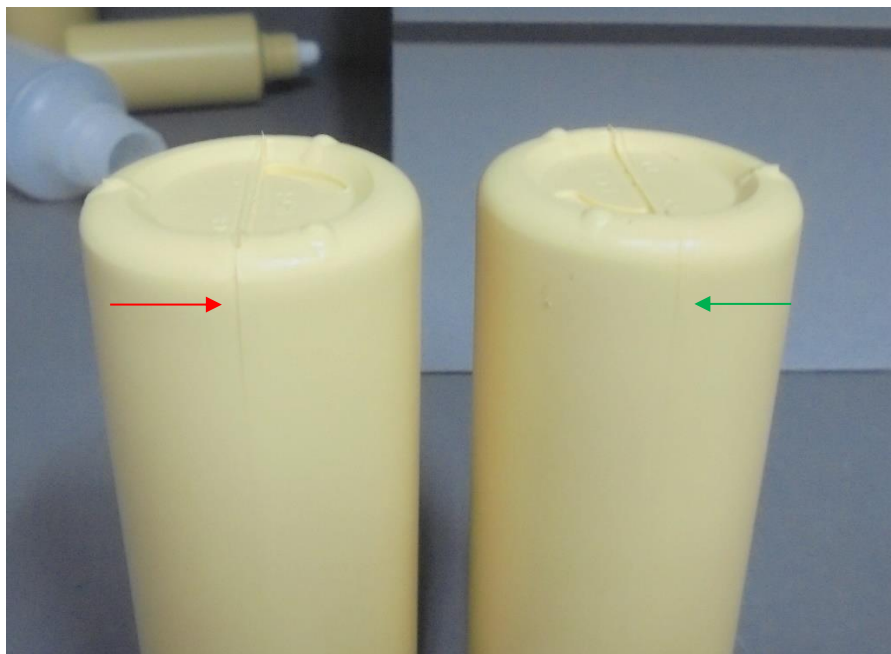
El partaix de la base, també queda una mica desajustat, un costat més que l'altre:

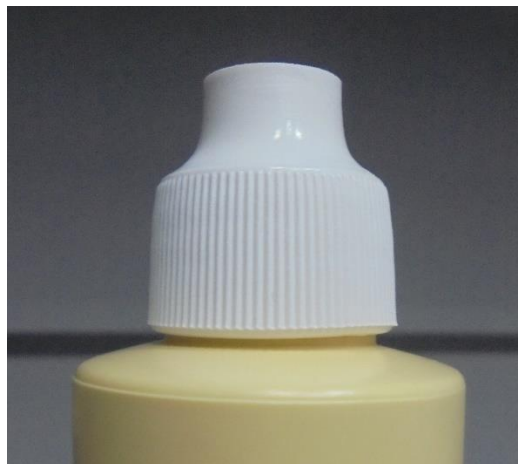
El tap roscat segueix veientse una mica tort.
