INFORME

Denominació: Tarro 50 ml REFILL (T-22 REFILL)

Data: 19/07/2021

Motivo informe: Prueba para comprobar modificaciones y reparaciones hechas en taller según último informe así como la compatibilidad con las modificaciones en el molde 1440/0/6 del cubilete también refill, con material PETG en la maquina 43, (mayor tonelaje)

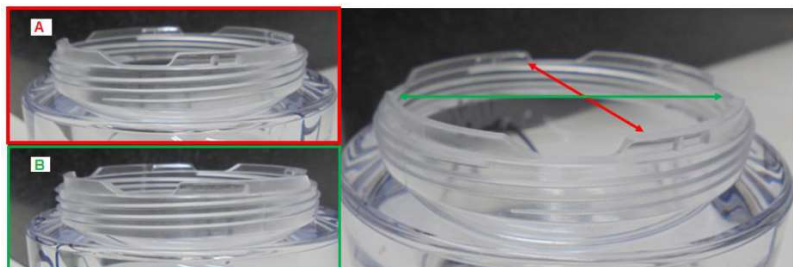
Para el detalle del anclaje se usó el mismo criterio del informe del 05/02/2021 por Jordi,

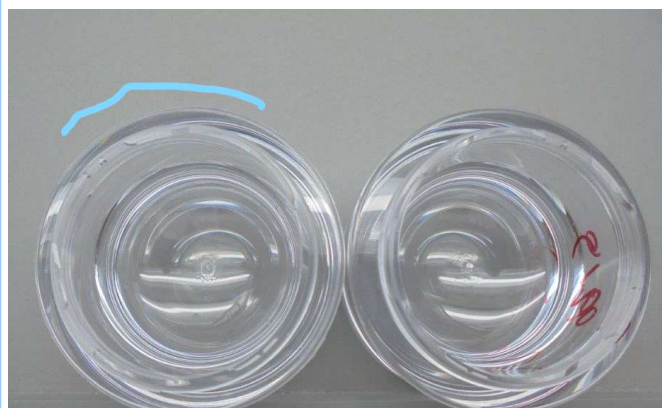
INFORME VISUAL: El 60 % de las muestras, presentaron defectos como PI enganchados, burbujas de gran tamaño, material contaminado, pic negros, rechupes de leve a mayor en determinadas figuras, pero aleatorias. Para destacar que la rebaba presente en los tarros de la maquina 51 de este molde y en el molde 1861 de la maquina 40 a nivel del hombro, en esta presentación no se aprecia en ninguna de las figuras.

CONCLUSIÓN: NOK. EL % DE DEFECTOS DE INYECCION ES MUY ALTO, AUN CUESTA, SEGÚN MI CRITERIO DESMONTAR ALGUNAS FIGURAS, ADEMÁS SE TIENE QUE EVALUAR LA PARTE FUNCIONAL CUANDO AL TARRO SE LE HAYAN CORREGIDO DEFECTOS.
