<h1 style="text-align: center;">INFORME INYECCIÓN / CALIDAD</h1>				Molde nuevo: <input checked="" type="checkbox"/>
					Modificación: <input type="checkbox"/>
					Comparativa: <input type="checkbox"/>
Departamentos Implicados:	Inyección <input checked="" type="checkbox"/>	Calidad <input checked="" type="checkbox"/>	Sala C <input type="checkbox"/>	Almacén <input type="checkbox"/>	Otro <input type="checkbox"/>

Referencia: 1989/0/2 Denominación: Tarro T-104 REFILL Tarro 200 ml cuadrado estrecho Refill	Fecha plano: 24/11/2021 Cavidades: 2	Material : PS Color: TRANSPARENTE
---	---	--

Motiu informe : 1º PRUEBA MOLDE 1899/0/2

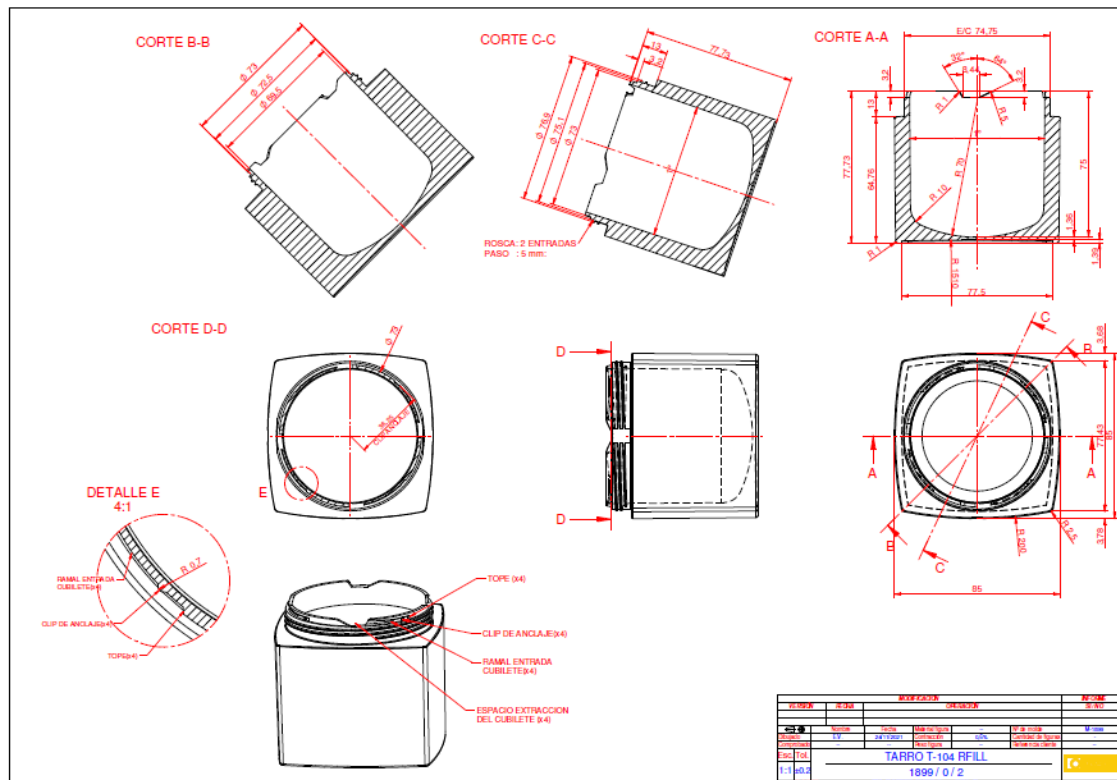
PLANO : 24/11/2021

Falta de repaso de pulido general, (pulido en la dirección de desmoldeo pieza), en la parte inferior de observan unas marcas que deben mejorarse (ver piezas enviadas).
 Zona cuello (rosca/correderas), se aprecian microfisuras, debe suavizarse los cantos vivos de las correderas para evitar que aparezcan las microfisuras, (ver muestras marcadas).

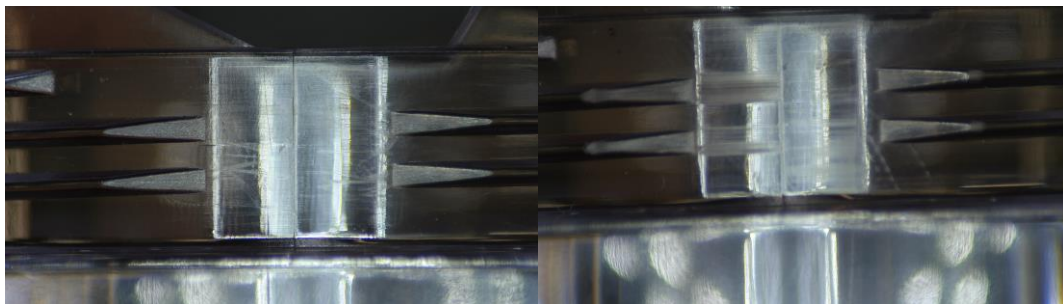
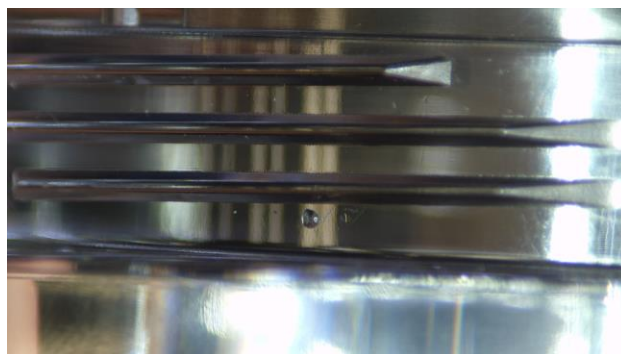
- Mal pulido
- Las piezas cojean revisar arrapes en el filo borde del culo se deforman las piezas, alturas al hombros distintas.
- Se observan marcas en las equinas
- El plano en el partage de la rosca tiene un acabado muy tosco falta pulir.
- El final de las roscas y los planos presentan 3 formas distintas. Se debería de igualar
- Se observan microfisuras en la zona del cuello
- Las piezas están rechupadas
- Se marca la unión de material en mitad de las caras rectas.
