Referencia: tarro juvena 1772-1773-1774

Denominación: T-67 Conjunto Tarro Juvena

Tarro/Tapa rechupado en inyección, puntós de inyección faltos de material.

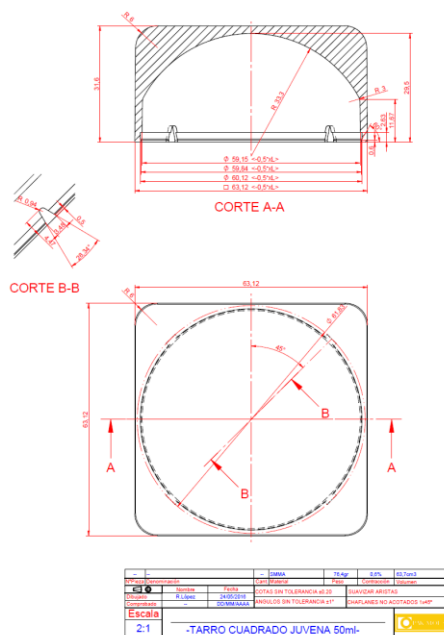
Repasamos alojamientos de juntas en serpentines y sustituimos todas las juntas de la parte inyección.

En la placa intermedia se mecanizan unas ventanas de ventilación y visualización pues antes estaba cerrada.

Rectificamos grupo pues estaba holgado 0.25 lo cual podía haber sido la causa de fuga de material en el bloque.

Desmontamos las boquillas por completo vaciando material en interior y limpiando puntas y tuercas.

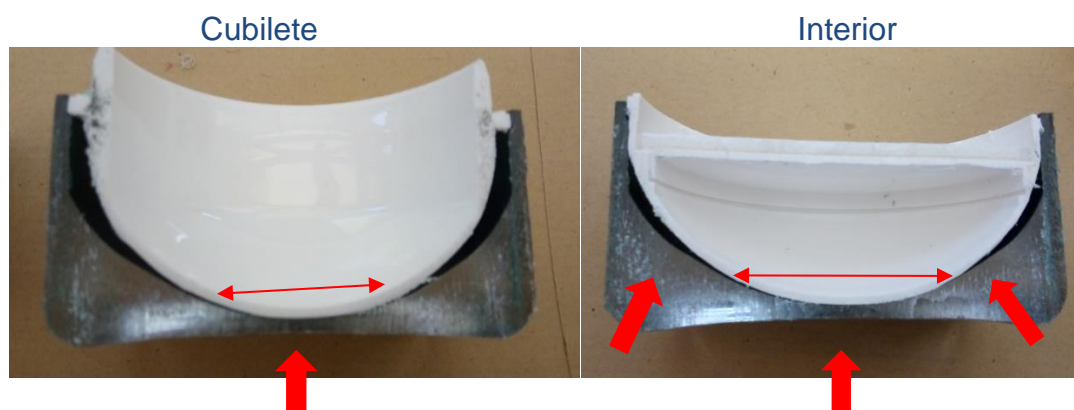
Después de esta última reparación donde han funcionado 3 de 4 cavidades una de ellas con roces en la superficie y que fue anulada. Fig DB

Hemos tenido problemas continuos de rechupados, chispeados y gases encuentro de coladas muy marcado, como se puede comprobar visualmente los tarros han quedado rechupados, variando su profundidad de 28.7/28.9 a **28,3** esto nos provoca una problemática de montaje sobre todo cuando inyectamos en SMMA. Donde la profundidad está promediando 28,75.

En estas condiciones los interiores de la tapa no quedan bien montados llegando a romper las tapas y hace que en montaje la luz entre tarro y tapa sea superior e incluso quede torcida.

El montaje del cubilete ha sido menos problemático a la hora de profundidad pero rompe los tarros al montarlos.(problemática explicada a Manuel y Balta en la reunión del pasado 21/05/2021

- Revisar la efectividad de la reparación. Se propone un estudio de la refrigeración y ajuste de algún elemento. Reparación de marcas en la cavidad cerrada.

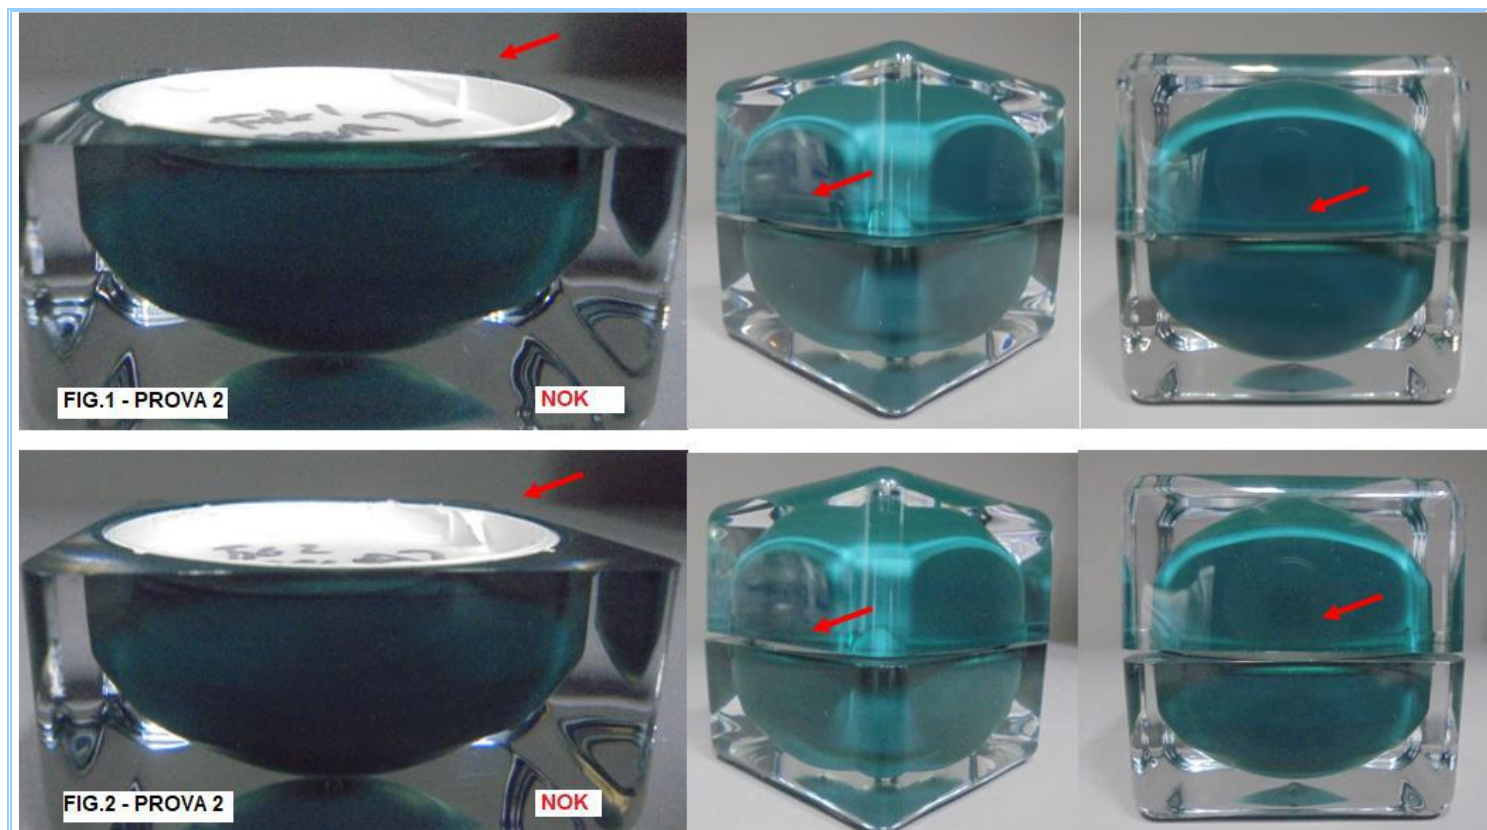
El interior en caso de deformación toca sobre más superficie llegando a la zona de más grueso de la tapa no permitiendo que se expanda. (no queda cámara de aire)

En el caso del cubilete si llegara a tocar la superficie es menor y puede absorber el espacio el efecto muelle sin desmontarlo.

- Revisar el diseño del tarro-tapa, cubilete e interior (montajes, medidas) para evitar que estemos tan ajustados.
- Hacer que las formas de cubilete e interior sean iguales en sus radios de esfera.

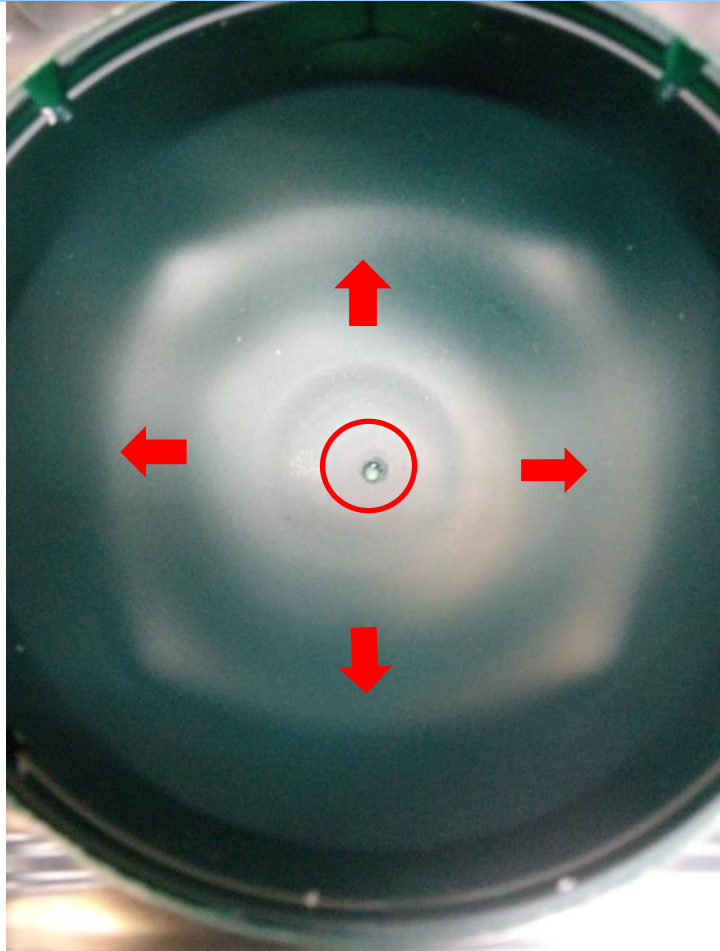
El problema que observamos es que la diferencia de grosor en las paredes en SMMA nos comporta más rechupes que cuando lo inyectamos en PMMA (en todas las piezas) si además vamos con unos espacios tan ajustados corremos el peligro que nos ocurra esto.

En esta ocasión las piezas están quedando más rechupadas. Nos preguntamos si la última reparación ha podido influir en que la refrigeración no se comporte igual?

Otra cosa es que los puntos de inyección después de la reparación quedan “vacíos” y rechupados y al decorarlos la pintura no entra bien en ellos viéndose la luz. Nos comentan los mecánicos que es una cuestión de colocación de las punteras y de la temperatura y que el material se queda enganchado (efecto ventosa)
